Ravalements à Vallon : les peintures de la villa romaine

Ravalements à Vallon – Les peintures de la villa romaine

Michel Fuchs

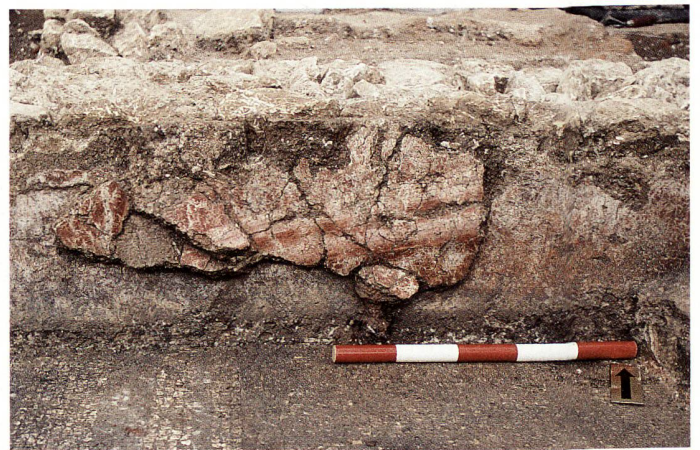
fig. 6
Pièce 1, mur nord. Peinture de bas de paroi en partie en place avec faux-marbres peints sous une imitation de corniche moulurée. Deuxième quart du IIIe siècle. Raum 1, Nordmauer. Partielle erhaltene Bemalung der Mauerbasis. Vano 1, parete settentrionale. Parte inferiore della parete, parzialmente in situ.

La pièce de la *venatio* était parée d'imitations de marbres rouges mouchetés de blanc ou jaunes à taches marron, plaquées de carrés veinés de blanc, distribuées autour de corniches moulurées (fig. 6) et probablement de colonnes en perspective.

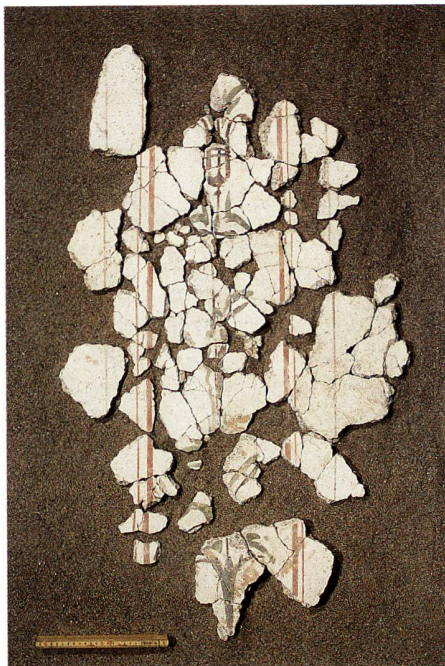
fig. 8
 Pièce 16, décor à fond blanc.
 Interpanneau de zone médiane
 encadré de bandes et de filets
 roses, avec hampe végétale
 marron et feuilles stylisées
 vertes et marron à touches
 vertes.
 Deuxième quart du IIIe siècle(?).
 Raum 16, Bemalung auf
 weissem Grund. Zwischenstück
 der Mittelzone.
 Vano 16, decorazione a
 sfondo bianco. Pannello
 intermedio della zona
 mediana.

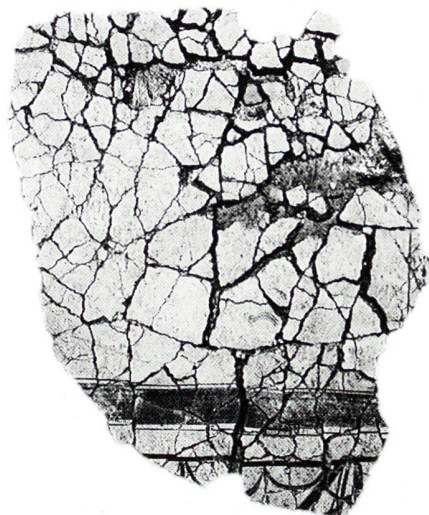
fig. 9
 Pièce 35, décor à fond blanc.
 Rubans bruns en festons sous
 une bande brune, bande jaune
 de séparation limitée par des
 filets noirs, et galon brodé de
 trifolés et de touches rouges.
 Premier quart du IIe siècle.
 Raum 35, Bemalung auf
 weissem Grund.
 Vano 35, decorazione a
 sfondo bianco.

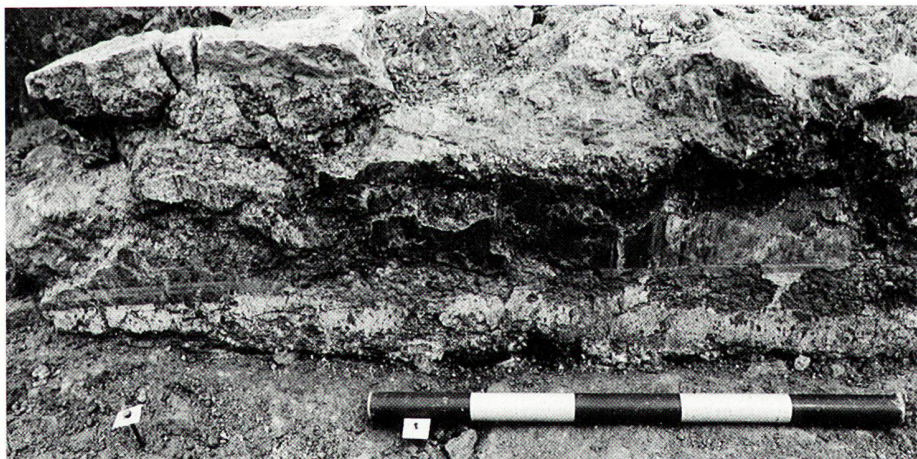
fig. 10
 Portique 9, mur est. Bas de
 paroi en place au sud de
 l'entrée de la pièce 40: sous-
 plinthe blanche mouchetée
 de noir et de rouge, plinthe
 à compartiments noirs et
 rouge bordés de bandes
 blanches. Troisième quart
 du IIe siècle.
 Portikus 9, Ostmauer. Erhaltene
 Wandbasis südlich des Ein-
 ganges zu Raum 40.
 Portico 9, parete orientale. Parte
 inferiore della parete a sud
 della soglia del vano 40, in situ.

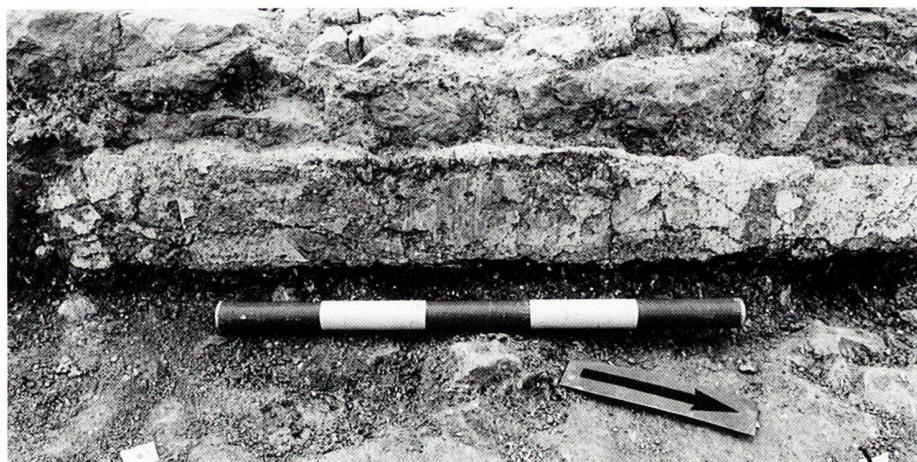
fig. 11
 Portique 9, mur ouest. Bas de
 paroi en place: compartiment
 à fond blanc avec touffe de
 feuillage vert foncé et vert
 clair et bandes d'encadrement
 marron.
 Premier quart du IIIe siècle(?).
 Portikus 9, Westmauer. Erhaltene
 Wandbasis.
 Portico 9, parete occidentale.
 Parte inferiore della parete,
 in situ.

Dans un deuxième temps, une peinture à fond blanc fait son apparition, dont la zone inférieure était encore *in situ* sur le côté ouest du portique 9 (fig. 11): des touffes de feuillages verts prennent place dans des compartiments de plus de 50 cm, fermés par des bandes marron, suivis par des compartiments blancs; en dehors des 21 m² de fragments mis au jour, les huit plaques prélevées dans l'espace 22 et dans l'angle nord du portique fournissent de précieux renseignements: trois plaques font voir des panneaux de même largeur que les compartiments à touffes de feuillages de bas de paroi (fig. 12); plus de 50 cm entre deux bandes rouges bordées de filets noirs laissent deux bandes et filets roses délimiter un espace de 34-36 cm; ce dernier est occupé par une hampe végétale de 9-10 cm de largeur avec jointures distantes de 85 cm d'où partent des feuilles stylisées. Sur la droite de la plaque de la figure 12 et sur plusieurs fragments, la surface montre un angle droit recouvert d'une bande rouge; la position de ces fragments dans la fouille, en façade de bâtiment, leur fréquence et leur dispersion en font des bords de fenêtres. Sur une première plaque de l'angle nord du portique, une sorte de tronc de palmier de 17 cm de largeur est agrémenté d'une touffe de feuillage dans les teintes rouges et rosâtres, à côté d'un large ruban ou d'un pan de vêtement; une seconde plaque, tombée à 2 m du mur nord du portique 5, devait en or-

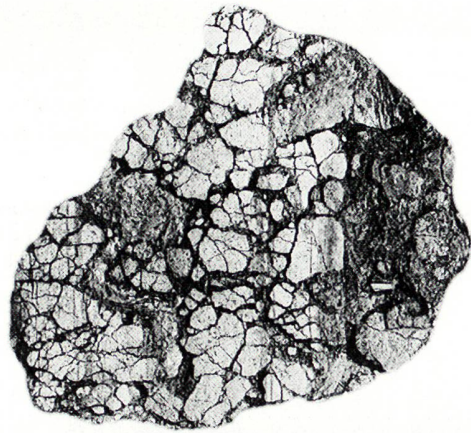
fig. 12

Bordure ouest du portique 9, jardin 11/22. Plaque de zone médiane de paroi à fond blanc: panneau limité par des bandes rouges et des filets noirs puis par des bandes et des filets roses, avec hampe végétale centrale à feuilles stylisées; embrasure de fenêtre bordée de rouge sur la droite. Premier quart du IIIe siècle(?).

Westumrandung der Portikus 9, Garten 11/22. Platte der Wandmittelzone mit weisser Grundierung; Fensterwinkel, auf der rechten Seite rot bemalt. Limite occidentale del portico 9, giardino 11/22. Lastra della zona mediana della parete a sfondo bianco; sulla destra: angolo della finestra in rosso.

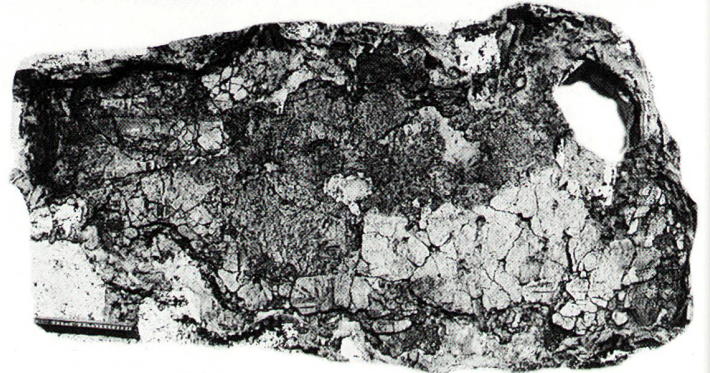
fig. 13

Portique 5, angle nord. Plaque tombée à 2 m du mur nord du portique: peinture à fond blanc avec compartiments latéraux ornés de guirlandes ou de rubans encadrés de bandes rouges, et compartiment central muni d'un fleuron entre deux bandes noires(?). Premier quart du IIIe siècle(?).

Portikus 5, Nordwinkel. 2 m von der Portikus-Nordmauer entfernt aufgefundene Platte.

ner le haut de paroi; de gauche à droite, on y distingue, sous une bande rouge, une autre bande rouge formant un angle droit, puis un compartiment de 34,5 cm (1 pied romain 1/4) entouré de deux filets rouges et occupé par un motif en zigzag (fig. 13); un nouveau compartiment de 36 cm est cerné de bandes noires (?) et garni d'un fleuron vert brunâtre de 18,5 cm de largeur; un compartiment semblable au premier termine le décor; bien que noircies par le feu, les deux plaques font partie du même décor à fond blanc observé 10 m plus bas. Une troisième phase de décoration est attestée par des fragments qui, comme dans les pièces 1 et 2, avaient une première couche de mortier brûlée. Le piquetage volontaire de la surface de la plaque de la figure 13 laisse supposer qu'il était destiné à préparer la pose d'un nouvel enduit après incendie. Le dernier décor du portique a pu être fait d'imitations de marbres.
