w a n d m a l e r e i

Neue Ergebnisse zu den Fresken der *villa* von Vandœuvres

— Evelyne Broillet-Ramjoué

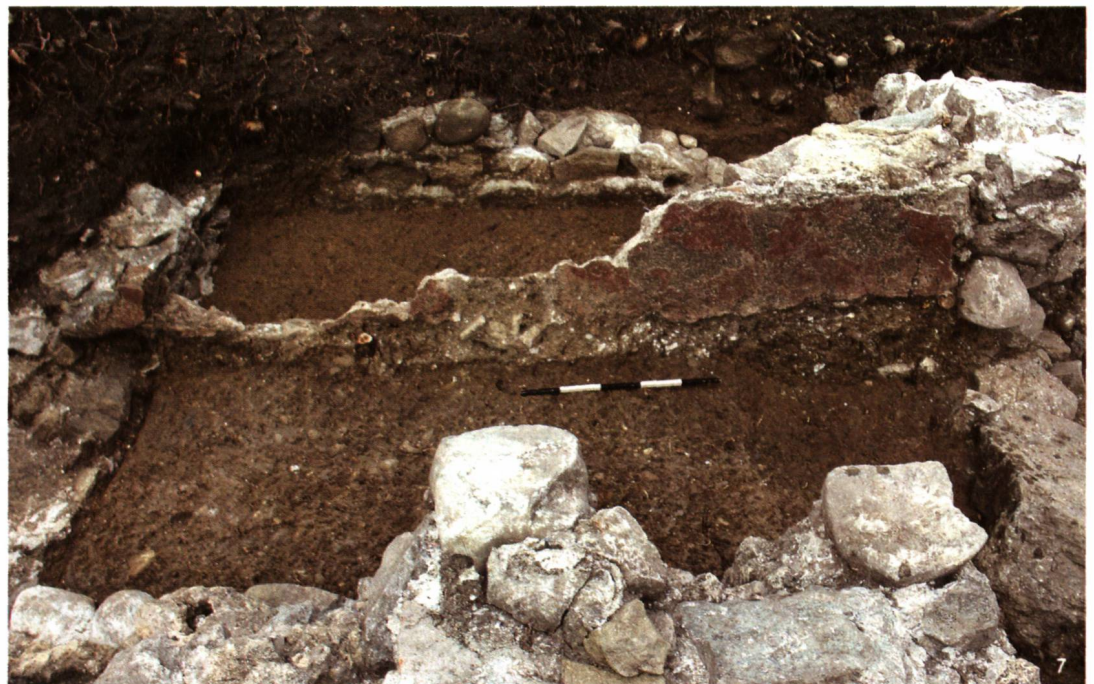
Abb. 7
Sekundäres Dekor 8 von Vandœuvres, Wandleiste mit monochromem rotem Hintergrund, *in situ* an einer Korridorwand in der Nähe des Thermenbereichs erhalten, Ende 2. bis Beginn 3. Jh.

Die seit 2006 laufenden archäologischen Untersuchungen haben zur Entdeckung von zwei weiteren, nahe beieinander liegenden Wandmalerei-Ensembles geführt. Das erste (Dekor 8) zeigt eine *in situ* erhaltene Wandleiste mit monochrom rotem Hintergrund (Abb. 7). Es gehörte zu einem einfachen, wahrscheinlich zwischen dem 2. und 3. Jh. erbauten Gebäude (Abb. 4, D). Die Überreste des zweiten Ensembles (Dekor 9) wurden am Fuss einer Mauer vorgefunden, die zweifellos zu den letzten, zwischen dem 3. und dem Beginn des 4. Jh. vorgenommenen Umgestaltungen des Nordbereichs der *villa* gehörte (Abb. 4, E). Die Malerei ist charakterisiert durch einen oberhalb einer getupften Wandleiste angelegten weissen Hintergrund, der mit einem dekorativen linearen System mit rot und schwarz ausgeführtem Gitternetz verziert ist. Angesichts der regelmässig neu zum Vorschein kommenden Funde muss wohl das Ende der Ausgrabungen abgewartet werden, bis der gesamte Korpus an Wandmalereien aus der Fundstelle definitiv ausgewertet werden kann.
