Rouelbeau : eine 1318 erbaute Holzburg auf einem künstliche aufgeschütteten Erdhügel

Heft 2-de: **Archäologie im Kanton Genf**

Rouelbeau: eine 1318 erbaute Holzburg auf einem künstlich aufgeschütteten Erdhügel

— Jean Terrier, mit einem Beitrag von Michelle Joguín Regelin

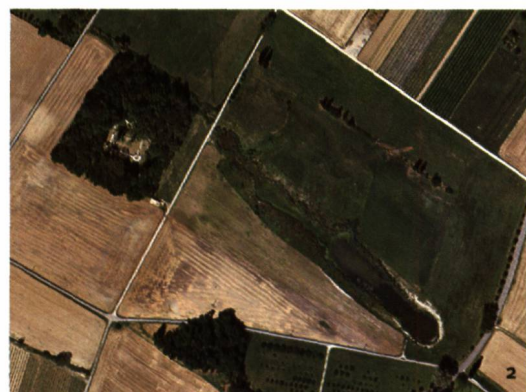
Abb. 2

Luftbild der Ruinen der Burg von Rouelbeau mit den im Rahmen der Renaturierung der Quellen der Seymaz entstandenen Gewässer.

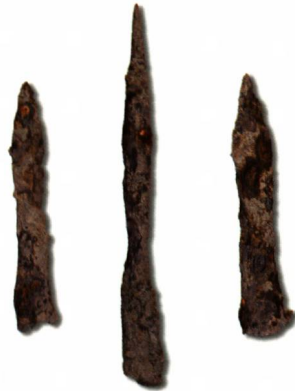
Armbrustbolzen, 14. Jh.

Quadrello (proiettile per balestra), XIV sec.

Nicht weniger als 16 Armbrustbolzen sind bis dato in Rouelbeau zum Vorschein gekommen. Sie bilden den Hauptbestandteil der militärischen Fundobjekte aus dieser Fundstelle. Formal sind die nachgewiesenen Geschosspitzen annähernd identisch: sie besitzen einen rautenförmigen Querschnitt und ein lanzettförmig-pyramidales Profil. Nur ein Exemplar weist eine abweichende, stark verjüngte Spitze auf.

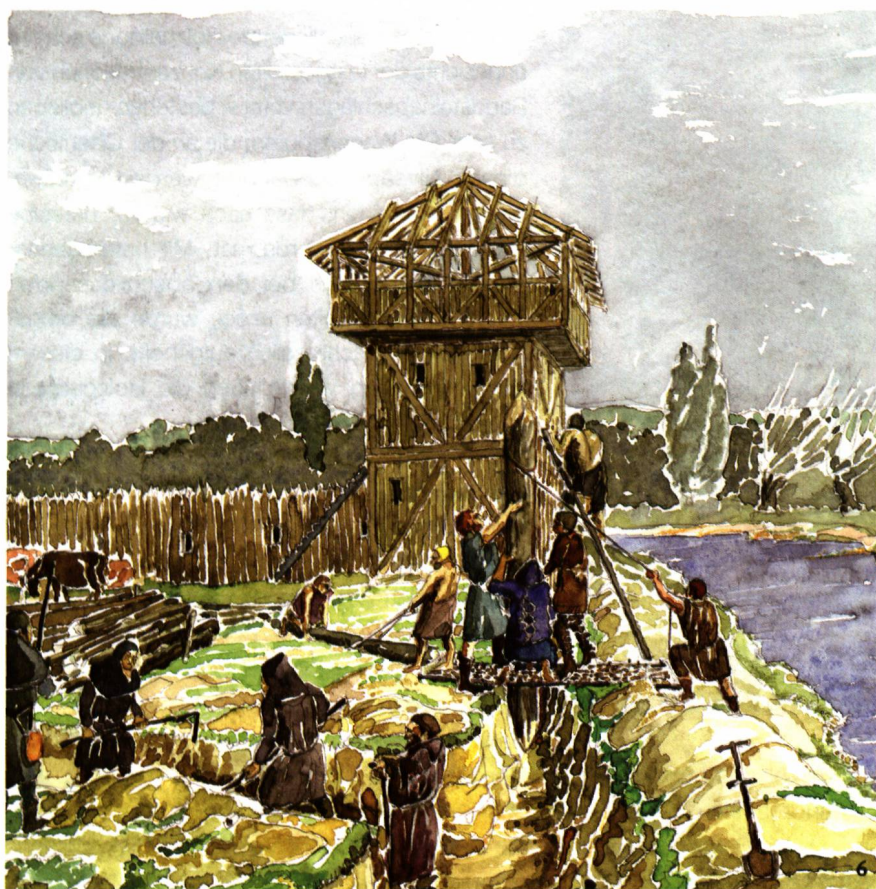
Abb. 6
Rekonstruktion der Baustelle der
Holz-/Erdburg im Sommer 1318.

Estate 1318: restituzione del cantiere di costruzione della struttura in legno.

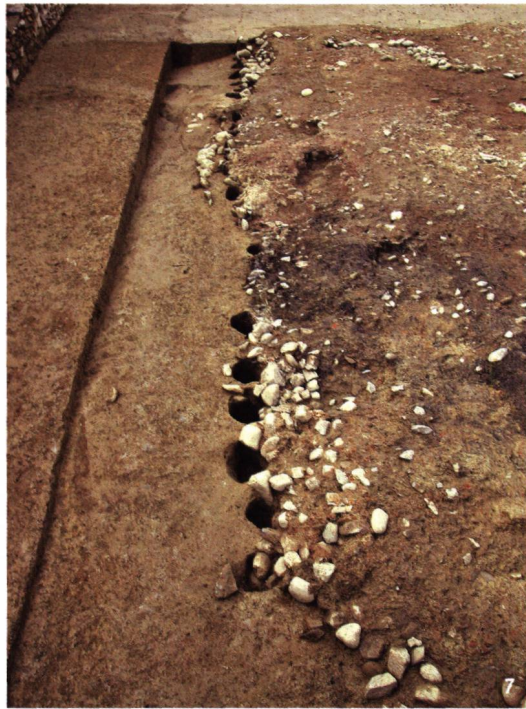
Abb. 7
Pfostenreihe der zur Holz-/Erdburg
gehörenden Palisade. Die Ansamm-
lungen von Sandsteinabschlägen,
die vom Bau der Steinburg stammen,
stossen an diese Palisade, was
belegt, dass diese während des Baus
intakt geblieben ist.

*Allineamento di pali, parte della
palizzata del castello ligneo. Gli
accumuli di scarti di taglio di molassa
derivati dalla costruzione del castello
in muratura poggiano contro tale
struttura e stanno ad indicare che la
palizzata fu mantenuta per la durata
del cantiere di costruzione.*

Die stratigraphischen Beobachtungen im Bereich
der Palisade deuten darauf hin, dass die Holz-
bauten während der Errichtung der Steinburg,
deren Mauer und Türme in die Böschung des
Umfassungsgrabens hinein gebaut wurden,
bestehen blieben. Am Ende dieser Bauarbei-
ten wurde schliesslich eine Planieschicht aus
Sandsteinabschlägen, die beim Zurichten der
Mauersteine anfielen, grossflächig aufgebracht.
Diese Schicht überdeckt die Überreste der in
diesem Zusammenhang offensichtlich zerstörten
älteren Holzbauten. Lediglich die innerhalb der

Befestigungsmauer liegende Holzpalisade scheint
angesichts der festgestellten Konzentrationen von
Sandsteinabschlägen vorerst bestehen geblieben
zu sein. Die Wagenspuren, die an der Oberfläche
dieses Niveaus beobachtet werden konnten,
deuten darauf hin, dass nach wie vor derselbe
Fahrweg benutzt worden ist. Mit heterogenem
Planiermaterial, das bei den abschliessenden
Terrassierungsarbeiten anfiel, wurde die befestig-
te Plattform schliesslich aufgehöhht. In diesem
Zusammenhang wurde auch die Holzpalisade
abgebrochen.

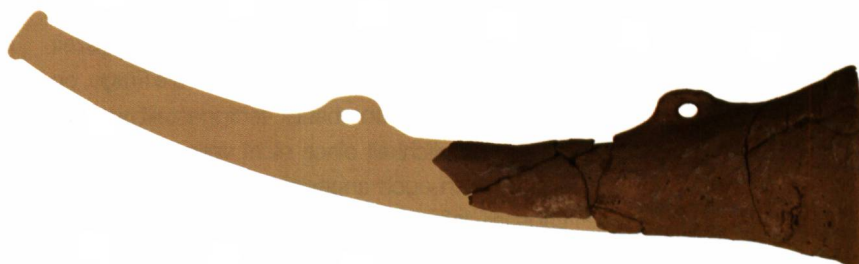
Signalhorn aus dem zweiten Graben. Graphische Rekonstruktion der Gesamtform.

Tromba di richiamo emersa sulla scarpata del secondo fossato. Ricostruzione grafica della sua forma.

Ein ziemlich gut erhaltenes Signalhorn wurde im Ostabschnitt des Umfassungsgrabens entdeckt. Alle zugehörigen Fragmente fanden sich im Verband, eingeschlossen in den ockerfarbigen Lehm an der Grabensohle. Die

braun-orange Keramik weist eine mittelgrobe Magerung auf, an der Oberfläche sind sandige Einschlüsse zu beobachten. Einige geradlinige Strukturen in der Oberfläche belegen, dass die Aussenseite vor dem Brand geglättet worden ist. An der Innenseite finden sich Abdruckspuren des Holzstabes, der bei der Herstellung verwendet worden ist. Der Schalltrichter ist vollständig erhalten, etwa 10 cm lang, und weist Reste eines Tons auf, der zur Befestigung des Trichters am Rohr gedient hat. Dieses ist in einer Länge von 8,5 cm erhalten, wobei einzelne Bruchstücke fehlen. Gemäss Vergleichen mit anderen Signalhörnern aus militärischem Kontext dürfte die ursprüngliche Länge des fraglichen Exemplars schätzungsweise rund 40 cm betragen haben. *_M.J.R.*

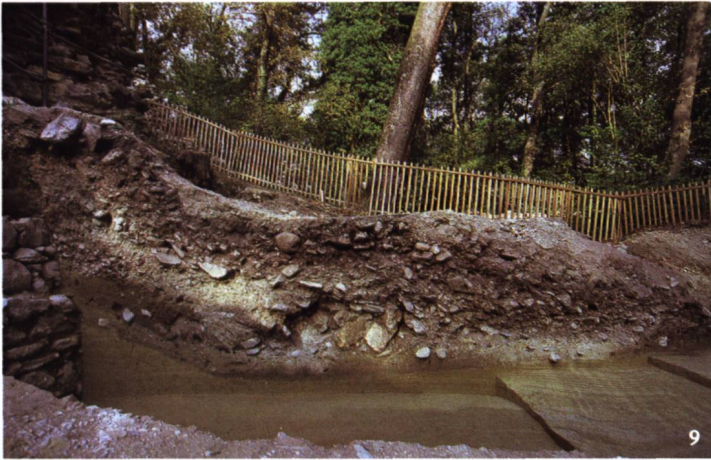
Abb. 9
Geländeschnitt mit Profil des in die natürlichen Lehmschichten eingetiefen inneren Umfassungsgrabens. Die nach und nach darin abgelagerten Verfüllschichten widerspiegeln den Bau, die Nutzung und schliesslich die Zerstörung der Burg.

Sezione stratigrafica con il fossato interno, scavato nel terreno argilloso naturale. I vari strati di progressiva ripiena attestano della costruzione, utilizzazione e, infine, distruzione del castello.

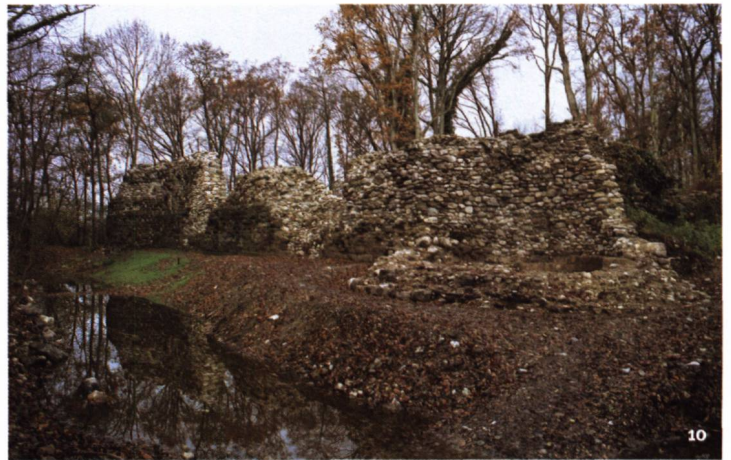
Abb. 10
Die Südmauer und der Südostturm nach ihrer Freilegung, mit dem Wassergraben im Vordergrund.

La cortina sud e la torre sudorientale dopo lo scavo. In primo piano si nota il fossato dell'acqua.

Der Erhaltungszustand der östlichen und westlichen Befestigungsmauer ist sehr schlecht. Im Gegensatz zur Südmauer, deren Mauerschale aus Sandsteinquadern noch zu einem guten Teil erhalten ist, sind die Schalen dieser beiden Mauerabschnitte vollständig zerstört. Zweifellos ist dies auf Steinraubaktivitäten zurückzuführen, die sich offenbar vor allem auf die Nord-, Ost- und Westmauer der Burg konzentrierten. Als Folge der

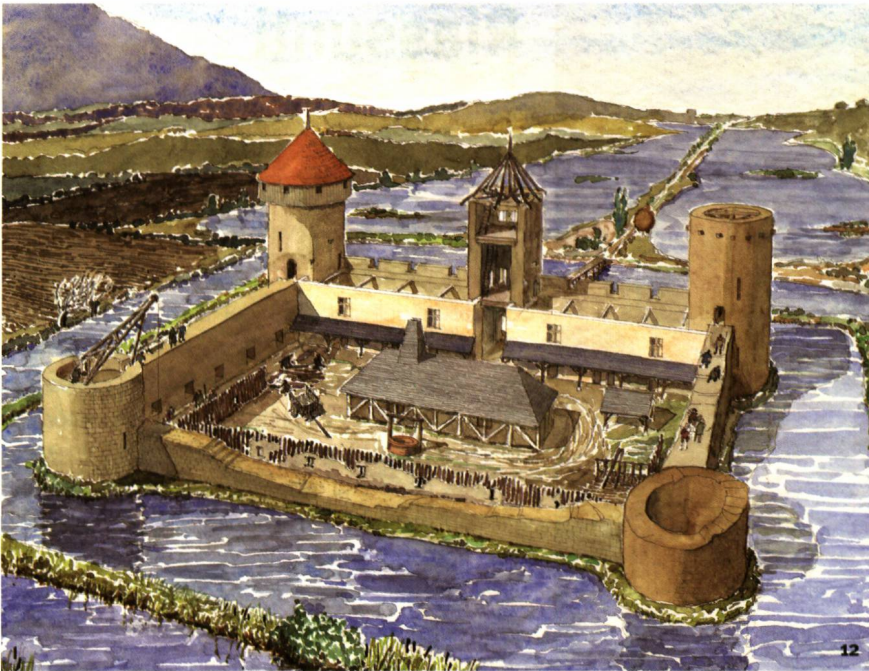
Abb. 12
Rekonstruktion der Baustelle der Steinburg, mit dem noch in Benutzung stehenden älteren Holzgebäude innerhalb der Umfassung.

Ricostruzione del cantiere di costruzione del castello in muratura con il mantenimento dell'elevato in legno all'interno delle nuove mura fortificate.
