Nouvelle approche des fresques de la villa de Vandoeuvres

Nouvelle approche des fresques de la villa de Vandœuvres

— Evelyne Broillet-Ramjoué

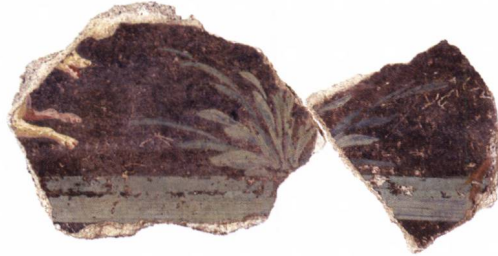
Fig. 2

Groupe pictural principal de Vandœuvres, prédelle de la zone médiane: vignette représentant un chien poursuivant un cervidé dont seuls sont conservés, sur le fragment de droite, les sabots postérieurs.

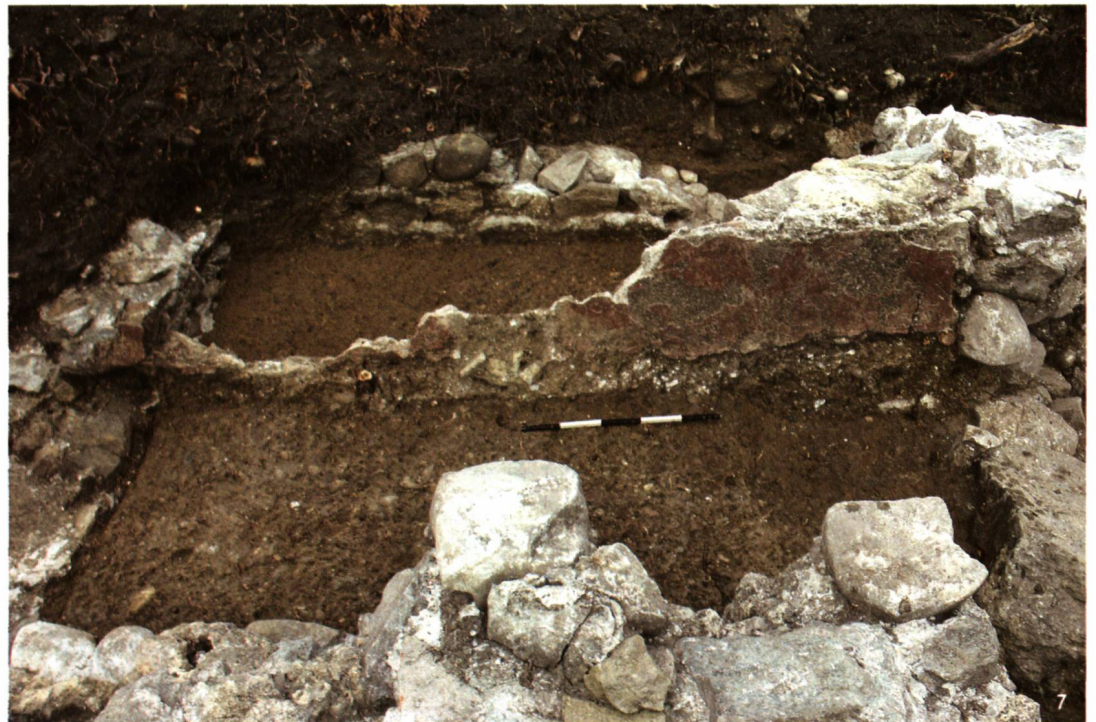
Fig. 7
Décor secondaire 8 de Vandœuvres, plinthe à fond monochrome rouge *in situ* contre une paroi légère d'un couloir, proche de la zone thermale, fin 2^e-début 3^e siècle apr. J.-C.

Les investigations archéologiques menées sur les lieux depuis 2006 ont permis la mise au jour de deux ensembles picturaux, géographiquement proches. Le premier (décor 8) figure une plinthe à fond monochrome rouge, encore conservée *in situ* (fig. 7), et revêt une élévation légère, probablement construite entre le 2^e et le 3^e siècle apr. J.-C. (fig. 4, D). Le dernier (décor 9) a été retrouvé en ruine au pied d'un mur, qui appartient sans doute aux derniers remaniements de la partie nord de la *villa*, réalisés entre le 3^e et le début du 4^e siècle (fig. 4, E). Il illustre un fond blanc orné d'un système décoratif linéaire à filets d'encadrements noirs et rouges se développant au-dessus d'une plinthe mouchetée. Il faudra probablement attendre la fin des travaux sur le terrain pour évaluer définitivement l'ensemble des collections picturales du site, qui s'enrichit régulièrement de nouvelles trouvailles.
