Artikel: Unvollendete Bauwerke in römischer Zeit : unglückliche Umstände oder Inkompetenz?

Autor: Aberson, Michel / Hufschmid, Thomas

Unvollendete Bauwerke in römischer Zeit: unglückliche Umstände oder Inkompetenz?

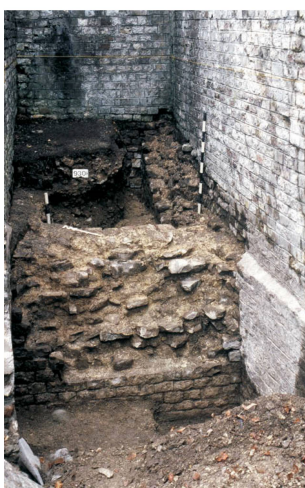
Abb. 4
 a) Durch Frost verursachte antike Erosionsschäden an den Fundamentmauern des jüngsten Theaters von Augusta Raurica (vgl. Abb. 3a). b) Bauplatz des jüngsten Theaters von Augusta Raurica; Schichtabfolge mit Bauplatzablagerungen und Verwitterungshorizont, der einen Bauunterbruch anzeigt.

Dieses jüngste Augster Theater gehörte dem sogenannten gallo-römischen Typ an und besass mit einer Fassadenlänge von 102 m und einer Sitzplatzkapazität für rund 10000 Personen beachtliche Ausmasse. Im Rahmen von Sondiergrabungen konnte 1996 im Bereich der doppelt angelegten Umfassungsmauer dieses Theaters ein auffälliger Baubefund dokumentiert werden, dessen Ursache lange Zeit unerklärlich blieb. Es handelt sich dabei um Mauerreste in der Fundamentzone, deren Verlauf mit der Peripherie des jüngsten Theaters nicht absolut deckungsgleich sind, die aufgrund ihrer Lage und ihres Radius aber auch nicht zu einem der älteren Theaterbauten gehören können. Bemerkenswert ist, dass die Mauerkronen dieser offensichtlich der jüngsten Bauphase angehörenden Fundamentreste nachweislich *noch während der Bauzeit erodiert* sind und dass erst danach das aufgehende Mauerwerk der Umfassung auf diese erodierten Mauerflächen aufgesetzt worden ist. Die plausibelste Erklärung für die Entstehung dieses sonderbaren Befunds findet sich in der Annahme eines Bauunterbruchs, bei dem die Mauern ungeschützt mehreren Frostperioden ausgesetzt gewesen waren, so dass sie oberflächlich abfrieren konnten.

beobachten, welche die Hypothese eines Bauunterbruchs plausibel machen. Der deutlichste Hinweis auf die Existenz eines solchen Unterbruchs findet sich allerdings nicht am Bauwerk selbst, sondern in den Schichtablagerungen des zugehörigen Bauplatzes, der unmittelbar westlich an das Monument anschloss. In dieser einst 1.40 m mächtigen, aus dünnen Schichten und kleinräumigen Strukturen bestehenden Stratigraphie, liess sich mit Hilfe von bodenkundlichen Untersuchungen ein Verwitterungshorizont nachweisen, der zweifelsfrei belegt, dass noch während einer relativ frühen Phase innerhalb des Bauablaufs ein in seiner chronologischen Qualität markanter Unterbruch der Bautätigkeit erfolgt ist. Wie lange diese Unterbrechung genau dauerte, lässt sich zwar nicht ermitteln, aber immerhin lässt der Grad der Verwitterung die Aussage zu, dass es sich um einen Zeitraum von mehr als einem und deutlich weniger als zehn Jahren gehandelt hat. Im Sinne einer Arbeitshypothese rechnen wir mit einem Unterbruch von 2-5 Jahren.
