Le bâtie Rouelbeau

La bâtie Rouelbeau

— Jean Terrier et Michelle Joguín Regelin

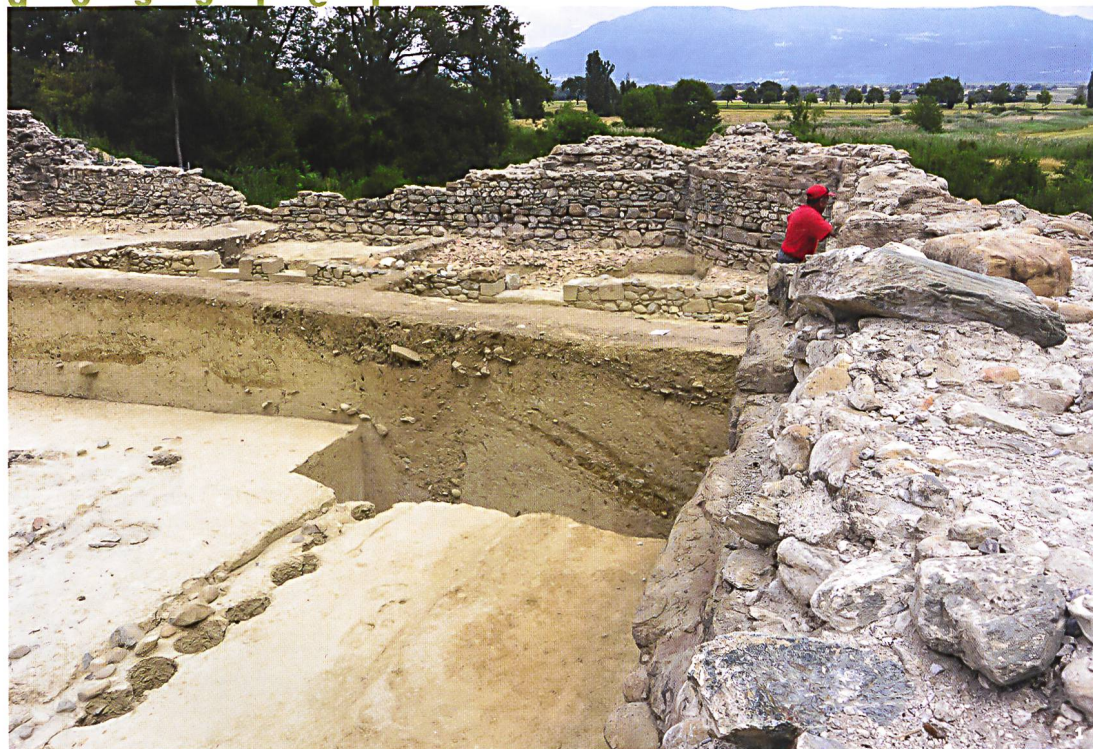
Fig. 1
Vue de l'angle sud-est du château de Rouelbeau à la fin des fouilles, en juin 2014. A l'arrière-plan, le massif des Voirons.

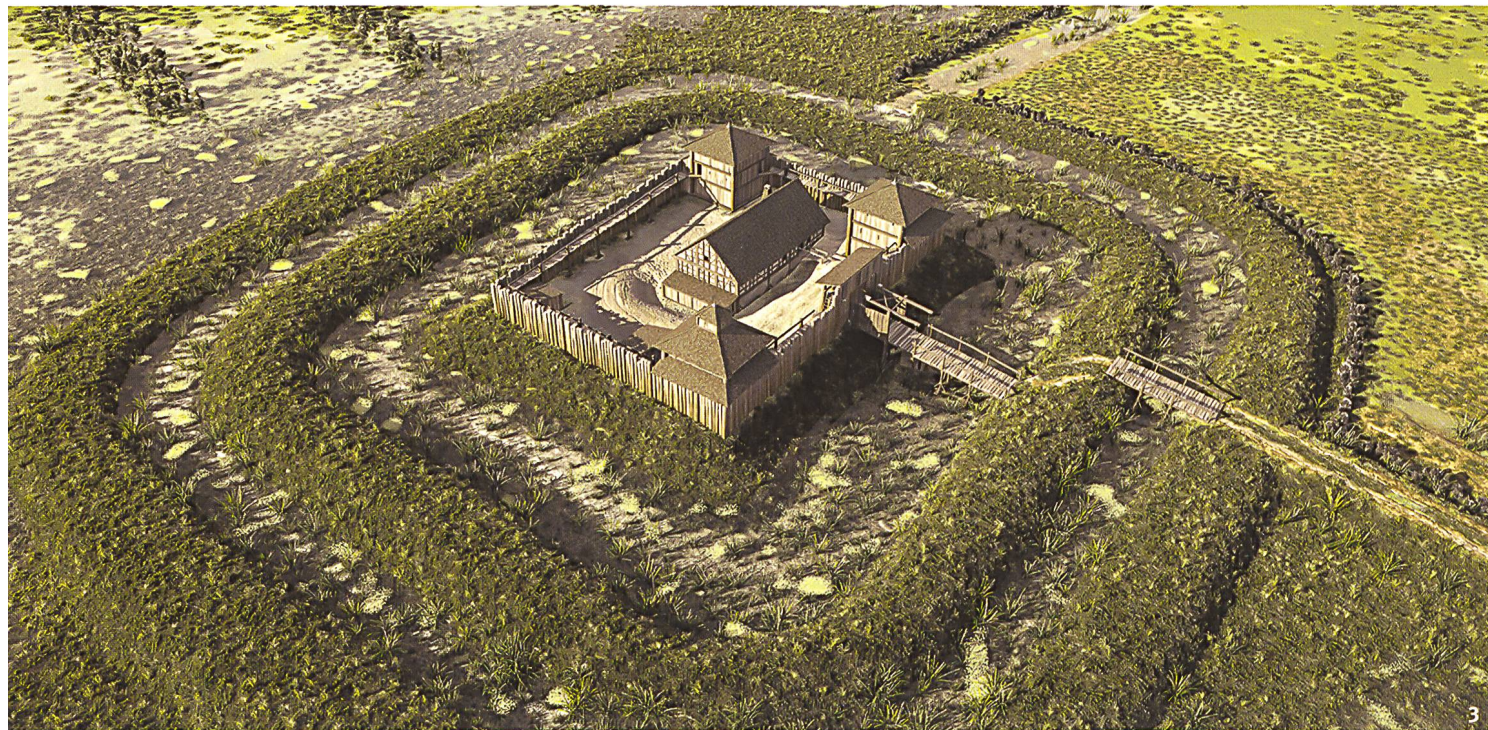
Fig. 3
Restitution de la bâtie en bois, vue depuis le sud-est. Les deux fossés défensifs entourent le château, accessible par les deux ponts. Le corps de logis (*domus plana*) est aménagé dans la dépression du terre artificiel. Seuls trois des quatre angles sont munis de tours.

Les restitutions des différentes phases de l'évolution architecturale ont été réalisées sur ordinateur, à partir du relevé 3D de l'ensemble des vestiges archéologiques. Dans un premier temps, des volumes correspondant aux constructions et aux divers aménagements du château ont été dessinés à l'emplacement des traces correspondantes, puis ces volumes ont été recouverts d'une texture comme la pierre ou le bois pour approcher au plus près la réalité historique (fig. 3 et 9). Le résultat obtenu est

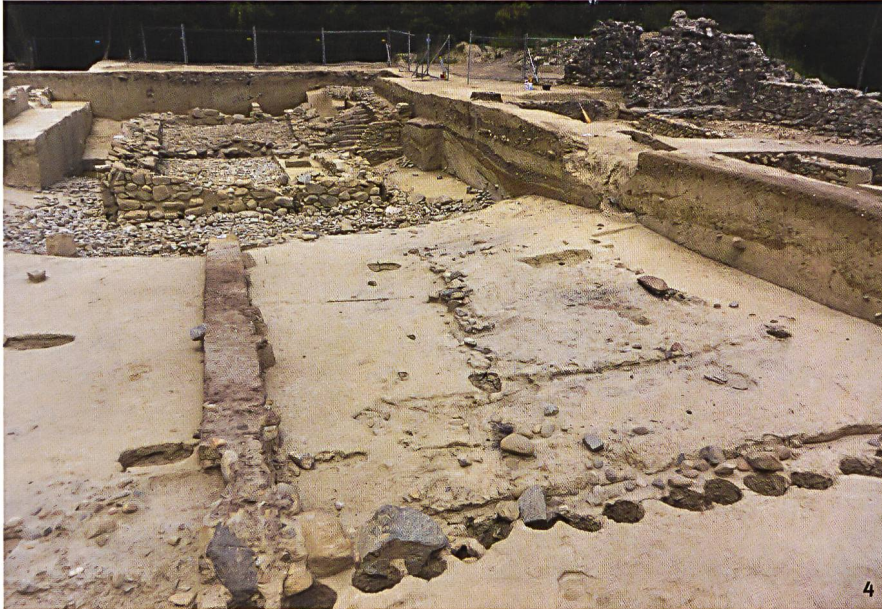
Fig. 4
Vue générale des vestiges. Au premier plan: une partie de la palissade sud, puis les quatre trous de poteaux et les sablières basses de la cuisine avec encore quelques traces de cendre. A l'arrière-plan, la *domus plana* édifée dans une dépression qui sera comblée plus tard. La stratigraphie, à droite, met bien en évidence les remblais et, surtout, la couche de déchets de taille de molasse.

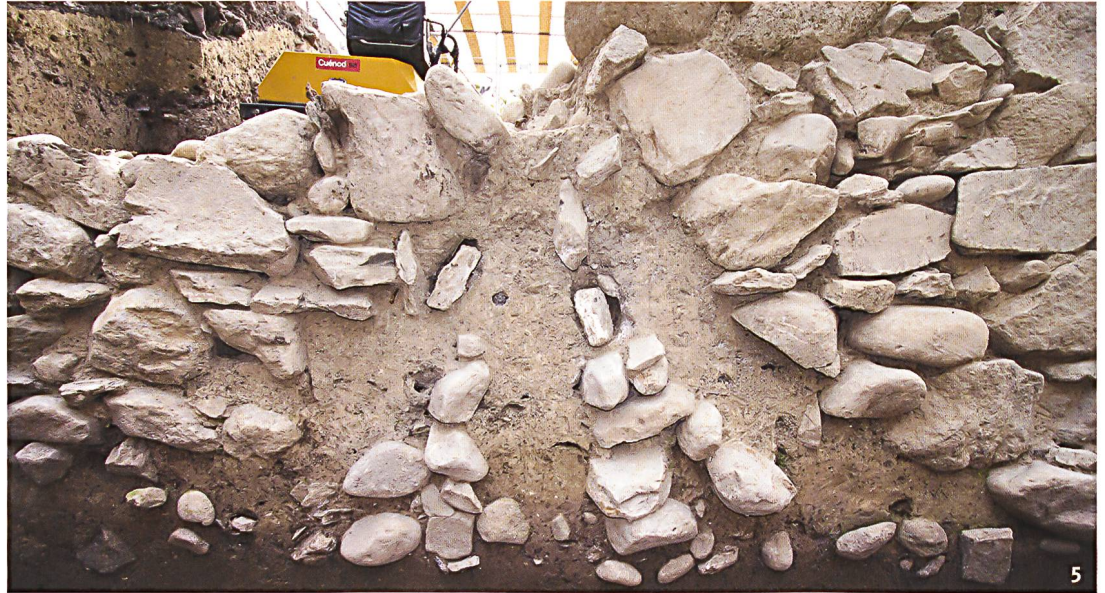
Fig. 5
Façade ouest de la *domus plana*:
négatifs de poutre verticale soutenue
par deux poutres obliques (bras de
force).

Les fondations de la *domus plana* sont construites en pierres liées à l'argile. Les murs, d'une épaisseur d'environ 1 m, sont renforcés par des poutres inscrites dans les façades extérieures, dont on a mis en évidence les négatifs (fig. 5). Sur les longs côtés de la maison, de grosses poutres verticales sont maintenues chacune par deux pièces de bois obliques, le tout reposant sur une poutre horizontale. L'ensemble est complété par de grosses poutres d'angle, alors que de simples poutres renforcent les petits côtés de la *domus*. Toute cette structure maintient les façades de l'étage (fig. 6). Dans la cave, quatre piliers, dont les traces ont été découvertes dans le vide sanitaire, soutiennent le plancher.

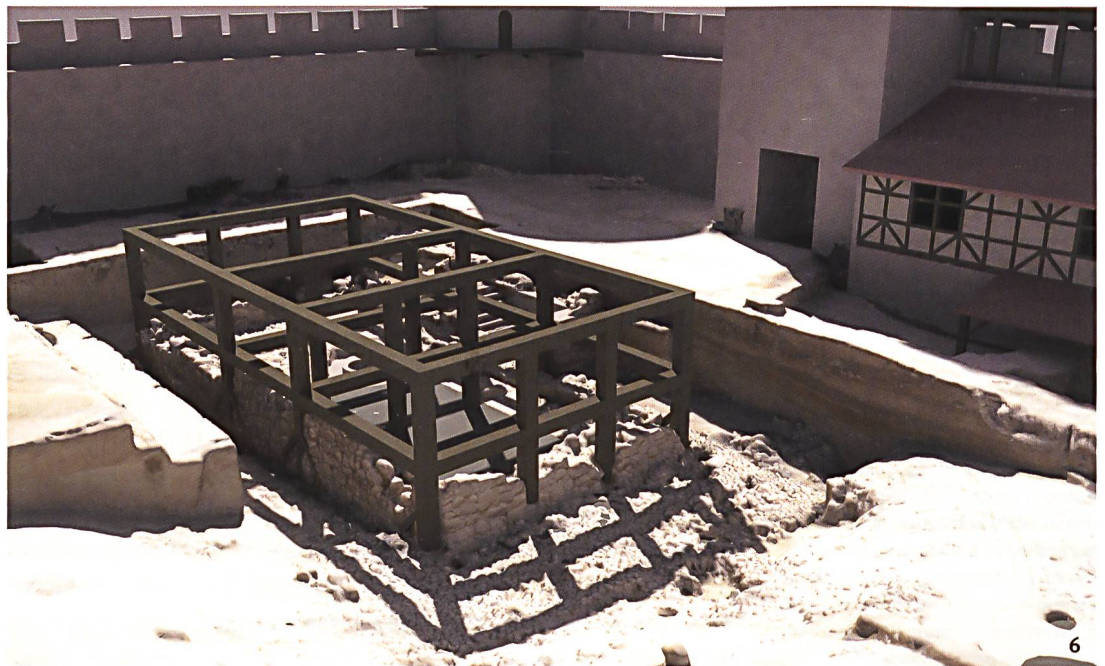
Fig. 6
Restitution de la structure en bois de
la *domus plana*. Les poutres et bras
de force sont bien visibles.

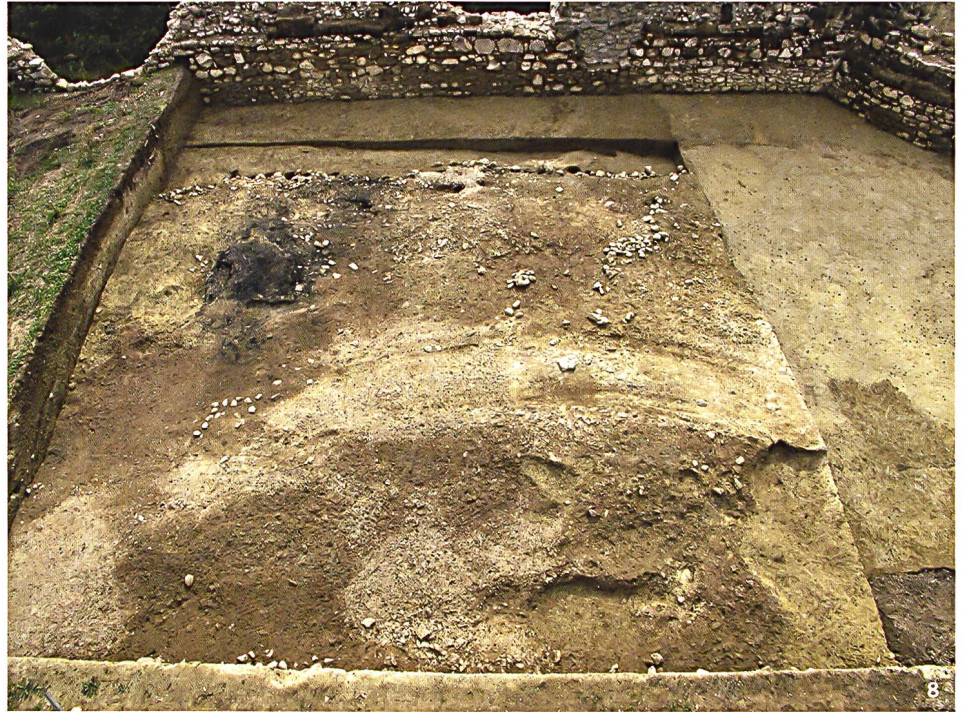
Fig. 8
Vue générale des fouilles de 2006 qui ont mis en évidence les traces de roues de char dans les déchets de taille de molasse, ainsi que l'accumulation de cendres de la cuisine.

La fouille a aussi révélé des traces de roues de chariot
imprimées dans l'argile ocre. La circulation vient de
la porte de la fortification pour contourner la *domus*
par le sud. Quelques traces ont encore été obser-
vées à l'ouest. Les chariots devaient faire demi-tour

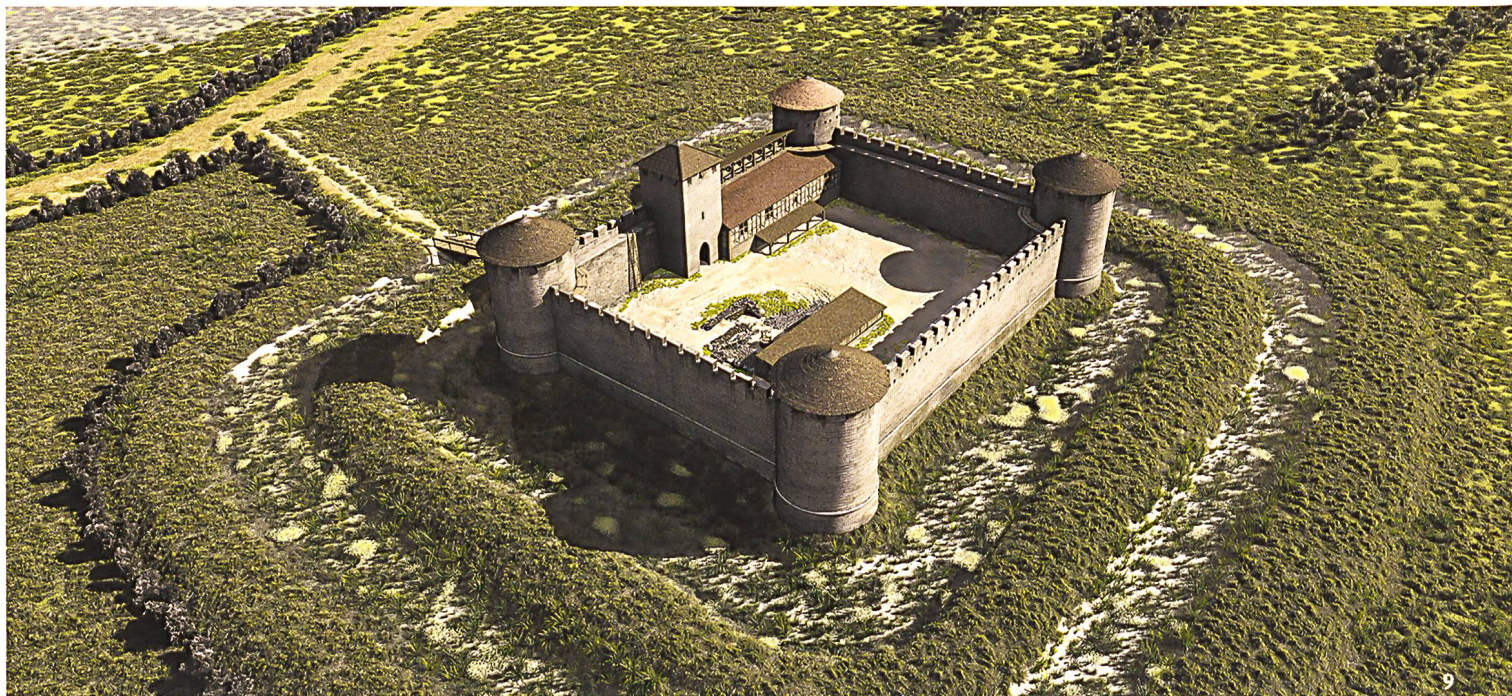
Fig. 9
Restitution du château en pierre, vu depuis le nord-ouest. La *domus plana* a été démantelée et remblayée en conservant le puits. Le corps de logis est construit contre la courtine est.

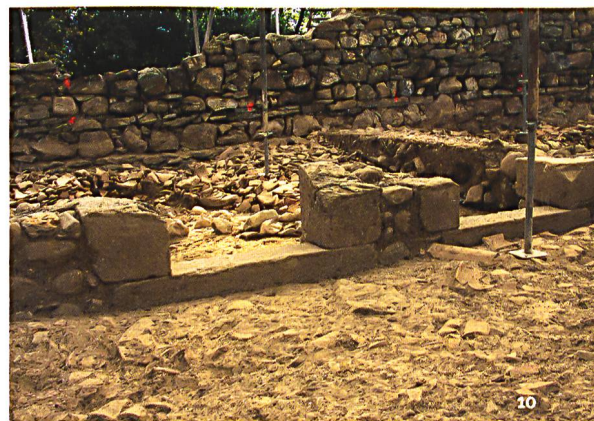
Fig. 10

Deux des trois portes du corps de logis: les montants présentent encore des parties sculptées.

La *domus plana* abritera la garnison jusqu'à son effondrement, dû aux poussées des remblais sur les soubassements en pierres. L'accès au puits est conservé alors que le cellier est remblayé. Un petit bâtiment, peut-être une écurie, est construit sur la trace du mur de fondation est de la *domus*. Un logis plus spacieux est alors édifié entre le mur de l'entrée et la courtine sud. Sa façade est percée de trois portes dont les seuils de molasse étaient encore en place au moment des fouilles. Les deux portes les plus étroites ont des montants en molasse sculptés. Elles devaient donner accès au logis proprement dit alors que la troisième, bien plus large, devait permettre l'accès à un dépôt. Elle était constituée de deux battants dont les gonds ont été découverts encore fichés dans les blocs de molasse des deux montants.

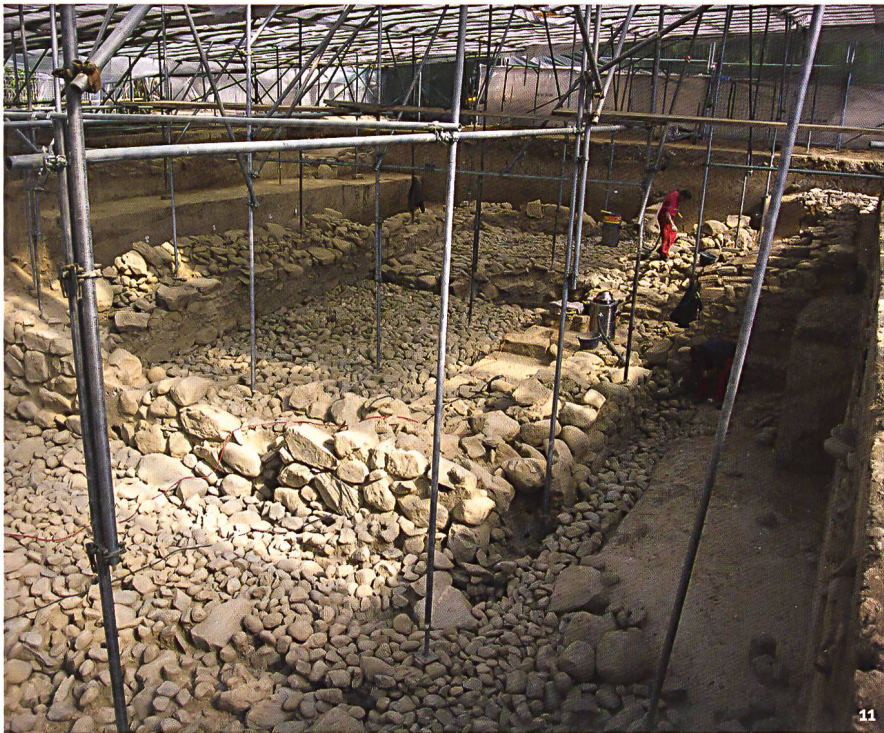
Fig. 11

Les vestiges archéologiques ont constamment été protégés des intempéries par une toiture provisoire, agrandie au fur et à mesure de l'extension des fouilles.

Au cours des travaux de recherches effectués sur le terrain, le chantier archéologique était constamment protégé par une toiture provisoire le mettant à l'abri des intempéries, couverture qui a été agrandie au fur et à mesure de l'extension des fouilles au fil des années. A l'issue des investigations, la question s'est posée de la présentation au public des restes de la bâtie en bois qui, s'ils étaient spectaculaires, n'en demeuraient pas moins extrêmement fragiles. Le débat a donc été ouvert pour savoir s'il convenait de laisser les vestiges apparents ou, au contraire, s'il s'agissait de les combler afin d'en assurer la conservation.

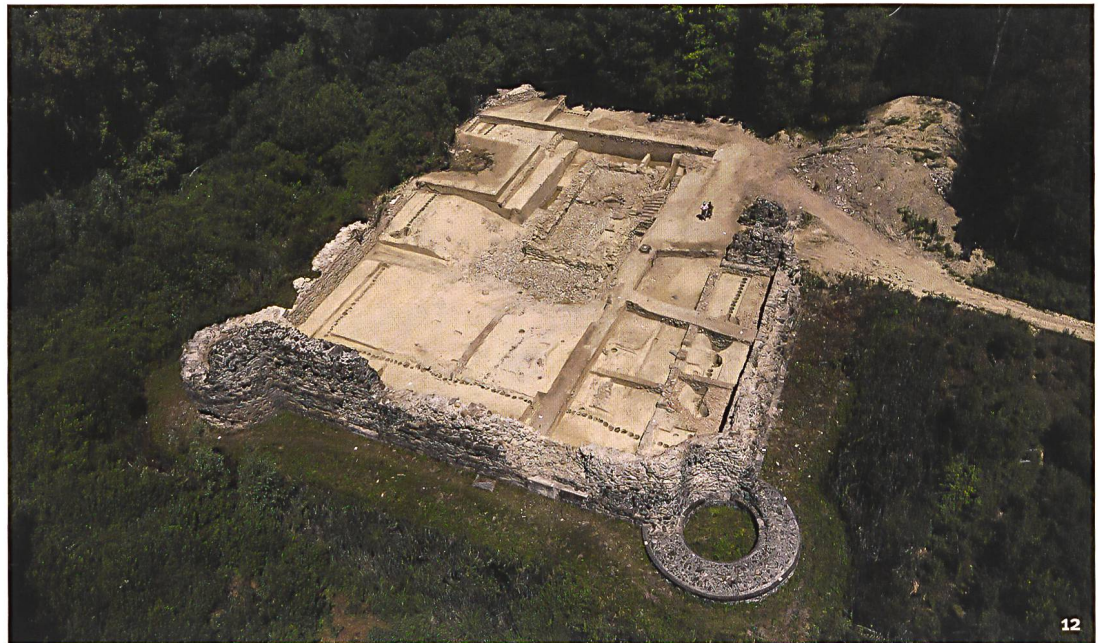
Fig. 12
Vue aérienne du site de Rouelbeau prise au terme des investigations archéologiques, à l'occasion du relevé photogrammétrique réalisé à l'aide d'un drone.

du relevé effectué à l'aide du drone (fig. 12). Les fichiers numériques issus de ce relevé ont été utilisés pour l'exécution d'une première maquette en impression 3D, effectuée en plusieurs parties, assemblées ensuite à Cortaillod par Archéo Développement. La maquette y a été complétée en façonnant les douves avec de l'argile. Un moule en silicone de l'ensemble a été exécuté, afin de préparer les moules destinés au tirage de la maquette en bronze. Celle-ci a été réalisée par la fonderie Gilles Petit à Fleurier.

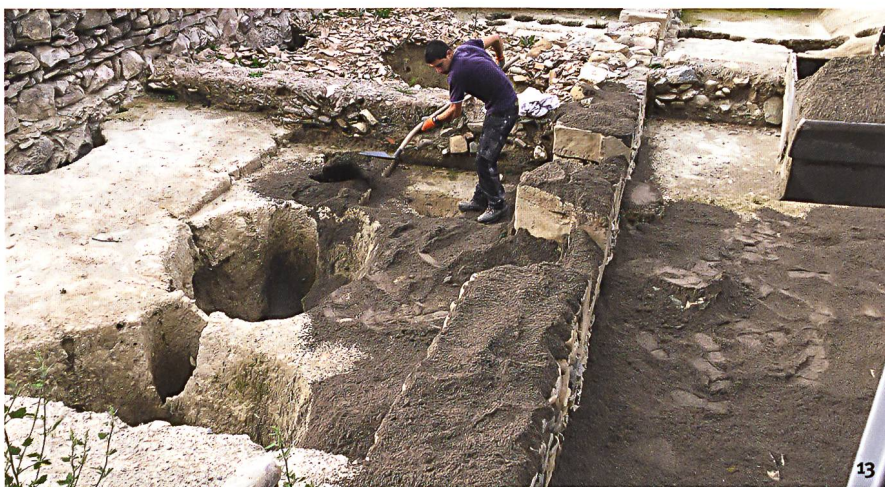
Fig. 13
Les structures sont protégées par une couche de sable avant le remblaiement complet de la zone archéologique.

Pour le remblaiement du chantier archéologique, les différentes structures en creux, comme les trous de poteau, les traces de charriot ou encore les empreintes de poutres imprimées dans l'argile ont été protégées par une couche de sable. La totalité de la zone archéologique a ensuite été entièrement comblée à l'aide du matériau terreux extrait lors des fouilles, qui avait été entreposé à proximité.

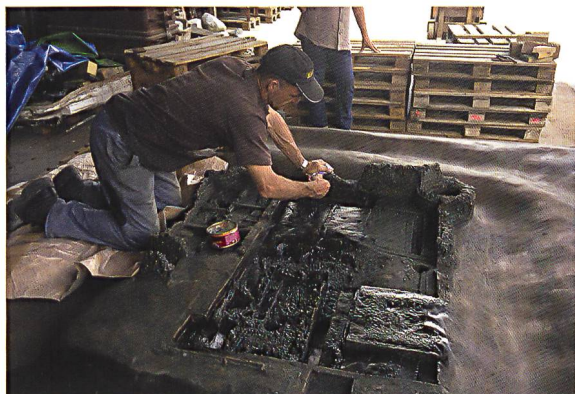
Finition de la maquette en bronze restituant l'état du site archéologique avant le remblai des vestiges.

La maquette en bronze. La création d'une vaste maquette en bronze restituant l'état du site à la fin des fouilles archéologiques a été évoquée dès le départ du projet: elle serait le point central de la visite. Si la confection de plusieurs petites maquettes présentant des restitutions architecturales simplifiées des différentes phases de développement du château a également été évoquée, cette option ne fut finalement pas retenue, au profit de restitutions 3D de ces différentes phases, figurées sur les panneaux didactiques. Pour élaborer la grande maquette en bronze, un modèle numérique a d'abord été réalisé à partir

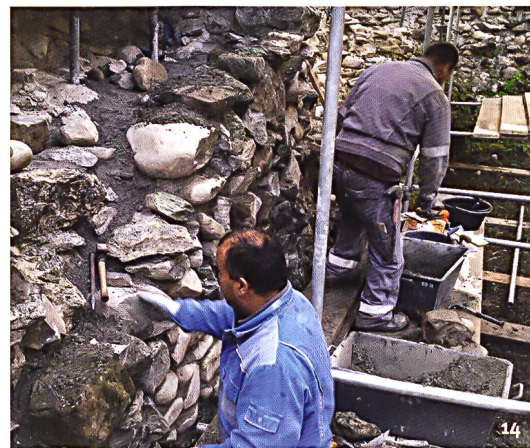
Fig. 14
Consolidation et restauration des maçonneries du château en maintenant leur aspect de ruines.

Les problèmes liés à la restauration des murs du château ont également fait l'objet de discussions. Dans un premier temps, le débat s'est porté sur l'emploi d'un matériau différent comme la brique ou la tuile mécanique afin de bien marquer l'intervention contemporaine. L'idée principale était de pouvoir assurer en tout premier lieu la pérennité de l'existant, c'est-à-dire de la partie authentique des maçonneries. Mais, le choix du matériau employé pour la restauration étant lié à l'image que l'on désirait transmettre aux visiteurs, c'est finalement l'évocation d'une ruine qui fut privilégiée. La décision fut donc prise d'utiliser une maçonnerie de boulets liés à la chaux pour consolider les murs, dont les parements de molasse ne seraient pas reconstitués. Les faces des murs ont été remontées de façon irrégulière et en retrait des parements d'origine, dans le même esprit que les parties ruinées existantes. Une première intervention fit l'objet d'une validation par le groupe d'experts, avant d'étendre les travaux à l'ensemble du site. Pour le couronnement des murs, un mortier à la chaux affleurant les pierres a été posé afin de faciliter l'écoulement des eaux vers l'extérieur et d'empêcher son infiltration dans la maçonnerie.
