Vom Leben hinter Mauern

Eine Grabung im Zentrum Basels lieferte Einblicke in die Bauarbeiten an der mächtigen spätrömischen Befestigung auf dem Münsterhügel und in die Lebensumstände der ersten Bewohnerinnen und Bewohner der Befestigung.

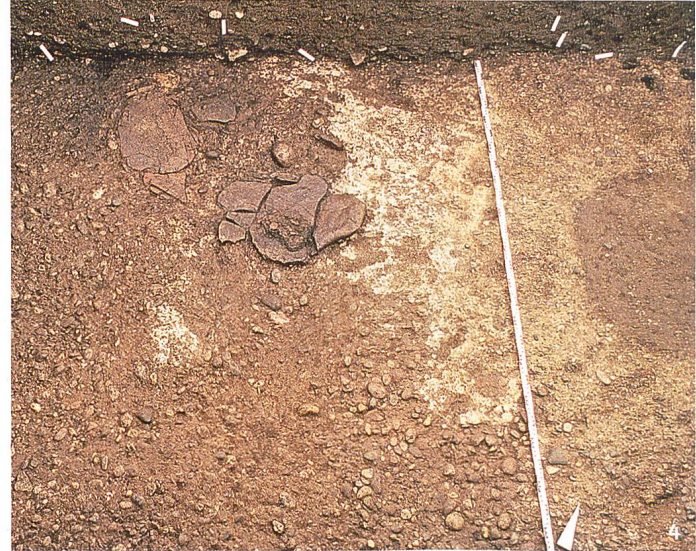
Abb. 4

Blick auf den westlichen Rand der Mörtelfläche (rechts), den Laufhorizont aus groben Geröllen und Kies (vorne) und die südlichste Feuerstelle aus der ersten Benutzungsphase (Mitte oben).
