Aquae Novicastri : les bains romains de Neuchâtel-Serrières

Aquae Novicastri: les bains romains de Neuchâtel – Serrières

— Christian de Reynier

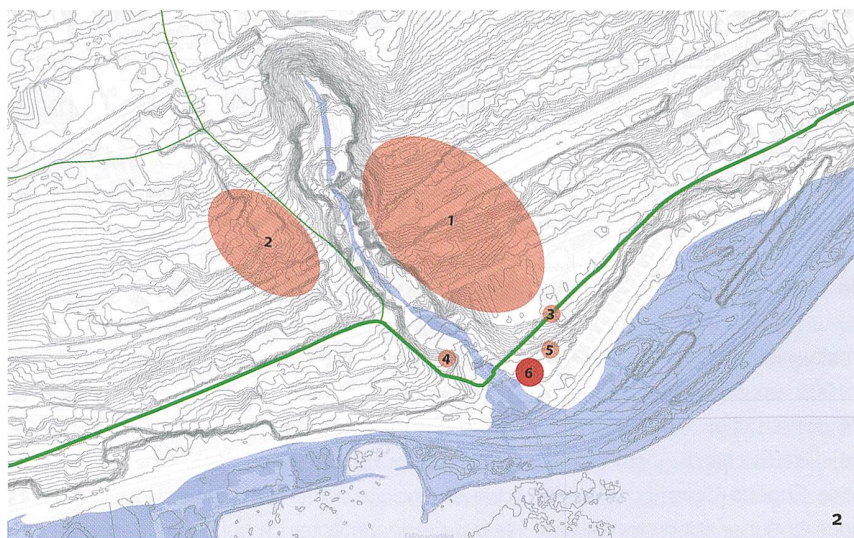
Fig. 2

Localisation des vestiges romains et mérovingiens du vallon de la Serrière avec la représentation des rives antérieures à 1878. 1 Découverte de mobilier romain. 2 Nécropole mérovingienne des Battieux. 3 Chemin et franchissement de la Serrière avant la construction du pont Berthier en 1810. 4 Bâtiment romain et lieu de culte mérovingien sous le temple St-Jean. 5 Sépulture du 8^e siècle. 6 Ruines des thermes romains de Serrières.

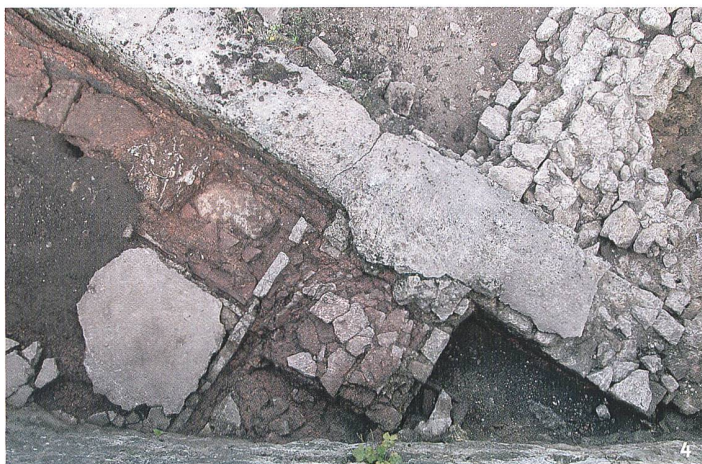
Fig. 4
Vestiges du premier état. A gauche, restes de l'hypocauste transformé ensuite en bassin; au centre le praefurnium bouché; dans l'angle supérieur droit l'épais radier d'une des salles pavées; en haut le frigidarium dont le sol n'a pas été conservé.

Au sud-ouest, deux locaux voisins des salles chauffées sont remplis d'une épaisseur d'au moins un mètre de litages de petits moellons posés de champ et liés au mortier (n° 6 et 7). L'ensemble est scellé par une chape, trop érodée pour avoir gardé les traces d'un quelconque aménagement, mais compatible avec les niveaux de circulation du reste du bâtiment. Cette construction massive tranche avec les remblais terreux des autres pièces. A l'évidence, les architectes ont voulu créer une base incompressible. Dans le contexte de thermes, on peut supposer qu'une fondation d'une telle solidité visait à soutenir des cuves (vasques, baignoires) reposant éventuellement sur un sol «précieux» qui, en l'absence de tesselles, pouvait être un pavement de dalles ou de galets (fig. 4).

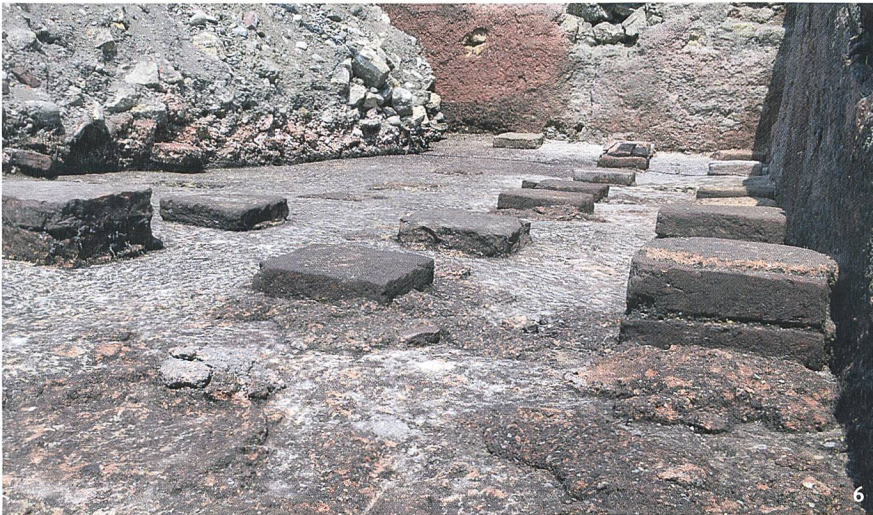
Fig. 6
Fond de l'hypocauste occidental du second état.
