# Denkmalpflege : Restaurierungen und Bauuntersuchungen

Zeitschrift: **Archäologie und Denkmalpflege im Kanton Solothurn**

Band (Jahr): **3 (1998)**

# Restaurierungen und Bauuntersuchungen

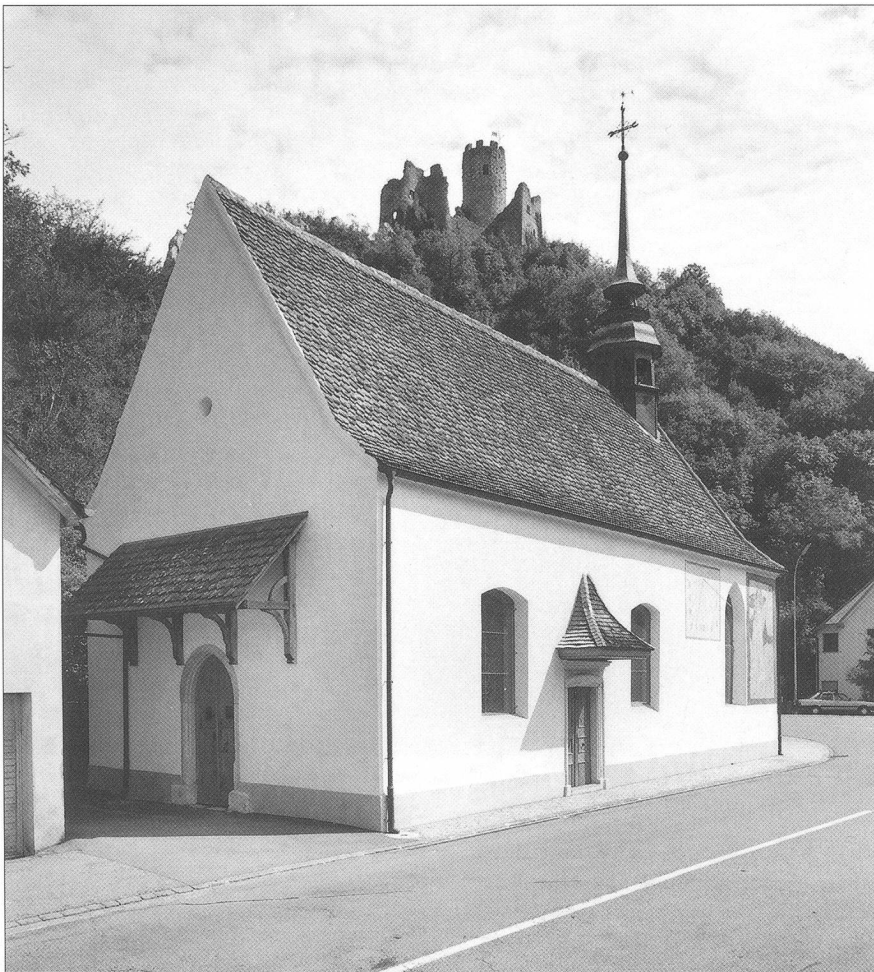
Abb. 2 Ansicht der Kapelle von Südosten, nach der Restaurierung 1995–1997.

lust des Christophorusbildes auf der Aussen-  
seite und der zugedeckten Wandmalereien im  
Innern. Aus finanziellen Gründen war es nur  
möglich, die notwendigsten Feuchtigkeitsschäden zu beheben und eine Sicherung des  
historischen Bestandes vorzunehmen.

Zur Verbesserung der bautechnischen Voraussetzungen wurde auf der Aussenseite eine Sickergrube angelegt, damit das Mauerwerk und das Innere der Kapelle von aufsteigender Feuchtigkeit entlastet werden konnte. Der geflickte und mit einer Kalkschlemme überzogene Verputz der Aussenfassaden erhielt zudem einen neuen Anstrich, und im Sinne eines minimalsten Eingriffs wurde den Eingangstüren die silbergraue Patina des Holzes belassen. Neu mit Schindeln gedeckt wurde das Vordach auf der Strassenseite. Im Innern mussten das teilweise durch die Feuchtigkeit arg in Mitleidenschaft gezogene Gestühl und das Täfer instandgesetzt werden. Im übrigen erfuhren die Wände und Decken eine Reinigung und Auffrischung mit minimalsten Mitteln.

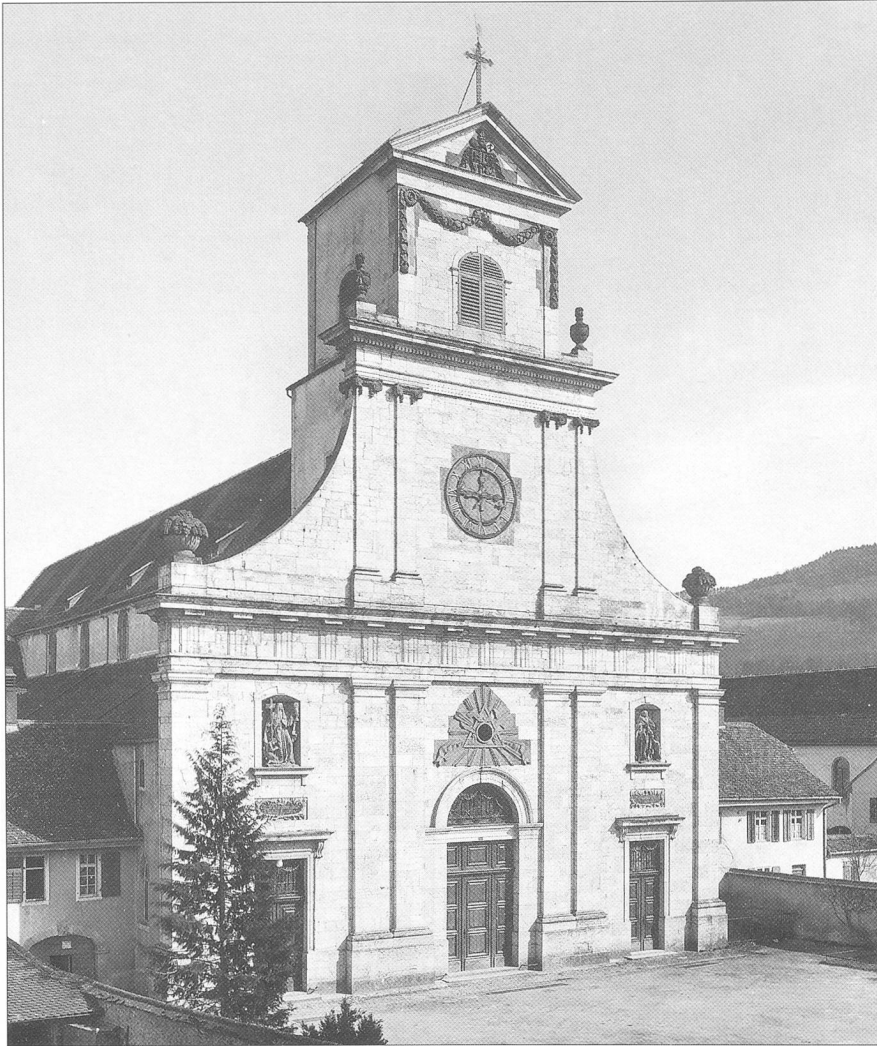
**Abb. 2** Fassade vor der Restaurierung von 1972/73. Die roten Sandsteinquader sind ungefasst und heben sich deutlich vom hellen Inzinger Stein ab.

Letzte umfassende Restaurierung der Fassade fand in den Jahren 1972/73 statt. Damals wurde die steinsichtige Oberfläche belassen, so dass die roten Sandsteinquader mit den Schmuckelementen sichtbar blieben. Eine erneute Restaurierung hatte einerseits zum Ziel, technische Schäden (undichte Fugen und Ab-

deckungen, Risse) zu beheben. Andererseits ging es darum, sich nun auch Gedanken zur ästhetischen Gesamtwirkung der Fassade zu machen. Eine genauere Untersuchung der Steinoberflächen ergab eindeutige Hinweise: An den anscheinend um 1900 abgelagten, roten Sandsteinquadern waren überall deutliche Farbspuren zu erkennen. Zudem erhielten sich insbesondere in witterungsgeschützten Bereichen der Gebälke auch auf dem Kalkstein Reste eines gelblichen Anstrichs. Daraus ergab sich die eindeutige Erkenntnis, dass die gesamte Fassade vorerst in einem hellen Beige-/Ockerton gestrichen wurde. In einem zweiten Arbeitsgang erhielten dann die Schmuckelemente eine zusätzliche, polychrome Fassung. Ausser den blauen Farbspuren an den Trauben und an der Fassadenuhr liessen sich allerdings keine weiteren eindeutigen Aussagen über die ursprüngliche Farbigkeit der einzelnen Schmuckelemente machen. Insbesondere fehlten Reste eines anzunehmenden Grüns für die Pflanzenmotive oder eines Rots im Wappenrelief. Nicht weiter untersucht wurden die 1972 weiss gefassten Figuren in den Nischen über den Seitenportalen. Die Untersuchungen zeigten eindeutig, dass die klassizistische Fassade von 1830–1834 ursprünglich vollständig farbig gefasst war. Der rote Sandstein war demzufolge nicht sichtbar, was auch die Westansicht des Klosters Mariastein von David Schmid um 1850 bestätigt (Abb. 1). Der Sandstein wurde bloss wegen der einfacheren Behaubbarkeit für die Schmuckelemente verwendet. Danach er-

folgte ein Anstrich der Quader im Fassadenton und eine farbige Fassung der Schmuckelemente. Allerdings fehlte ein eindeutiger Befund über die Farbigkeit der Schmuckelemente. Nach reiflicher Überlegung beschloss die Bauherrschaft und die Kantonale Denkmalpflege, auf einen gesamten Fassadenanstrich zu verzichten, die Sandsteinpartien jedoch vorerst in den Steinton einzubinden. Da dieses Ergebnis nicht zu überzeugen vermochte, wurde der Entscheid gefasst, den Schmuckelementen eine neue, polychrome Fassung zu verleihen. Dabei stützte man sich auf das gesicherte Blau; die weiteren Farben (Grün, Rot, Gelb, Schwarz) sind nicht nach Befund, sondern aufgrund von Vergleichen mit ähnlichen Bauten aus dieser Zeitepoche verwendet worden.

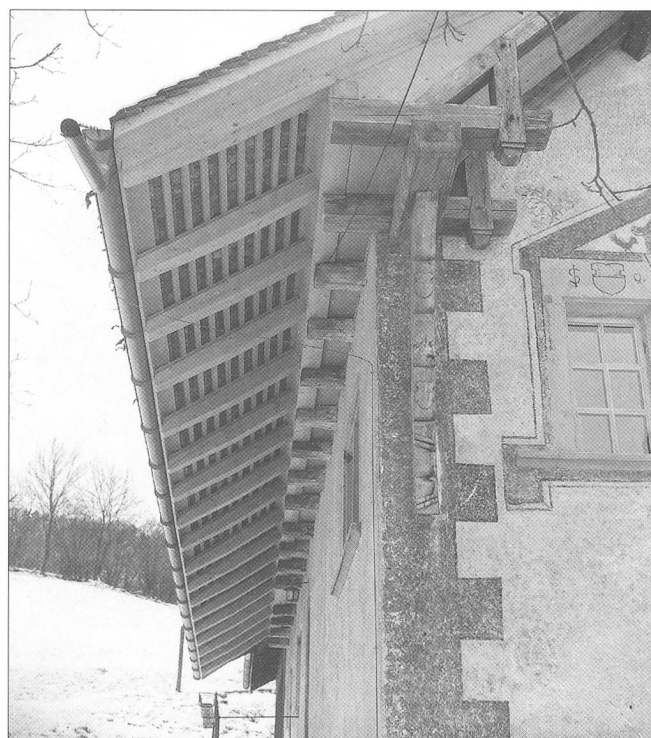
Abb. 2 Dachuntersicht mit erneuerten Aufschieblingen.

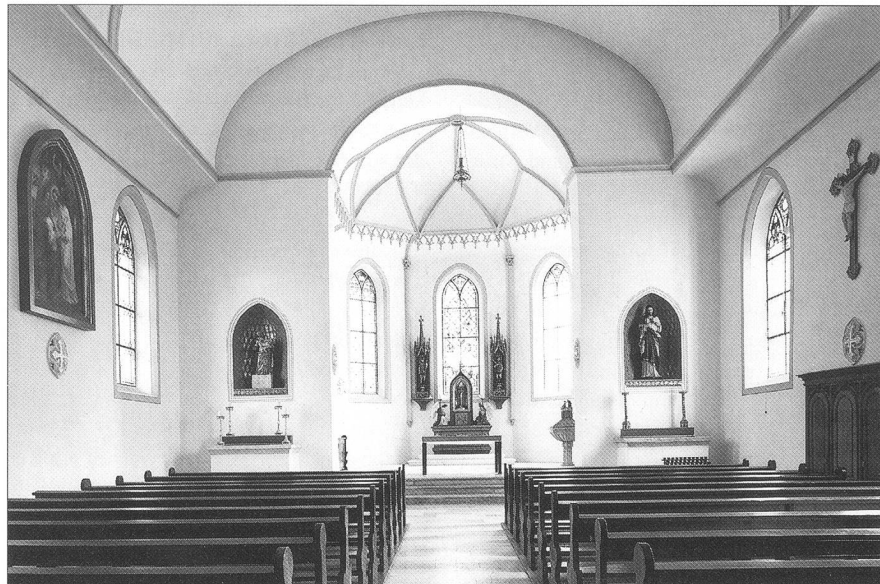
Abb. 5 Innenraum nach der Renovation 1996.

Die 1996 in Angriff genommene Renovation der Kirche von Selzach entstand vor allem aus dem Bedürfnis, den unansehnlich gewordenen und radikal purifizierten Innenraum aus den 70er Jahren neu zu gestalten sowie das Äussere des Schiffes zu streichen. Neben der Sanierung des Gewölbes stand dabei der erneute Einzug einer Westempore für eine neue Orgel im Vordergrund. Hinzu kam eine neue Chorgestaltung, die einiges Kopfzerbrechen verursachte. Aus denkmalpflegerischer Sicht wäre es durchaus sinnvoll gewesen, die Chorarchitektur mit dem neugotischen Rippengewölbe und den hängenden Masswerken wieder mit der zeitgleichen

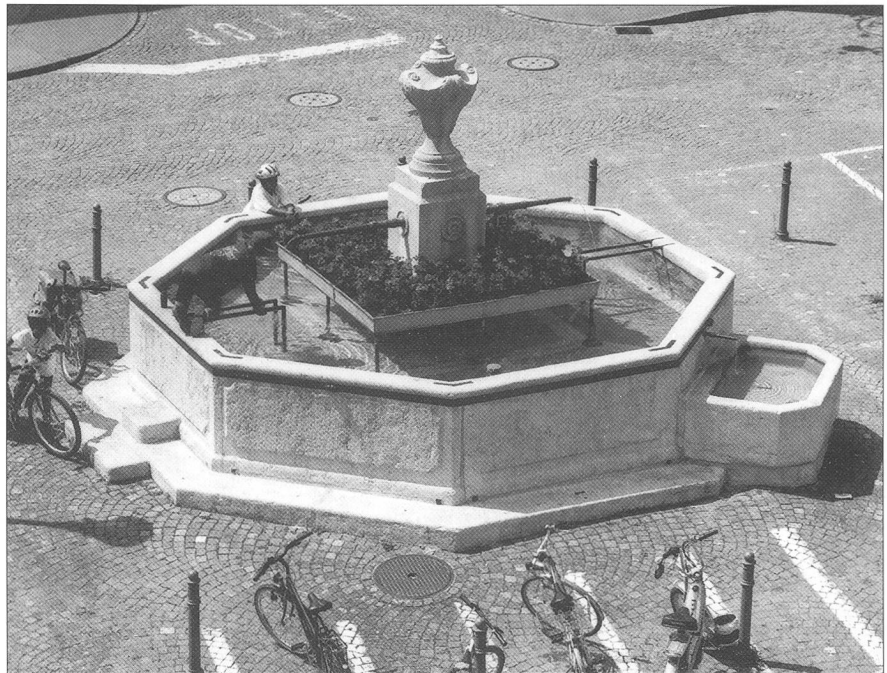
Abb. 1 Solothurn, Brunnen am Klosterplatz, nach der Restaurierung von 1997.

Die Einwohnergemeinde ist Eigentümerin der meisten öffentlichen Brunnenanlagen in der Stadt. In den 1970er und 1980er Jahren sind die grossen Hauptbrunnen einer nach dem andern restauriert worden. 1997 erfolgte nun auch die Instandstellung des Klosterplatzbrunnens (Abb. 1). Anlass dazu bot ein enormer Wasserverlust als Folge einer nicht lokalisierbaren undichten Stelle im Becken.

Der Brunnen entstand in seiner heutigen Form 1828. Es handelt sich jedoch nicht um eine Neukonstruktion aus dieser Zeit. Das Becken diente zuvor dem Brunnen auf dem Marktplatz, wurde wegen seinen Dimensionen jedoch als Verkehrshindernis empfunden und darum auf den Klosterplatz versetzt. Hier stand zuvor ein bereits sekundär verwendeter, ebenfalls achteckiger Trog, der einst dem alten St.-Ursen-Brunnen vor der Kirche diente. Er befand sich nun aber in einem unreparablen Zustand und musste darum ersetzt werden (Abb. 2).

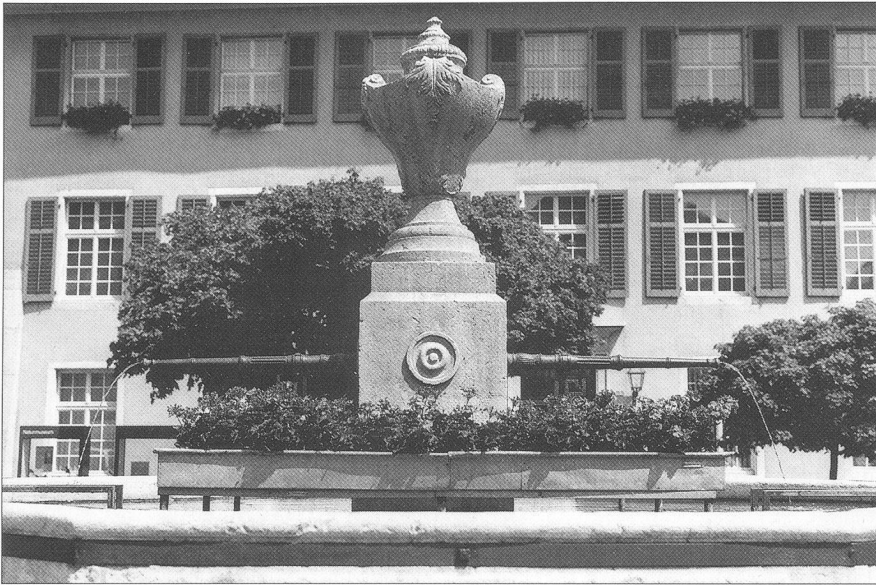
Abb. 3 Der Stock mit den beiden Wasserröhren und dem Vasenaufsatz, nach der Restaurierung von 1997.

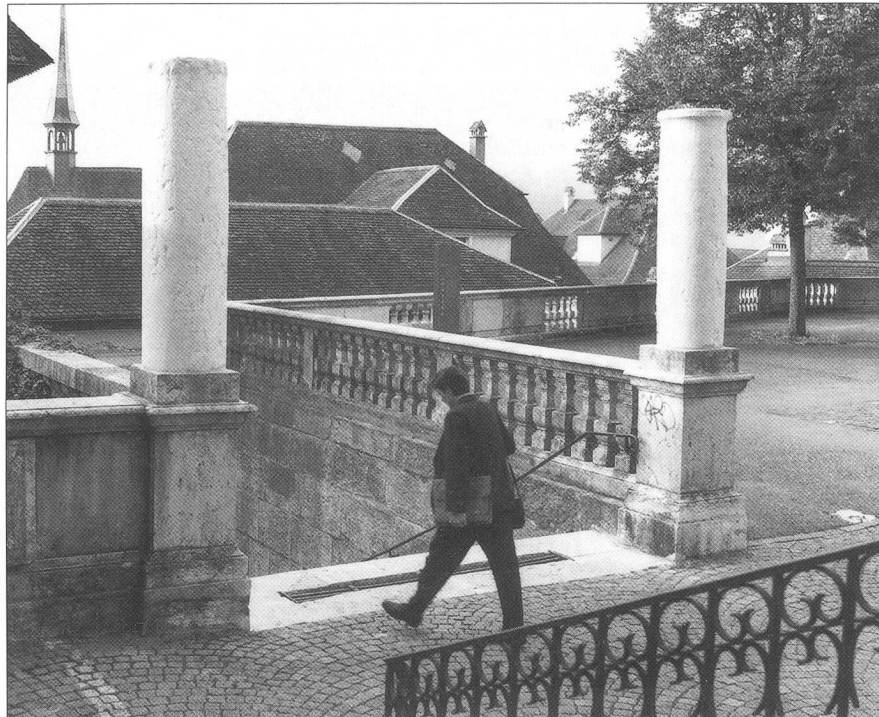
**Abb. 8** Die Hermessäulen nach der Restaurierung und Replatzierung 1997.

Vor der Replazierung der beiden Säulen war eine Restaurierung nötig. Alte Eisendübel und Bleiflicke sowie natürliche Äderungen im Steinmaterial hatten im Lauf der Zeit zu Schäden geführt. Da die Säulen am neuen Standort wieder der Witterung ausgesetzt wurden, mussten die Schäden behoben werden. Fehlstellen wurden zurückhaltend mit Steinersatzmörtel aufmodelliert, die alten

Dübel und Bleiflicke sorgfältig entfernt und die Risse mit einem Kalkzementmörtel ausgeschlemmt. Aufgrund der Abwitterungsspuren und der Dübellöcher stellte sich heraus, dass die Säulen in den letzten Jahrzehnten falsch herum aufgestellt waren.

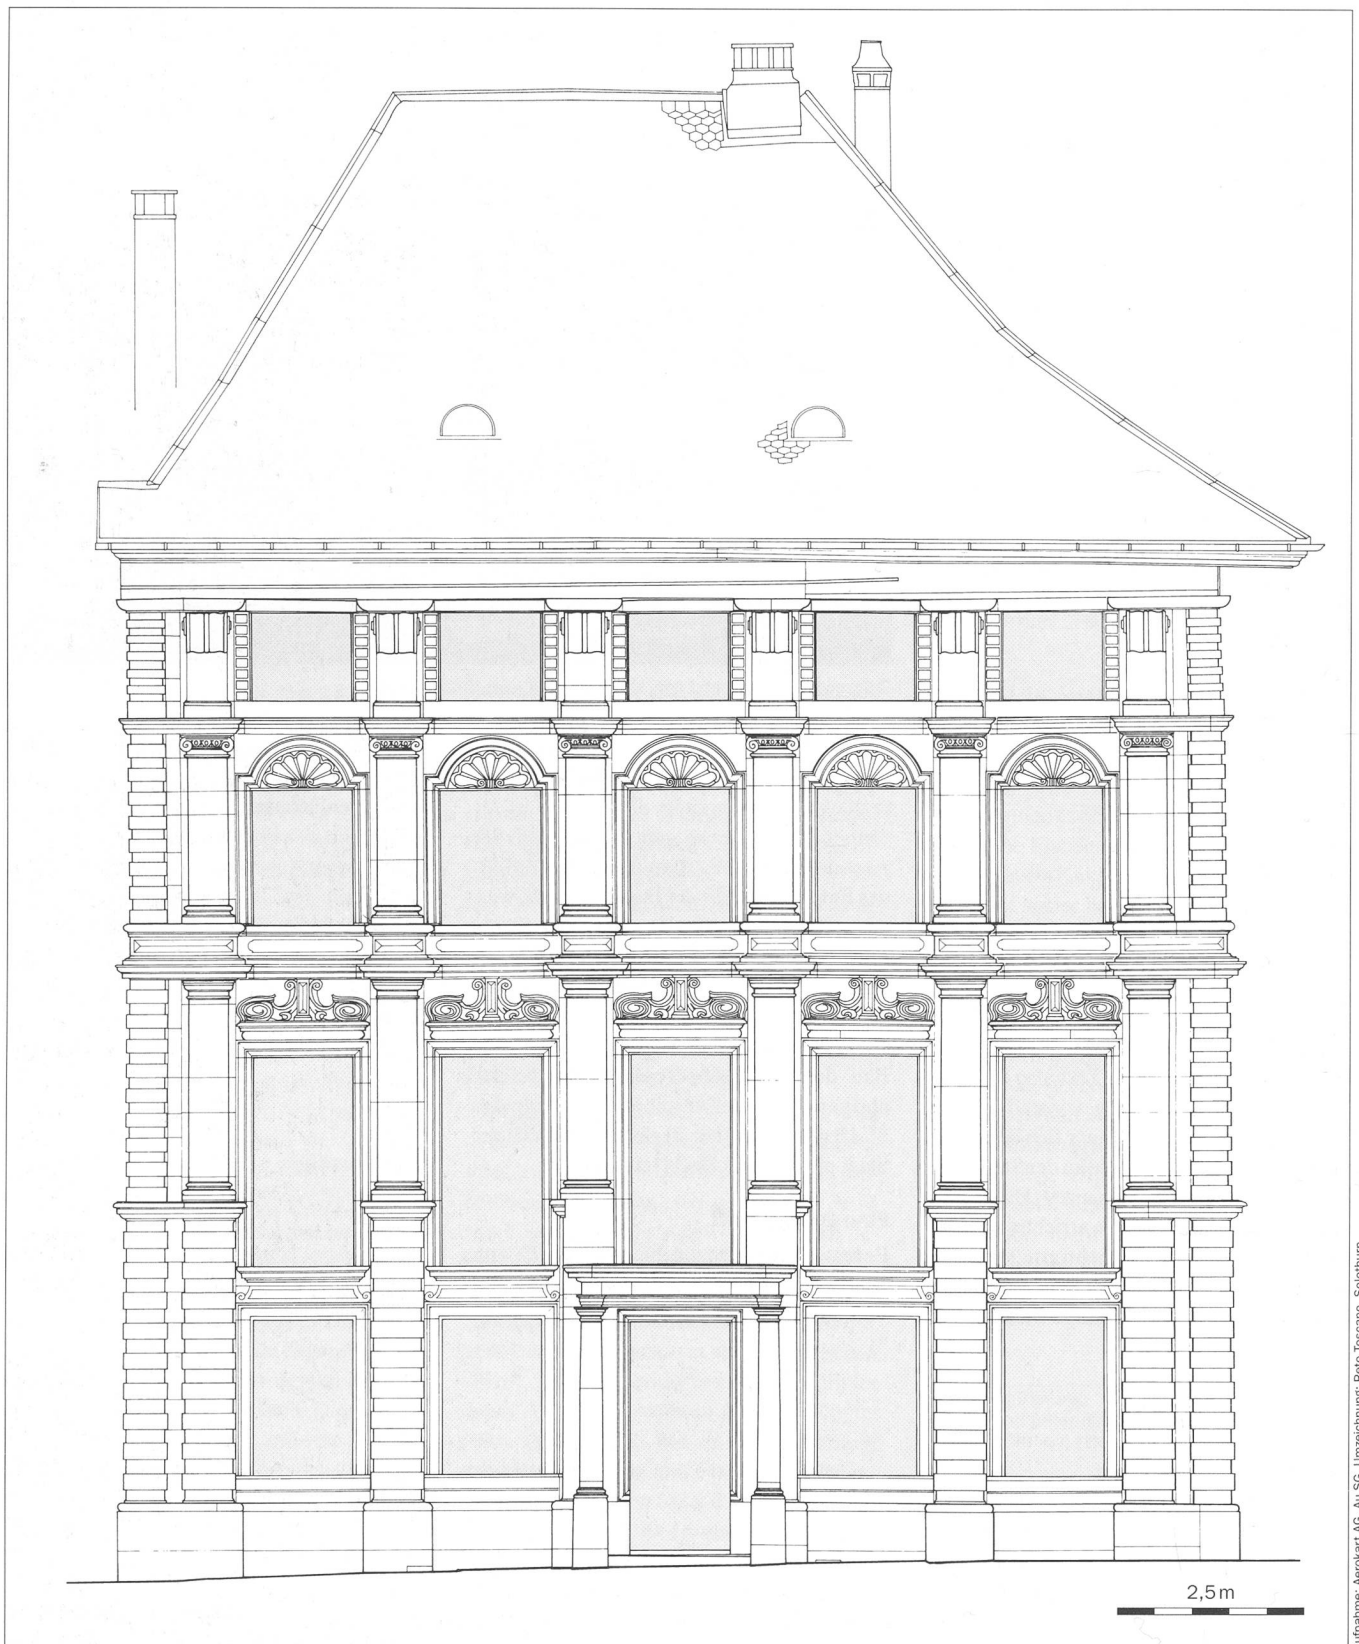
**Abb. 1** Solothurn, Reinerthaus. Die Fassade des Hauses Gurzelngasse 11, Umzeichnung der fotogrammetrischen Aufnahme. Bestandesaufnahme 1997. Bewusst weggelassen sind die geschmiedeten Gitter und die Schreinerarbeiten (Fenster/Türen).

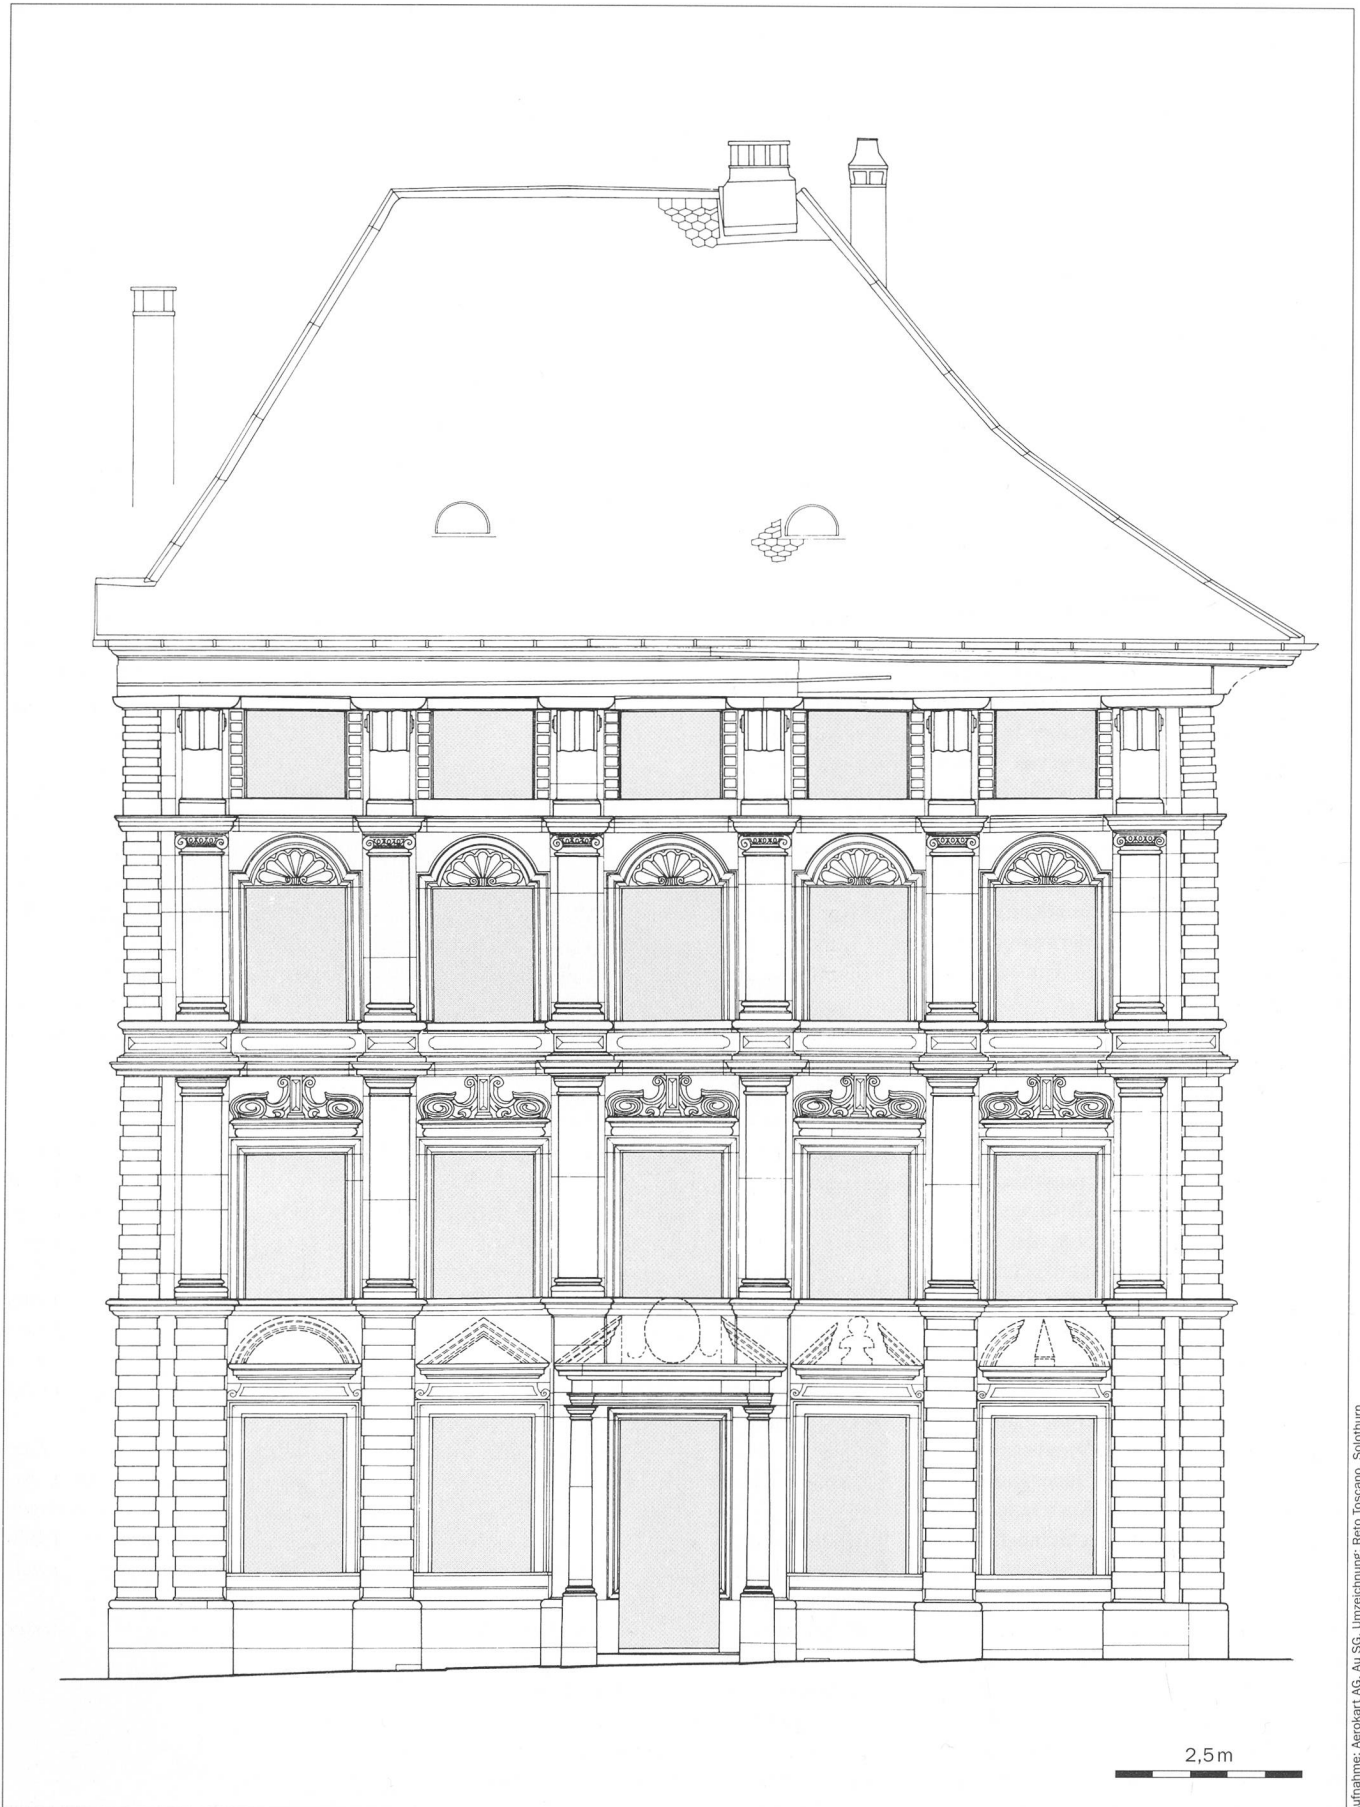
Abb. 4 Die Fassade des Hauses Gurzelgasse 11, Rekonstruktion des Zustandes vor den Umbauten im 18. und 19. Jahrhundert.

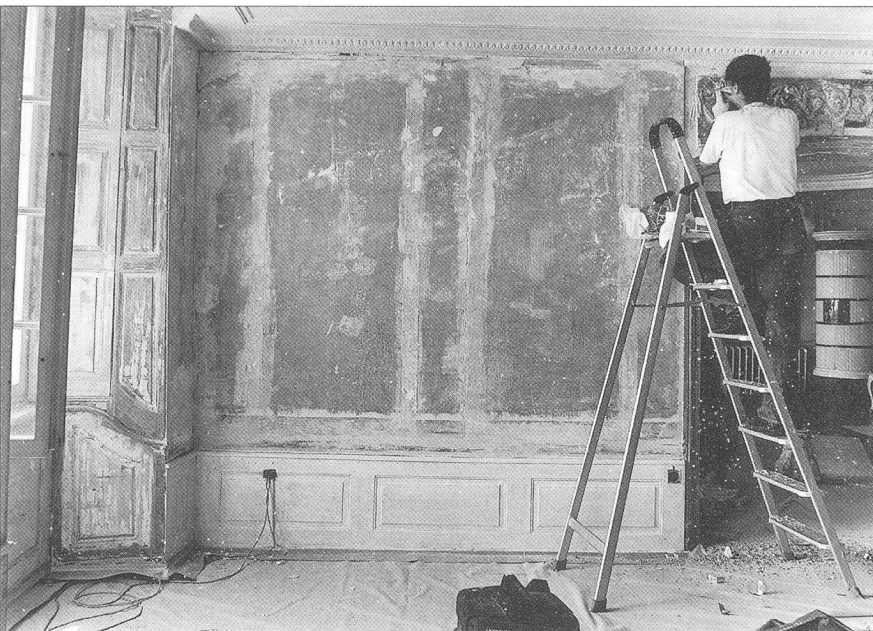
**Abb. 7** Ausschnitt aus der Westwand des östlichen Zimmers während der Renovation. In der Wandfläche sind die Negative einer früheren Feldereinteilung zu erkennen.
