Denkmalpflege : Restaurierungen und Bauuntersuchungen

Zeitschrift: **Archäologie und Denkmalpflege im Kanton Solothurn**

Band (Jahr): **7 (2002)**

Restaurierungen und Bauuntersuchungen

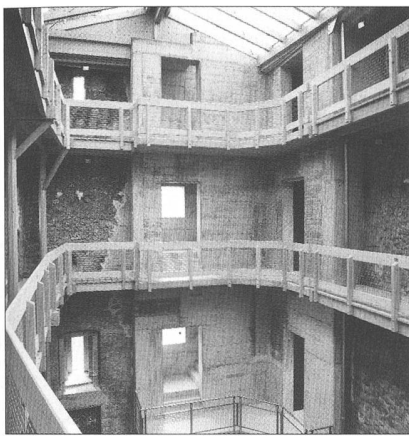
Abb. 5 Innenraum nach der Restaurierung mit neu aufgeführter Mauerecke, Holzgerüst mit Stabilisierungsringen (gleichzeitig Galerien) und Glasdach.

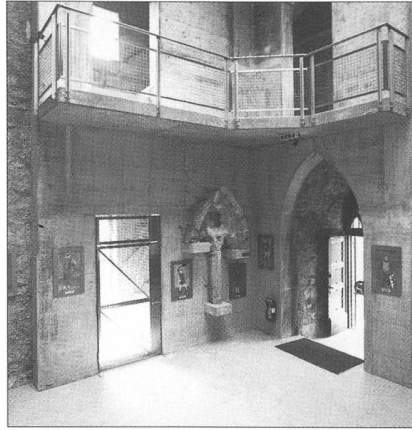
Abb. 6 Eingangspartie mit neuer, doppel-schaliger Südwestecke aus Beton. Zwischen den Betonmauern befindet sich der neue Aufgang zu den Galerien und auf das Dach.

2. März 1997 «ablesbar» bleiben oder ob die Lücke mit einem rekonstruierten Bruchsteinmauerwerk wieder aufgebaut werden sollte. Vor dem Teileinsturz befand sich die ehemalige Burganlage in einem Zustand des «aufgehaltenen» Zerfalls. Erhalten geblieben war seit dem 19. Jahrhundert lediglich der ehemalige Wohnturm, jedoch ohne oberen Abschluss der Umfassungsmauern, ohne Dach und ohne Innenräume. Ziel der Wiederherstellung und der Restaurierung war es, diesen ruinösen Zustand im äusseren Erscheinungsbild weiterhin zum Ausdruck zu bringen und auch das Ereignis von 1997 nicht zu «unterschlagen». Aus diesem Grund wurde die Lücke mit einem sichtbaren, modernen Material geschlossen, was für manche Einwohner der Talschaft zu Beginn gewöhnungsbedürftig war. Für diese Lösung sprachen ausserdem noch finanzielle Gründe, war sie doch wesentlich günstiger als jede andere Rekonstruktion oder Annäherung an den ursprünglichen Zustand.

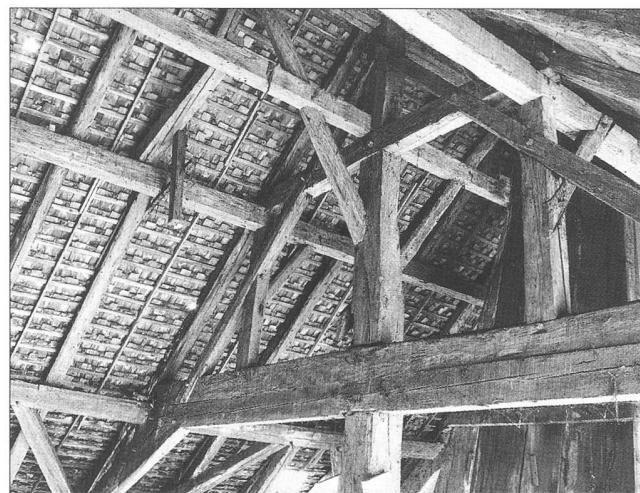
Abb. 7 Die Dachkonstruktion von 1588, eine Kombination von stehendem und liegendem Dachstuhl. Zustand vor dem Abbruch.

Das Dach war eine Kombination aus einer
liegenden und einer stehenden Konstruktion,
deren Höchstüde von 11 Meter Höhe von den
Grundschwellen bis unter die Firstpfette hin-
auf liefen. Die Konstruktion war durch jün-
gere bauliche Eingriffe und undichte Stellen
in der Ziegeleindeckung beschädigt, musste
aber vor allem darum ersetzt werden, weil
das Kehlgebälk für den Einbau einer Woh-
nung zu tief lag (Abb. 7).

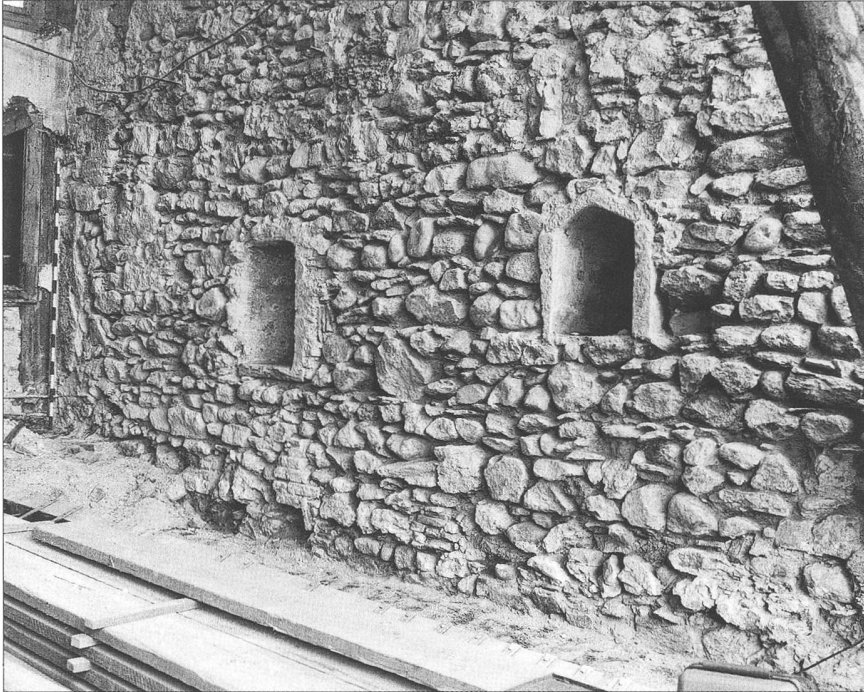
Abb. 14 Brandmauer Ost, nach der Freilegung im Rahmen der Bauuntersuchungen von 1998. Im unteren Teil die stark brandgeschädigte Wand von Bau IV, darüber Mauerwerk von Bau V mit unregelmässiger Abbruchkronen auf die der Giebel zur Scheune von 1588 aufgesetzt ist.

Bau IV stand auf dem Nachbargrundstück Löwengasse 8. Die Bauten I/II wurden entweder durch einen Anbau im Norden vergrößert oder der Bau IV ist als steinerner Ersatz für einen älteren Holzbau an gleicher Stelle zu verstehen. Er setzt einen Teilabbruch von Bau I (Nordwand) voraus, berücksichtigt aber gleichzeitig die Nordfassade von Bau III, so dass er chronologisch eindeutig zugeordnet werden kann. Beobachtet wurde die Westwand. Sie ist ein Geschoss hoch erhalten und besteht mehrheitlich aus Bollensteinen, Gneisbrocken und vereinzelt Hohlziegeln. Eine starke Brandschädigung, die an abgeplatzten und geröteten Steinköpfen zu erkennen war, dokumentiert einen Brandfall, der sich wahrscheinlich im Areal westlich davon ereignet hat (Abb. 14). Tatsächlich stellten die Archäologen hier eine Brandschuttschicht fest (ADSO 4/1999, S. 60–62), (Abb. 8, IV, und 14).

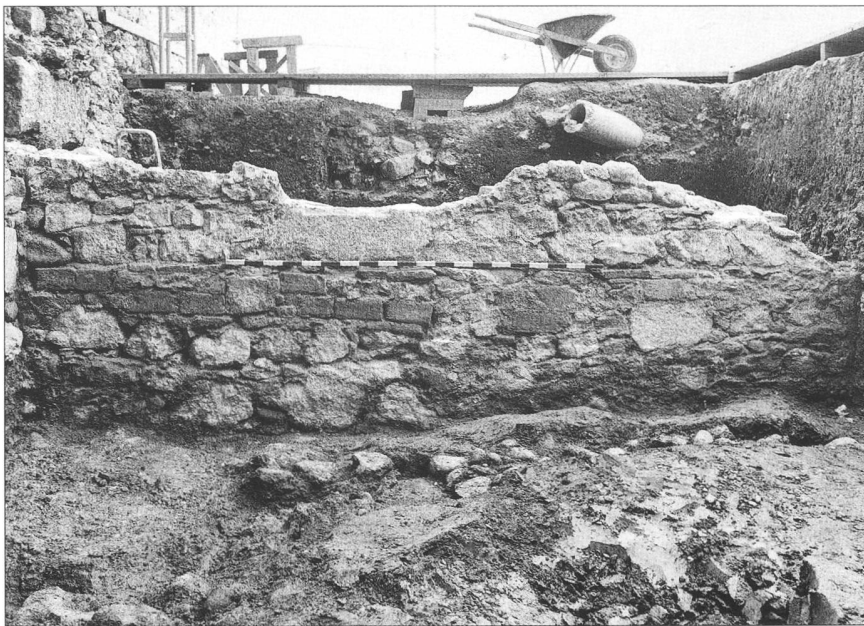
Abb. 15 Nordfassade Bau VIII, unter dem Meterstab, der auf einem leichten Mauerabsatz liegt, sind deutlich grossformatige Backsteine zu erkennen.

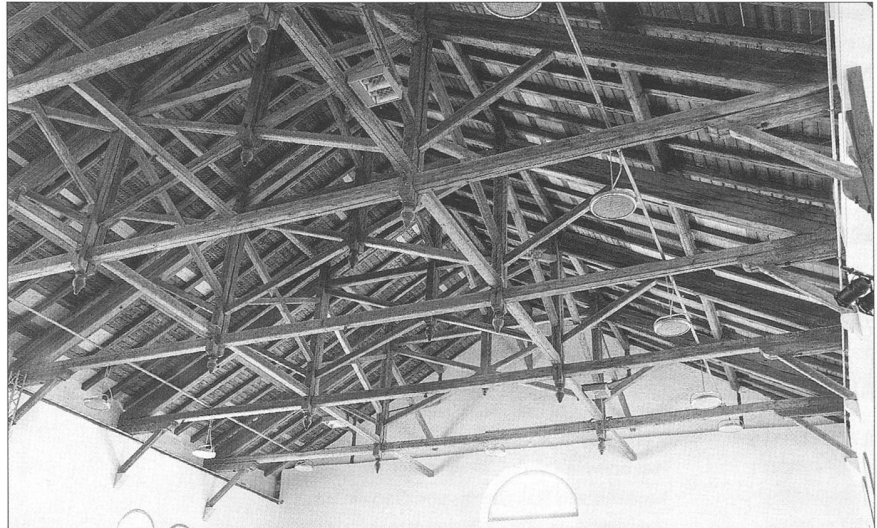
Abb. 6 Blick in die imposante hängende Dachkonstruktion von 1863, Zustand 2002.

Die Reithalle erstreckt sich über einem rechteckigen Grundriss, an dessen südlicher Längsseite sich ein Mittelrisalit mit Eingangsportal anschliesst. Der rustizierte Sockel mit den leicht geböschten Ecken ist durch ein schmales steinernes Gesims vom verputzten Obergeschoss mit glatten Ecklisenen abgesetzt. Charakteristisch für den Bau ist das Motiv der Rundbogen, das sich über allen Fenstern und am Hauptportal wiederholt. Das Portal greift über die Sockelzone hinaus und schafft eine optische Verbindung zwischen den beiden vermeintlichen Geschossen, denn tatsächlich befindet sich im Innern eine stützenlose Halle, die einen freien Blick in die eindruckliche Hängkonstruktion des Dachstuhls bietet.
