**Zeitschrift:** Archäologie und Denkmalpflege im Kanton Solothurn  
**Band:** 11 (2006)

**Rubrik:** Archäologie : Kurzberichte

# Kurzberichte

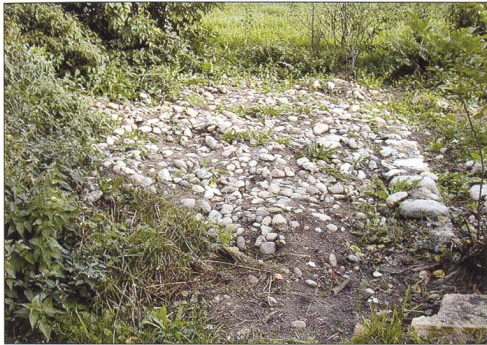
Abb. 1  
Boningen / Fahrweg 41.  
Mauer eines älteren Speichers und Rollierung oder Versturzschicht, gegen Süden.

2004 wurde der Speicher des sogenannten Zehntenhauses wegen Baufälligkeit abgebrochen. Unter dem Abbruchschutt beobachtete der Mitbesitzer E. Kiener ein Mauerchen und eine Steinschicht und meldete dies der Kantonsarchäologie. Die Mauer war 30–35 Zentimeter breit und 4 Meter lang, dürfte aber ursprünglich länger gewesen sein. Die Steine waren nur mit wenig Kalkmörtel gefügt. Wegen der einfachen Bauart dürfte es sich um die Sockelmauer eines früheren Speichers handeln. Der Katasterplan von 1880 zeigt an dieser Stelle einen kleinen Bau, der mit verschiedenen Nummern angeschrieben und wieder durchstrichen ist. Der 2004 abgerissene Speicher war demnach nur der jüngste in einer Reihe von immer wieder neu errichteten Kleinbauten. YLVA BACKMAN

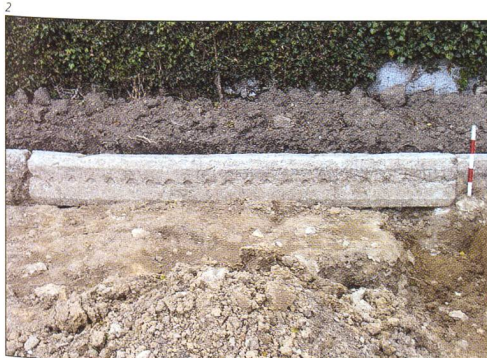
Abb. 2  
Feldbrunnen-St.Niklaus / Schloss Waldegg, Orangerie.  
Deckplatte mit quadratischen Vertiefungen für die Latten eines Holzzaunes.

Das Gelniveau lag hier ursprünglich etwa 15 Zentimeter tiefer als heute. Besonders gegen das Orangeriegebäude hin reicht der gewachsene Fels fast bis an die Oberfläche. In die Treppe am Ostende des Orangeriegartens, welche auf das Broderieparterre hinaufführt, sind zahlreiche zerschlagene Architekturteile verbaut. Sie stammen höchstwahrscheinlich von der im 19. Jahrhundert zerstörten barocken Treppen- und Brunnenanlage beim Südeingang des Schlosses. Die Einfassung der Rabatte entlang der Stützmauer der Aussichtspromenade bestand aus auffallend grossen, sorgfältig behauenen Steinplatten. Sie dienten ursprünglich als Deckplatten auf der Promenadenmauer und trugen einen Lattenzaun aus Holz. Derartige Zäune sind auf verschiedenen Abbildungen von Schloss Waldegg zu sehen. HANSPETER SPYCHER

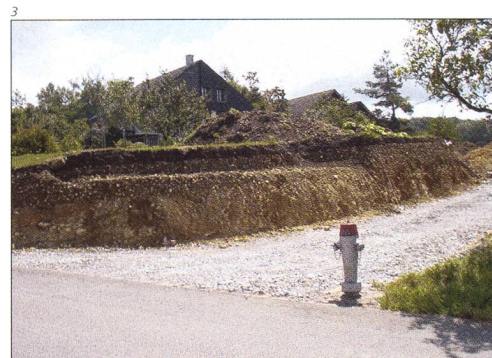
Abb. 3  
Gempfen / Im Thal.  
Das Wegprofil entlang der Zufahrt zum Neubau, gegen Südosten. In der teilweise abgetragenen Schicht unter dem Humus kamen die Funde zum Vorschein.

Andreas Schrade aus Reinach BL meldete der Kantonsarchäologie im Mai 2005, dass er im Profil der Zufahrtsstrasse zu einer Baustelle einige spätmittelalterliche Tonscherben und Eisenschlacken gefunden habe. Als ich am folgenden Tag den Bauplatz aufsuchte, entdeckte ich in der unter dem Humus liegenden, braunen, teilweise abgebaggerten Kieschicht, und auf der Deponie, weitere Eisenschlacken sowie Ofenlehm- und Keramikfragmente. Die Schlacken sind alle durch Korrosion stark verrundet. Darunter befinden sich sowohl Fliessschlacken, die beim Verhütten des Eisenerzes anfallen, als auch Kallottenschlacken, wie sie beim Reinigungsprozess des Roheisens durch mehrmaliges Ausschmieden entstehen. Obwohl auf den benachbarten Parzellen in der Folge noch weitere Neubauten verfolgt wurden, liess sich der Standort einer Eisenhütte nicht näher fassen. PAUL GUTZWILLER

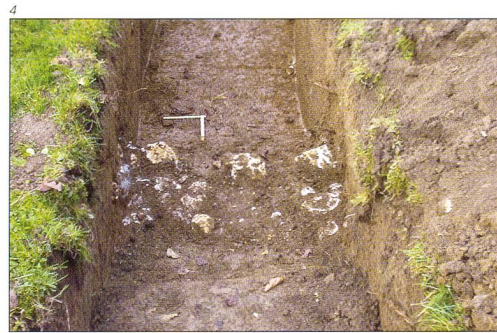
Abb. 4  
Hofstetten-Flüh / Huetmatt.  
Die Hofmauer im Sondier-  
schnitt, gegen Norden.

Anfang November 2005 liess ich wegen eines geplanten Neubaus an der Römerstrasse drei Sondierschnitte anlegen. Damit sollte abgeklärt werden, ob sich die Umfassungsmauer des bekannten römischen Gutshofes dort ebenfalls nachweisen lässt (ADSO 2 1997, 72, Anm. 1). Da der Bauplatz direkt gegenüber den 1996 entdeckten, latènezeitlichen Eisenverhüttungsöfen lag, stellte sich auch die Frage nach eventuellen archäologischen Befunden ausserhalb der römischen Hofmauer. Die Hofmauer kam erwartungsgemäss in 50 Zentimeter Tiefe als ungemörteltes, dreilagiges Fundament an den Tag. Von weiteren Rennöfen waren keine Spuren zu erkennen. Eher überraschend war das Auftauchen eines kurzen Mauerstückes, das vermutlich zu einem aussen an die Hofmauer angebauten Gebäude gehörte. Seine Datierung in römische oder mittelalterliche Zeit beruht lediglich auf einer Handvoll unstratifizierter Scherben.

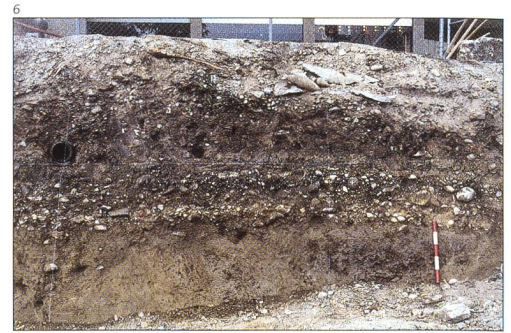
Abb. 6  
Solothurn / Dornacherplatz  
Die neuzeitliche Planierschicht  
über dem mittelalterlichen  
Strassenhorizont, gegen  
Westen.

Im Sommer 2004 wurde die Zufahrtsrampe für das Parkhaus Berntor gebaut. Nachdem bei der Ausgrabung 2002 in unmittelbarer Nähe ein Skelett zum Vorschein gekommen war (vgl. ADSO 8, 2003, 40), war die Frage naheliegend: Gehörte das Grab zu einem mittelalterlichen Friedhof? Da wir keine weiteren Bestattungen feststellen konnten, muss sie mit Nein beantwortet werden. Dafür konnten wir die westliche Fortsetzung der beiden 2002 erfassten Strassenstücke beobachten: Ganz im Süden der Baugrubenwand war die sorgfältig mit Bollensteinen gepflasterte Strasse des 16./17. Jahrhunderts sichtbar, ganz im Norden die mittelalterliche Strasse, die aus einer festen, 10 Zentimeter mächtigen Kies- und Steinschicht bestand. Dazwischen lag eine bis zu 70 Zentimeter mächtige, neuzeitliche Planierschicht aus Kies und Schutt, die sich über das ganze Profil erstreckte.

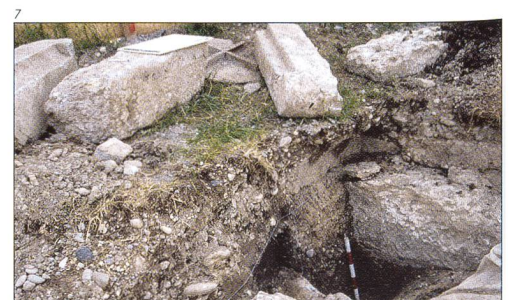
Abb. 7  
Solothurn / Hans-Huber-Strasse.  
Blick auf die Fundstelle,  
gegen Nordwesten.

Im Juni 2005 kam nördlich der Hans-Huber-Strasse, bei den Bauarbeiten an der Westtangente, eine von Norden nach Süden verlaufende Wasserleitung zum Vorschein. Der 50 Zentimeter breite Kanal war auf einer Länge von 80 Zentimetern freigelegt. Während die Leitung gegen Westen weiter lief, war dies im Osten, im Bereich des Strassentrassesees, nicht beobachtet worden. Die Kanalwände waren mit Steinen und mit Mörtel gemauert, die Kanalsole aus Mörtel gegossen. Eine Abdeckung war nicht erhalten. Kalksinter entlang den Wänden, etwa 20–40 Zentimeter über der Sohle, dürfte den damaligen Wasserstand markieren. Es handelt sich um einen Seitenarm des unteren Brühlgrabens, eines Entwässerungssystems (siehe Katasterplan von 1867/70).

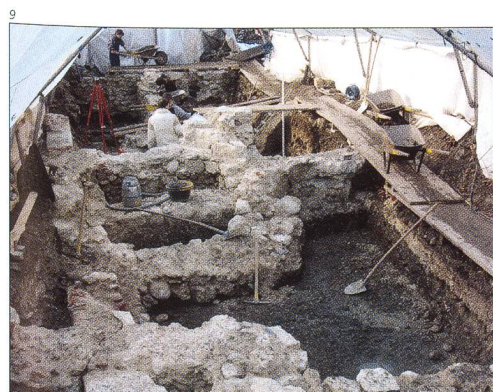
Abb. 9  
Solothurn / Kronengasse 1 (Palais Besenval). Mauern der Badstube und des Gartens.

Vor dem Umbau des Palais Besenval in ein Seminarzentrum untersuchte die Kantonsarchäologie von September 2005 bis Januar 2006 den betroffenen Teil des Palaisgartens. Vom Barockgarten des 1703–1706 errichteten Palais kamen ein Weg und zwei Brunnenfundamente zum Vorschein. Die spätmittelalterliche und frühneuzeitliche Bebauung lag unter einer bis zu 2 Meter mächtigen Aufschüttung. Hier konnten ein Abschnitt der Stadtmauer, Fundamente verschiedener Speicher, ein ummauerter Garten und ein Teil des Stadtbades untersucht werden. Zahlreiche Bild- und Schriftquellen ergänzen die archäologischen Ergebnisse: Das Bad wird 1472 erstmals erwähnt, 1642 umgebaut und 1705 abgerissen. Zahlreiche Schröpfköpfe, ein Rasiermesser und ein Kamm belegen den Badebetrieb. Weiter wurden 49 Münzen gefunden, so viele mittelalterliche und frühneuzeitliche Münzen wie bisher noch nie auf einer Ausgrabung in der Stadt Solothurn.

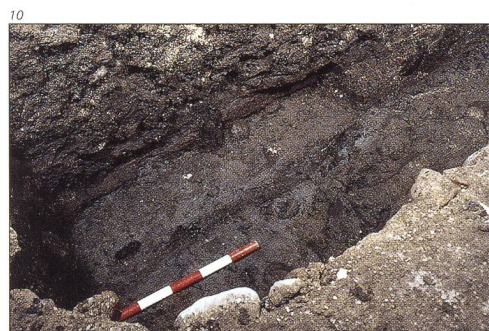
Abb. 10  
Solothurn / Schaalgasse 10. Der römische Holzkanal, gegen Norden.

Beim Umbau des Hauses, das im südlichen Teil der Altstadt in der Nähe des spätrömischen Castrums liegt, hob die Kantonsarchäologie drei Sondierschnitte aus. Im Hinterhaus kamen ein neuzeitlicher Backsteinofen zum Vorschein und eine bereits im 18. Jahrhundert bekannte Wasserleitung aus Kalksteinplatten. Im Hinterhof legten wir die Mauerecke eines Vorgängerbaus frei und eine Wasserleitung aus Backsteinen, die von Norden her durch die Südmauer des Vorgängerbaus hindurch führte. Mauer und Wasserleitung datieren wahrscheinlich in die Neuzeit. Römische Überreste kamen im Vorderhaus zum Vorschein. Unmittelbar unter einem neuzeitlichen Backsteinboden folgte eine 30–40 Zentimeter mächtige, dunkle Schicht mit römischer Keramik. In dieser Kulturschicht lag eine 2 Meter lange, Ost-West verlaufende Holzleitung. Die 30 Zentimeter breite Rinne bestand aus seitlichen Brettern, die mit Steinen und kleinen Pfosten fixiert waren, und war mit einem Holzbrett überdeckt.

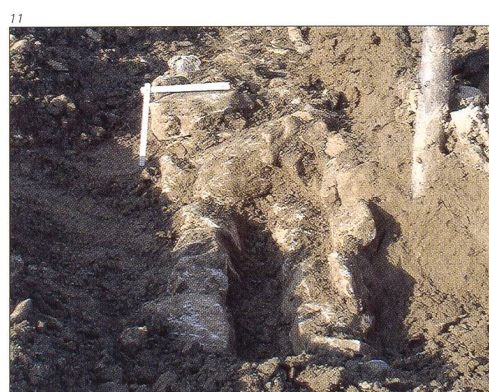
Abb. 11  
Witterswil / Ebni. Ansicht der im Vordergrund aufgebrochenen Drainageleitung, gegen Nordosten.

Da in dieser Gegend schon mehrere Lesefunde getätigt wurden, beobachtete ich im Sommer 2005 den Aushub für ein Wohnhaus und einen Reitstall. In den Profilen eines Leitungsgrabens, der von der Hauptstrasse zur Baustelle führte, fand ich spätmittelalterliche Ofenkeramik und ein römisches Leistenziegelfragment. Weitere Funde oder Befunde kamen jedoch weder in den Baugruben noch im Aushubmaterial zum Vorschein. Eine Ausnahme bildete eine neuzeitliche Drainageleitung aus sorgfältig geschichteten Kalkbruchsteinen, die sowohl im Baugrubenprofil als auch in der Fläche fassbar war.
