Zeitschrift: Archäologie und Denkmalpflege im Kanton Solothurn
Band: 11 (2006)

Artikel: Solothurn, Barfüssergasse 11/13
Autor: Hochstrasse, Markus
DOI: <https://doi.org/10.5169/seals-844206>

Solothurn, Barfüssergasse 11/13

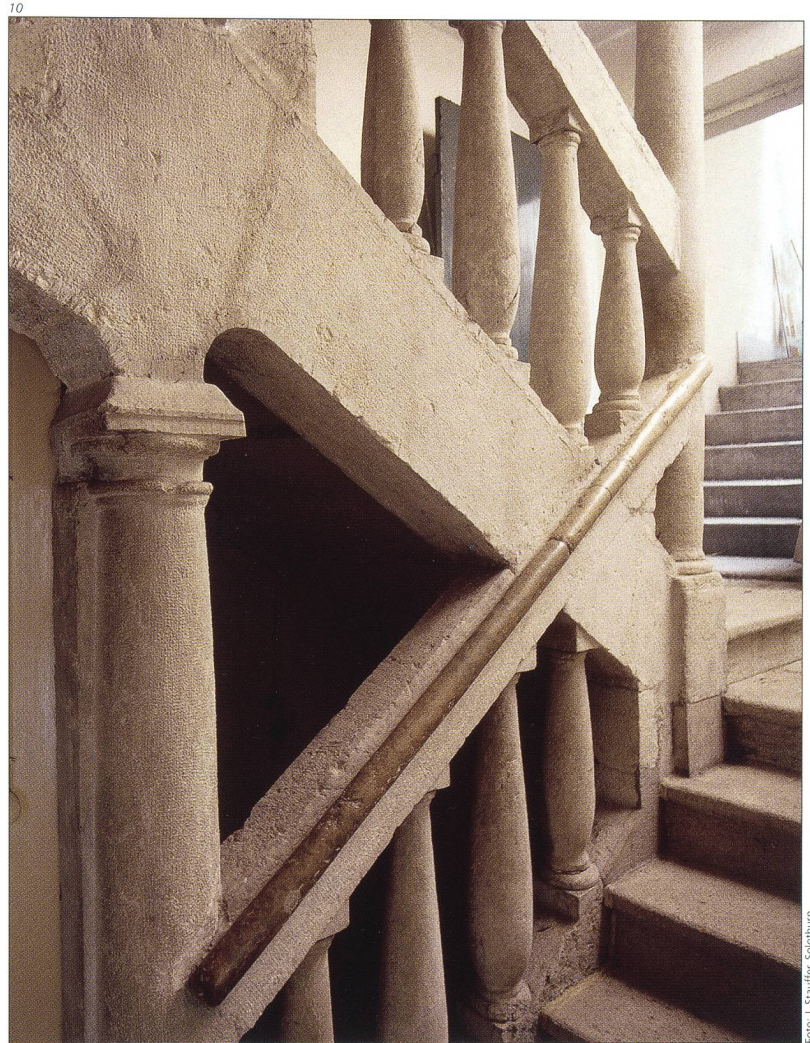
Abb. 10
Barfüssergasse 13,
Detail Treppenturm 1641.

In der Handschriftensammlung der Zentralbibliothek Solothurn findet sich unter der Signatur S II,46 ein 1641 begonnenes «Verzeichniss des Bauw Costens», verfasst vom damaligen Hauseigentümer Daniel Gibelin (Abb. 9). Auf 49 durchpaginierten Seiten sind die Bauausgaben verzeichnet, die ab 1641 für den Umbau des Hauses an der Barfüssergasse und 1648–50 für Bauten auf dem Schöngrün oder für Weineinkäufe getätigt wurden. Die Baukosten sind nach den einzelnen Handwerksgattungen geordnet, nämlich nach Zimmermeister, Maurer, Schreiner, Schlosser, Glaser, Ziegler, Nagler und Schindler. Unter «Sonderbare Fuehrungen» sind ausserdem die Transportkosten dokumentiert. Insgesamt verschlang der Umbau des Hauses an der Barfüssergasse gegen 2000 Pfund, eine Summe, mit der man zu dieser Zeit ein kleineres Haus in der Stadt kaufen konnte. Zur Hauptsache war «das von der Frauw Muetterlin» erworbene Haus betroffen, also der westliche Teil der heutigen Liegenschaft Nr. 13, der bis 1641 der Mutter Gibelins, Ursula Gibelin-Wildenstein, gehört hatte. Dieses Haus erhielt einen neuen Innenausbau, hofseitig angebaut ein steinernes Treppenhaus mit Verbindungslauben zum Hinterhaus sowie einen Annexbau im Hofbereich. Der Bauvertrag zum Treppenhaus ist im Kopienbuch der Jahre 1640–1644 im Staatsarchiv erhalten geblieben. Er wurde um Weihnachten 1641 abgefasst und liefert interessante Details zur vorgesehenen Ausführung. So wird darauf hingewiesen, dass die Treppe über vier Geschosse hoch zu führen sei und dass die Geländer «mit durchbrochenen und denen ufem Rhathaus gleichen Seülen» zu fertigen seien, womit eindeutig der 1632 errichtete Treppenturm am Rathaus angesprochen ist. Da beide Treppenanlagen heute noch erhalten sind, lassen sie sich vergleichen. Die auffallend vielen Parallelen in den Details beruhen auf der Tatsache, dass an beiden Bauwerken die gleichen Steinmetze, nämlich die «Veteren» Niklaus und Urs Altermatt aus Solothurn arbeiteten (Abb. 10, 11).

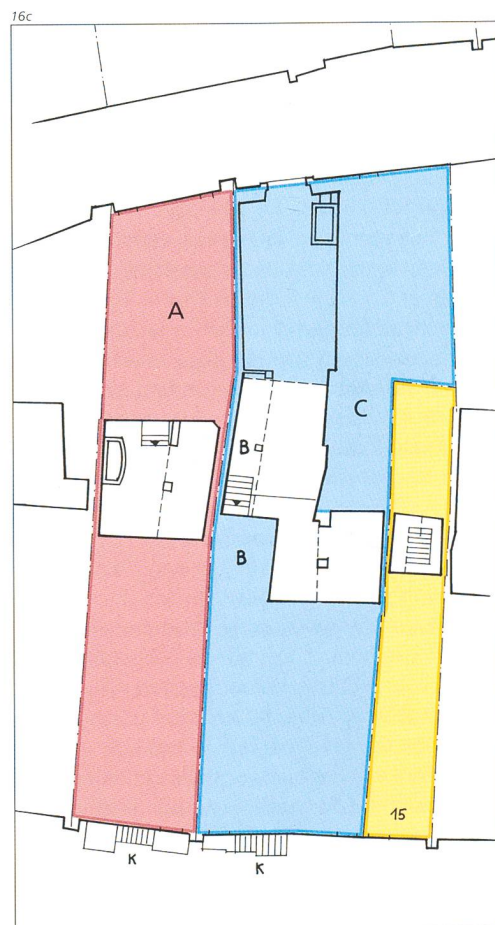
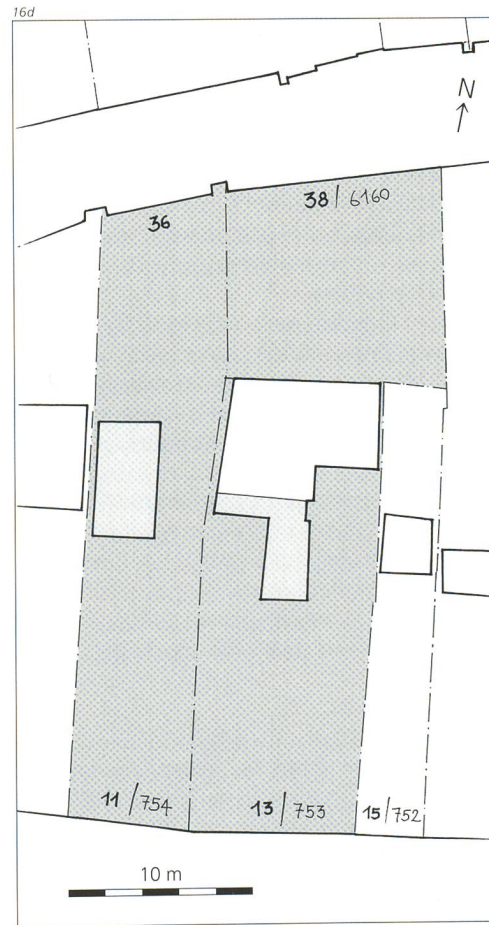
Abb. 16

a) Situationsplan 1870, Umzeichnung.

- Mehrgeschossige Vorderhäuser an der Barfüssergasse und Hinterhäuser an der St. Urbangasse
- Auf Hofniveau offene Baukörper

L Lauben
 B Brunnen
 K Kellerabgänge
 o Oberes Hofniveau (Höhe St. Urbangasse)
 u Unteres Hofniveau (Höhe Barfüssergasse).
 Die Innenhöfe sind als Wirtschaftsräume mit Lauben und Brunnen noch von Bedeutung.

b) Parzellierung Ende 16. Jahrhundert, Rekonstruktion der Baukörper über dem Katasterplan von 1870.

- Im Besitz der Gebrüder Severin und Viktor Berki
- Im Besitz von Hans Gibelin
- Im Besitz von Urs Friesenberg

Die Innenhöfe waren zu diesem Zeitpunkt noch deutlich geräumiger als 1870, sie machten in der Regel ungefähr einen Drittel der Parzellenfläche aus.
VH Vorderhaus. **HH** Hinterhaus.

c) Parzellierung um die Mitte des 17. Jahrhunderts, Rekonstruktion der Baukörper anhand des Katasterplans von 1870 und nach Befunden vor Ort.

- Im Besitz von Werner Müntschi-Dadäus
- Im Besitz von Daniel Gibelin
- Im Besitz der Familie Zumatten

A 1622/25 neu gebautes Hinterhaus.
B 1641 erbauter Treppenturm und Verbindungslaupe Vorderhaus-Hinterhaus.
C 1641 erbauter Küchentrakt. Das Vorderhaus Gibelins ist durch den Zukauf der einen Hälfte des östlich anschliessenden Nachbarhauses deutlich vergrössert worden, zudem wuchs das Hinterhaus im gleichen Zug um das doppelte Volumen an.

d) Situationsplan 2006.

- Mehrgeschossige Baukörper
- Eingeschossig überbaute ehemalige Innenhofbereiche

Das Hinterhaus St. Urbangasse 38, 1899 neu erbaut, bildet eine selbstständige Liegenschaft.

2001 erfolgten im Vorfeld eines Umbauprojektes bauhistorische Untersuchungen, die bereits einige Befunde zur Baugeschichte erbrachten. So ergab eine Analyse der bestehenden Interieurs im Haus Nr. 13, dass hier vor allem aus dem 17. und 18. Jahrhundert Ausstattungsteile vorhanden waren. Vom archivalisch fassbaren Umbau von 1641 blieben neben der Geschosseinteilung der steinerne Treppenturm (Abb.10, 11), der Dachstuhl und die vertäfelten Stubendecken im 3. Obergeschoss (Abb. 12) erhalten. Aus dem mittleren 18. Jahrhundert waren verschiedene Zimmertüren und Wandschränke übrig geblieben. An älterer Substanz konnten in der Hoffassade ein wiederverwendetes datiertes Staffelfenster von 1542 (Abb.7) und an der östlichen Brandmauer im 3. Obergeschoss eine Festomalerei aus dem frühen 17. Jahrhundert erfasst werden (Abb. 6). Im Verlauf der Umbauarbeiten ab 2002 waren weitere Einblicke in die Bausubstanz möglich, wobei im 1. Obergeschoss in der ehemaligen Stube eine Säule entdeckt wurde, die stilistisch der Umbauphase von 1641 zugeordnet werden kann (Abb. 5). Im heute durch einen jüngeren Zwischenbau verbauten Bereich der Hoffassade liessen sich ältere Türöffnungen fassen, die einst auf eine Verbindungslaube zwischen Vorder- und Hinterhaus geführt haben (Abb. 8). Am Rest des Hinterhauses selbst blieben die entsprechenden Gegentüren erhalten, die hier anlässlich einer späteren Geschosskorrektur alle sekundär erhöht worden waren. Gut nachvollziehbar waren aufgrund verschiedener Detailbeobachtungen auch die Veränderungen an der Grundstückparzellierung, die 1640/41 im Vorfeld der Umbauarbeiten erfolgten (Abb. 16 a–d). Allerdings fehlt als wichtiger
