# Solothurn, altes Konventgebäude des ehemaligen Franziskanerklosters (Barfüssergasse 28)

MARKUS HOCHSTRASSER

2004/05 wurde das ehemalige Konventgebäude des 1857 aufgehobenen Franziskanerklosters umgebaut. Es dient nun verschiedenen Abteilungen der Kantonalen Verwaltung als Bürohaus. Bei den unterschiedlich stark in die historische Substanz eingreifenden Umbauarbeiten konnten im Osttrakt Reste des ältesten Teils des Franziskanerklosters untersucht werden. Sie vermitteln eine Vorstellung über das Aussehen des Klosters im 13. Jahrhundert und erlauben Rückschlüsse zur baulichen Entwicklung in späterer Zeit.

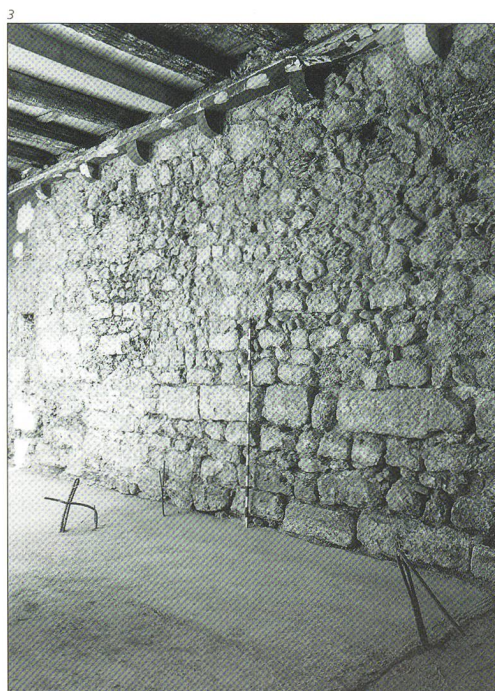
Abb. 3  
Schrägsicht des nahezu unbefensterten Abschnitts der ersten Erweiterung. Wo das Mauerwerk nicht durch jüngere Eingriffe gestört ist, zeichnen sich deutliche horizontale Schichten ab.

**Phase II:** (Abb. 1, 2 und 7, orange) Für das Mauerwerk sind diesmal viele Kalkbruchsteine, darunter einige Spolien in Form von gebossenen Quadern, verwendet worden. Die in exakten Schichten verlegten Steine zeichnen in jeder zweiten Lage eine horizontale Mörtelfuge (Abb. 3). Die untere Steinlage besteht jeweils aus grösseren Brocken, die obere aus kleineren, zum Teil plattigen Steinen, die als Ausgleichsschicht die horizontalen Fugen ergeben. Gleichzeitig mit der Phase II wurden in Bauteil der Phase I beidseits einer älteren bauzeitlichen Türöffnung zwei grosse neue spitzbogige Fensteröffnungen mit exakt bearbeiteten Sandsteingewänden eingesetzt (Abb. 6). Die gross bemessenen Fenster belichteten das dahinterliegende Refektorium, das wohl gleichzeitig als Kapitelsaal diente.

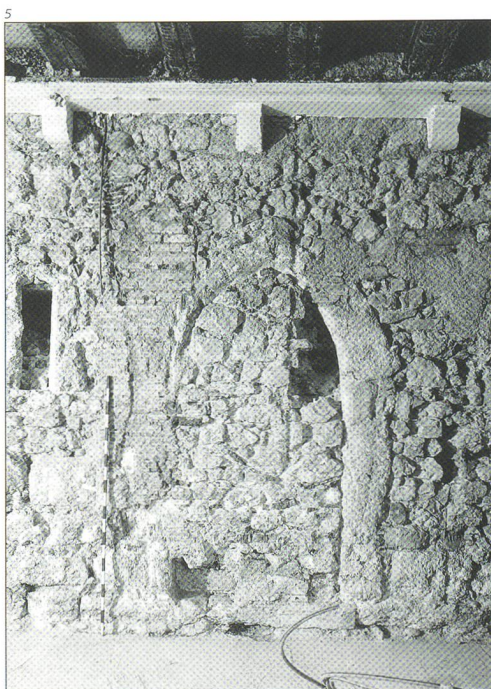
Abb. 5  
Zugemauerte Spitzbogentür, im Mauerwerk der ersten Erweiterung des Konventgebäudes als breite Rundbogentür konstruiert. Der leicht asymmetrische Spitzbogen entstand erst anlässlich einer späteren Verschmälerung der Tür.

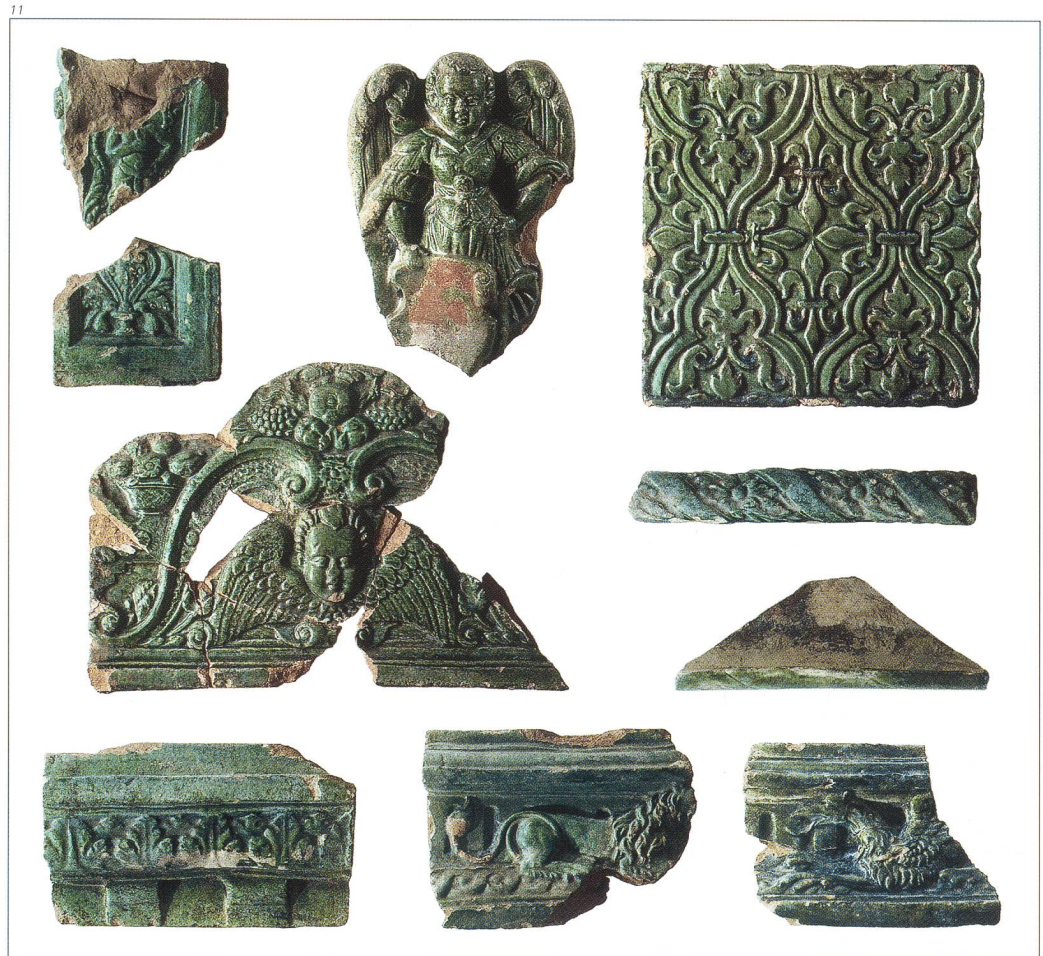
Abb. 11  
Grün glasierte und reich reliefierte Ofenkacheln, wahrscheinlich von der Primärausstattung des ehemaligen Ambassadorshofes von 1555, gefunden 1977.

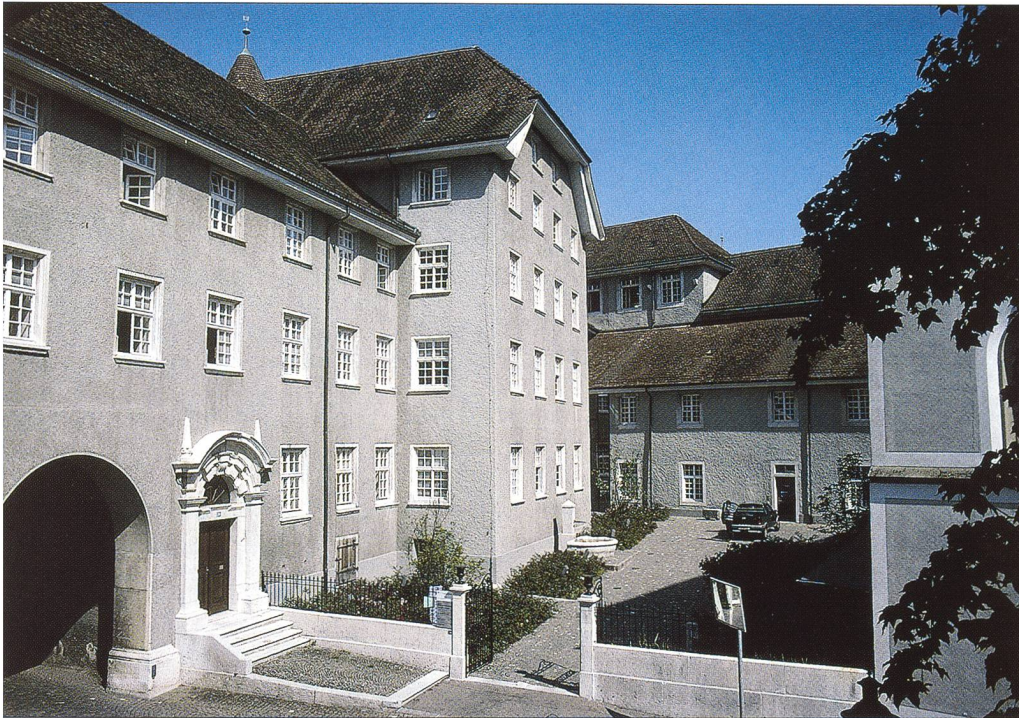
Abb. 12  
Das 1665/66 errichtete neue  
Konventgebäude des ehe-  
maligen Klosters, heute  
«Franziskanerhof» genannt.  
Zustand 2006.

10 000 Pfund liessen die Franziskaner anschliessend den heutigen Konventbau vollständig neu erstellen (Abb. 12).
