Solothurn, Stalden 1 (ehemalige Handelsbank)

Zeitschrift: **Archäologie und Denkmalpflege im Kanton Solothurn**

MARKUS HOCHSTRASSER

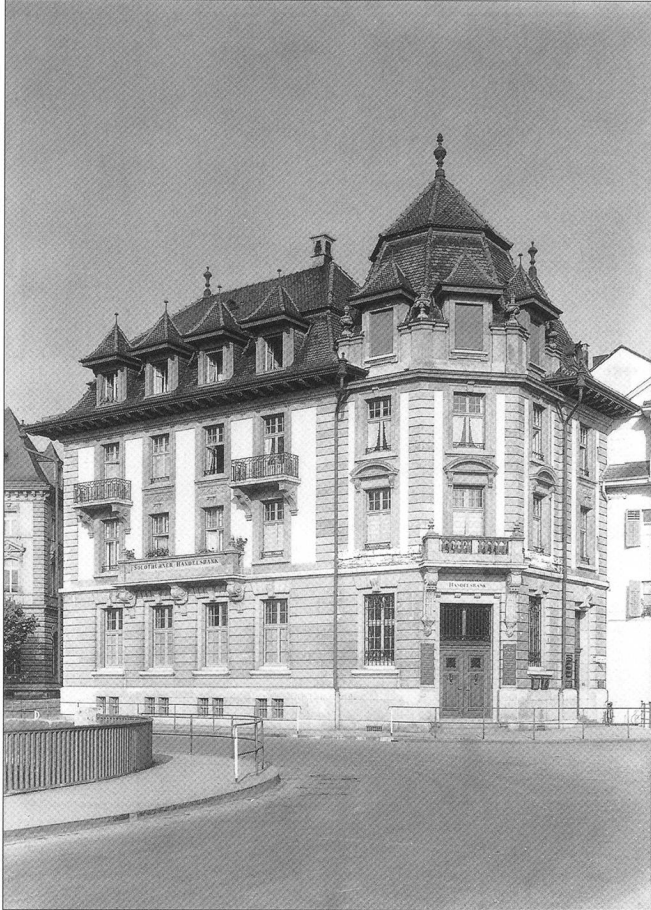
Abb. 10 a,b
1943 Die Solothurner Handelsbank kurz vor ihrem ersten Umbau, der 1947 aus Anlass des 100-jährigen Bestehens der Bank erfolgte.

Der Hauptbaukörper wies südseitig vier Fensterachsen auf. An ihn schloss im Osten ein turmartig ausgebildeter, in der Flucht gegenüber dem Hauptbau leicht zurückgesetzter Annex mit abgeschrägter Front an. Hier lag der Haupteingang, überhöht von einem massigen Steinbalkon mit Balusterbrüstung auf tief ansetzenden, reich ornamentierten Konsolen. Fast wie bei einem «Piano Nobile» eines herrschaftlichen Wohnhauses waren die Fenster im 1. Obergeschoss mit Segmentgiebeln verdeckt. Im 2. Obergeschoss waren die hochrechteckigen Fensteröffnungen durch konsolartige Schlusssteine am Sturz akzentuiert. Eine eigenartige Lösung präsentierte sich im Dachbereich. Lediglich durch ein steinernes Profilgesims getrennt, setzten sich hier massiv gemauerte Lukarnen mit Zeltedächern die Fassade über die Trauffhöhe hinauf fort, seitlich flankiert von Mauerstücken mit Lisenengliederung und plastischen Vasenaufsätzen. Darüber erhob sich eine polygonale Dachhaube in Mansarddachform mit Ziegeldeckung und einem neobarocken blechernen Vasenaufsatz auf der Spitze. Mit Ausnahme des Fassadensockels aus weissem Solothurner Kalkstein waren alle Steinhauerarbeiten wie Fenstergewände, Balko-

ne, Lisenen, Gesimse und die anderen plastischen Zierelemente aus gelbockerfarbigem Hauterivestein geschaffen, der sich in einem angenehmen Kontrast von den weiss gekalkten Fassadenflächen abhob. Die Dacheindeckung bestand aus naturroten, maschinell gefertigten Biberschwanzziegeln, die in Doppeldeckung verlegt waren. Gräte und Firste waren mit einfachen, dekorativ genoppten Holzziegeln eingedeckt.

(Abb. 10a und b)

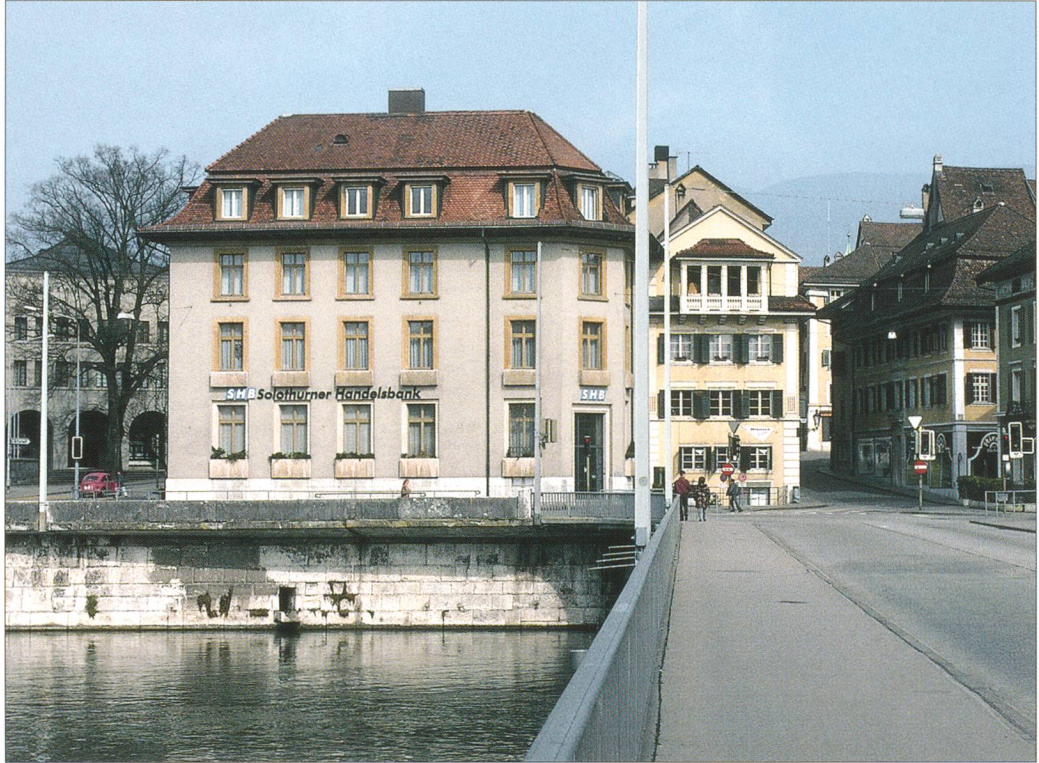
12a

a) 1993 Die Solothurner Handelsbank, Zustand 1968/69–2004.

stadtkommission einig, dass die Neugestaltung der Fassaden eine wesentliche Verbesserung darstelle.⁷ Im Sinne einer Annäherung an den einstmaligen Vorgängerbau des Bankgebäudes wurden sämtliche dekorativen Elemente entfernt, das rustizierte Erdgeschoss verschalt und die Dachhaube des turmartigen Bereichs an der Südostecke eliminiert. Eine moderne, die Architektur fortan prägende Zugabe bildeten die aus Natursteinplatten gefertigten Blumenkisten unter den Brüstungen der Fenster im Erdgeschoss und im ersten Obergeschoss (Abb. 11, 12 a). Die nachkommende Generation bedauerte indessen bald darauf die «Purifizierung» des Bauwerks.

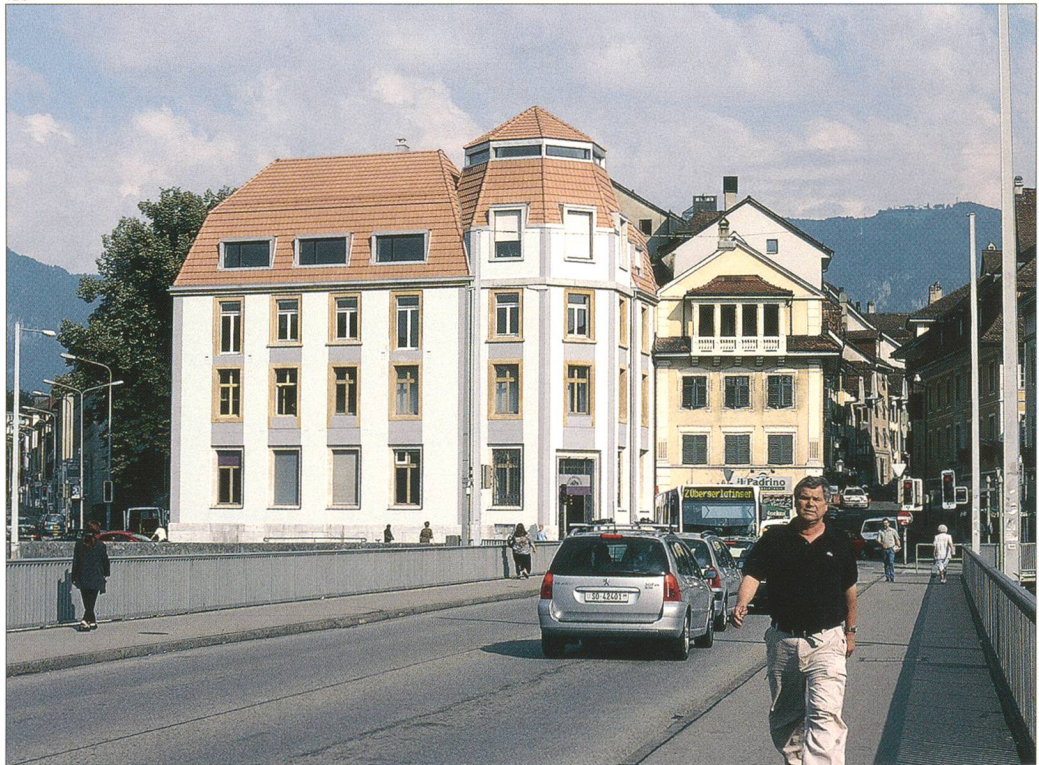
12b

b) 2005 Die zum Privathaus umgenutzte ehemalige Handelsbank, im heutigen Zustand mit dem neuen Dach von 2004/05.

Gründen abgelehnt wurde. Das überarbeitete Projekt lehnte sich sodann an die Dachform von 1909/10 an, die 1968/69 eliminiert worden war. Zur Attraktivierung der Wohnungen im 1. und 2. Obergeschoss wurde auch die Wiedereinrichtung der ehemaligen Balkone vorgeschlagen, verbunden mit der Demontage der steinernen Blumenbehälter. Bei der Behandlung vor der Altstadtkommission wurde das vorgesehene grosszügige Panoramafenster im Mansarddachbereich nicht bewilligt und damit die heutige Lösung initiiert. Als Ersatz für die seit 1968/69 fehlenden Gliederungselemente wurden an den Fassadenkanten hellgraue Lisenen und im Bereich der Fensterbrüstungen gleichfarbige Füllungen aufgemalt (Abb. 12 b).
