Denkmalpflege : Kurzberichte

Zeitschrift: **Archäologie und Denkmalpflege im Kanton Solothurn**

Band (Jahr): **12 (2007)**

Kurzberichte

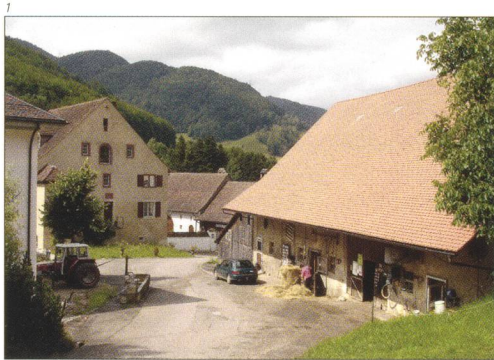
Abb. 1
Beinwil, Klosterscheune,
nach der Sanierung 2006.

Zum Ensemble des Klosters Beinwil gehört die alte Klosterscheune. Der Wappenstein mit dem Wappen von Abt Augustin Rütli in der südlichen Giebelfassade ist 1692 datiert. Die Klosterscheune wird noch heute landwirtschaftlich genutzt, was viel zum ländlich geprägten Charme des Klosters beiträgt. Passend zu den Dächern der anderen Klostergebäude wurden für die Neueindeckung wieder Biberschwanzziegel verwendet, wobei neue naturrote Tonziegel mit Spitzschnitt gewählt wurden. MARKUS SCHMID

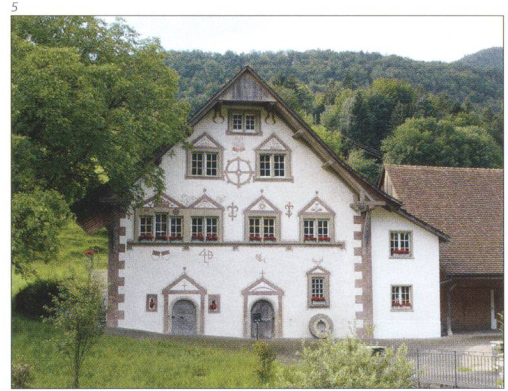
Abb. 5
Mümliswil-Ramiswil, Mühle,
nach der Fassadenrestaurierung
2006.

gestützte Flugsparrenwerk freigelegt worden. Nach über einem halben Jahrhundert bedurften die verzierten Giebelfassaden 2006 einer Restaurierung. Die Natursteine, der Fassadenverputz und die Malereien wurden sorgfältig gesichert, restauriert und wo nötig in zurückhaltender Art ergänzt, so dass die lebendige Frische der Fassade wieder schön zum Ausdruck kommt.
