# Zuchwil, Gartenstrasse 32, GartenHaus Wyss AG

STEFAN BLANK

Nach der Restaurierung der Autobahnraststätte Deitingen-Süd in Flumenthal im Jahr 2001 konnte mit dem Hauptgebäude der Gärtnerei Wyss Samen und Pflanzen AG in Zuchwil ein weiteres Werk des bekannten Burgdorfer Ingenieurs Heinz Isler restauriert und unter Denkmalschutz gestellt werden.

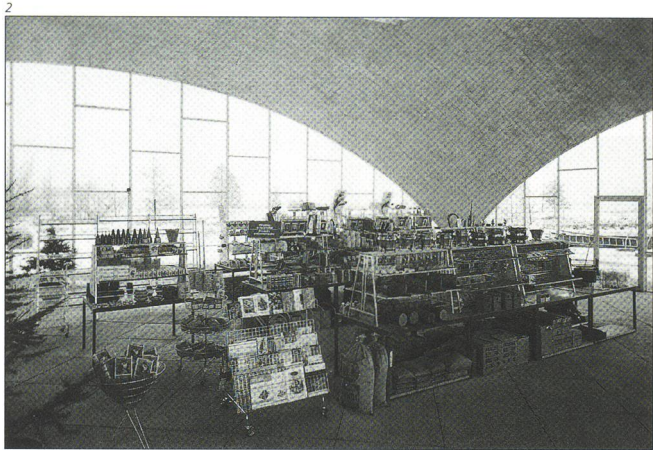
Abb. 2  
Innenansicht nach der  
Eröffnung 1962.

Schalenkalotte und 12 Zentimetern im Bereich der aufgehängten Glasfassaden. Im Gebäudeinnern gehören die Verkleidung der Schale mit Perfectaplaten, die vier grossen Deckenlampen sowie der Boden aus diagonal verlegten grossen Steinplatten noch zur Originalsubstanz (Abb. 2).

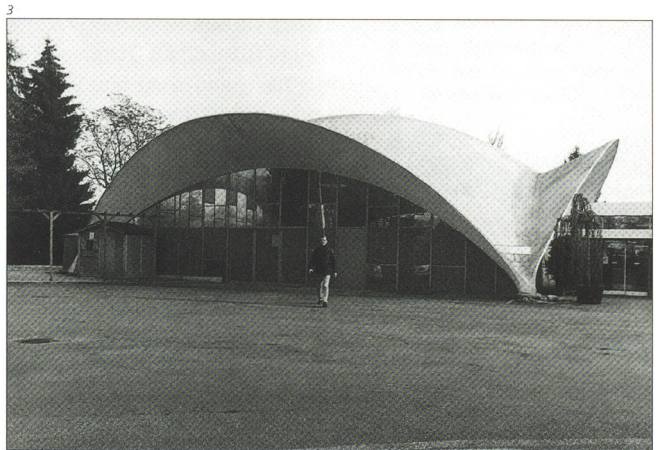
Abb. 3  
Aussenansicht vor der  
Restauration.

Schwieriger gestaltete sich die Sanierung der Betonschalen. Die Hochdruckreinigung der Schalenoberflächen brachte insbesondere an den Untersichten der aufgeklappten Vordächer grössere Schäden als erwartet zu Tage, so dass grossflächig geflickt werden musste. Um die Statik des Gebäudes nicht zu gefährden, wurde die äussere Schicht der nur 5,5 Zentimeter dicken Schalenkonstruktion so dünn wie möglich entfernt und anschliessend neu aufgetragen. Es musste darauf geachtet werden, dass die neue Betonschicht nicht dicker war als die abgestossene, weil zusätzliches Gewicht ebenfalls die Statik der Schale gefährdet hätte. Leider ging dabei die originale Schalungsstruktur der Betonoberfläche weitgehend verloren, und ihre Wiederherstellung, die aus denkmalpflegerischer Sicht wünschenswert gewesen wäre, war wegen des zu dünnen Betonneu-

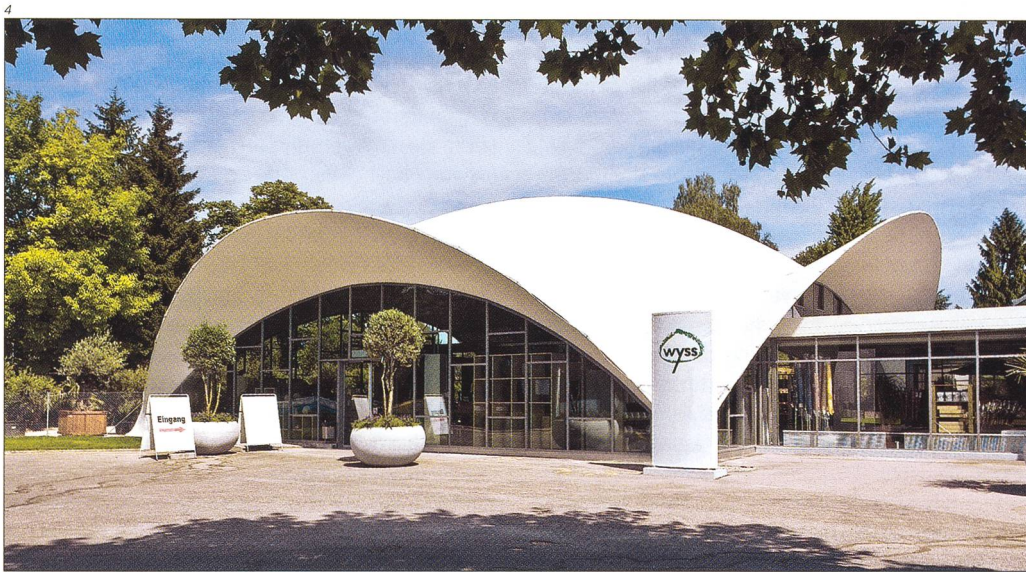
Abb. 4  
Aussenansicht nach der  
Restauration.

Als unproblematisch erwies sich der Ersatz der alten Fenster mit Einfachverglasung durch neue IV-Fenster. Dabei wurde besonders auf die Beibehaltung der ursprünglichen Sprosseneinteilung Wert gelegt, damit das originale Bild der Glasfassaden erhalten blieb.

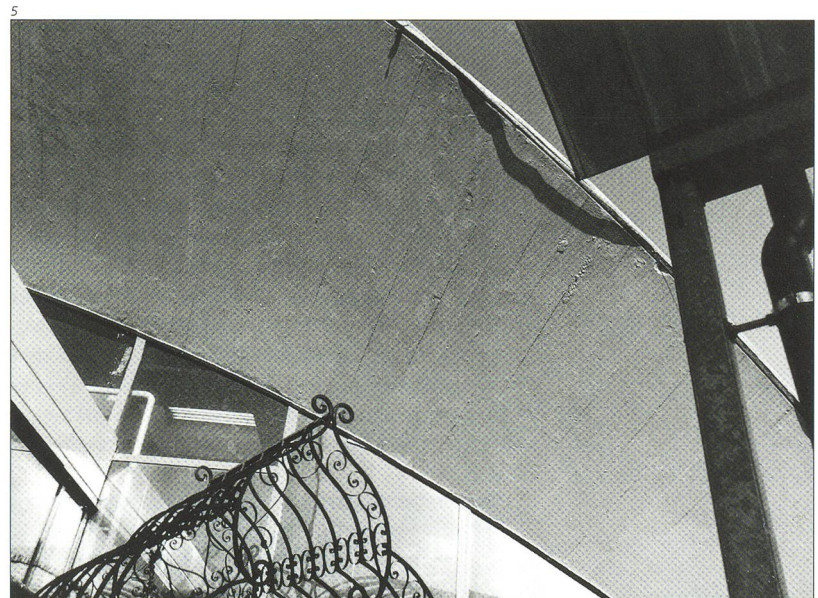
Abb. 5  
Detail mit erhaltener  
Schalungsstruktur.

auftrags nicht mehr möglich. Lediglich an einigen wenigen Stellen ist die originale Schalungsstruktur noch sichtbar erhalten (Abb. 5). Abschliessend wurde sowohl an der Schalenseite als auch an der Unterseite der Vordächer ein weisser Schutzanstrich angebracht.
