# Denkmalpflege : Kurzberichte

Zeitschrift: **Archäologie und Denkmalpflege im Kanton Solothurn**

Band (Jahr): **14 (2009)**

# Kurzberichte

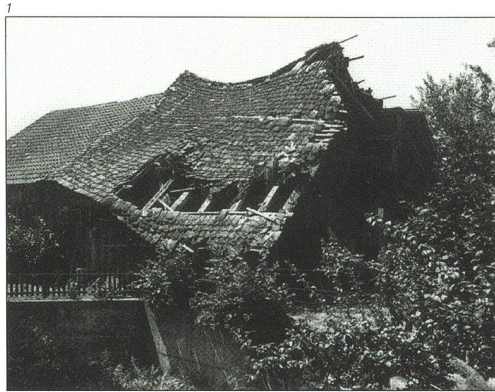
Abb. 1  
Aetingen, Speicher Moosgasse 5,  
vor der Sanierung 2008.

Der am Rundbogensturz im Erdgeschoss mit der Jahreszahl 1700 datierte geräumige Hälbling-Ständerbau steht seit 1942 unter kantonalem Denkmalschutz. Typologisch bemerkenswert sind die sehr langen Rundhölzer, die kräftigen Eichenständer, der mächtige Schwellenkranz mit doppeltem Schloss sowie der hohe Kellersockel und die tiefen Lauben. Nachdem die Hölzer der Dachkonstruktion in den letzten Jahren auseinandergedriftet waren, wies der First seit geraumer Zeit einen starken Knick auf, und das Dach war undicht. Im Mai 2007 rutschten ganze Teile des Daches ab, was beträchtliche Schäden verursachte.

Als einer der besterhaltenen und architekturhistorisch wertvollsten ländlichen Orte im Kanton Solothurn, besitzt Aetingen ein Ortsbild von nationaler Bedeutung. Dazu gehören auch Kleinbauten wie Speicher und Ofenhäuser. Der Speicher wurde daher saniert und das Dach instand gestellt. Dabei wurden die jüngeren Anbauten auf der Süd- und der Westseite entfernt.

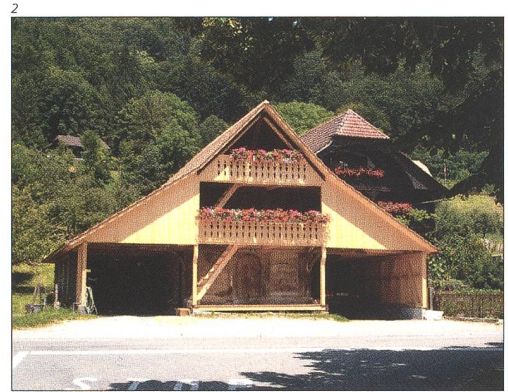
Abb. 2  
Balm bei Messen, Speicher  
Dorfstrasse 18, nach  
der Restaurierung 2008.

Der am Bug des Firstes 1701 datierte Speicher Schluop nimmt an der Einmündung der Messenstrasse in die Hauptstrasse im Ortsbild einen wichtigen Stellenwert ein. Die gebogenen Büge mit diversen Zierformen verleihen der Bohlen-Ständerkonstruktion zusammen mit den kräftigen eichenen Eckpfosten einen wärschaften Charakter. Der Speicher wurde um 1900 vom Platz, wo der Wohnstock Messenstrasse 44 errichtet werden sollte, von zwölf Pferden auf Rundhölzern an seinen heutigen Standort gezogen. Dort erhielt er mit den seitlichen Remise-Anbauten sein breitgelagertes Erscheinungsbild.

Auch die Laubenbrüstungen mit Brettbaluster stammen aus dieser Zeit. Bei der kürzlichen Restaurierung, welche von der Denkmalpflege und dem Bundesamt für Kultur mit Beiträgen unterstützt wurde, ging es darum, insbesondere diese späteren Anbauten, welche in einem schlechten Zustand waren, zu sanieren. Der Kernbau selber war in gutem Zustand und benötigte keine Restaurierung. Die neuen Hölzer und Bretter wurden unbehandelt belassen; sie werden in wenigen Jahren wieder eine gräuliche Patina erhalten. Die Dachhaut mit der Ziegeleindeckung wurde erneuert.

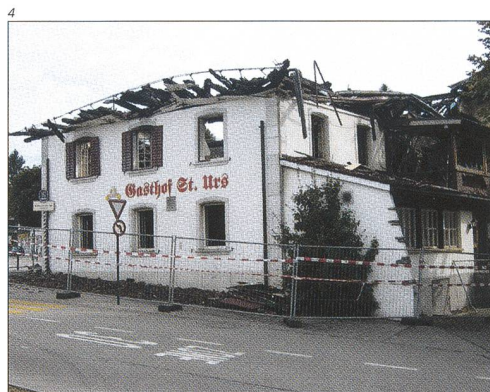
In der Nacht vom 1. auf den 2. August 2008 wurde das Gasthaus «St. Urs» in Biberist ein Raub der Flammen. Ausser den beiden Strassenfassaden wurden das Haus wie auch der jüngere Anbau vollständig zerstört. Einzig Teile der historischen Fassadenmauern blieben einigermassen unbeschadet erhalten. Durch den Brand hat die Gemeinde Biberist wohl ihr geschichtsträchtiges und markantestes Gebäude im Dorfbild verloren. Ein Tavernenrecht ist hier bereits seit der zweiten Hälfte des 15. Jahrhunderts bezeugt, und für die Jahre 1475–77 ist ein Wirt namens Ruef Hüll erwähnt. Damals wurde das Recht vom St.-Ursen-Stift verliehen, später von der solothurnischen Obrigkeit. Aus dem Jahr 1679 ist ein Tavernenbrief bekannt mit einem öffentlichen Tavernenrecht für Bernhard Burckis sel. Kinder mit dem Hinweise, «dewegen sie ein Schilt mit einem weisen Creütz im rothen Feld ushenkken» sollen. Bis zum Ende des 18. Jahrhunderts war dies das einzige Wirtshaus in Biberist.

Abb. 4  
Biberist, Gasthof «St. Urs».  
Zustand nach dem Brand von  
2008.

Nach dem Brand bestand der Wunsch, den «St. Urs» als bedeutsamen Teil des Ortsbildes von Biberist wieder aufzubauen. Eine Rekonstruktion des Äusseren mit bloss noch teilweise erhaltenen ursprünglichen historischen Elementen wäre möglich gewesen. Das dazugehörige Innere hätte jedoch vollständig neu gestaltet werden müssen. Demzufolge wäre eine historische Kulissenarchitektur für das Ortsbild mit einem beziehungslosen Inneren entstanden. Dies entspricht keineswegs der Doktrin der Denkmalpflege, deren Aufgabe darin besteht, historische Substanz zu erhalten und nicht Geschichte zu rekonstruieren. Deshalb wurde der «St. Urs» vom Regierungsrat des Kantons Solothurn aus dem Denkmalschutz entlassen. Daraufhin liess die Eigentümerschaft die noch verbliebenen historischen Fassadenteile abbrechen.

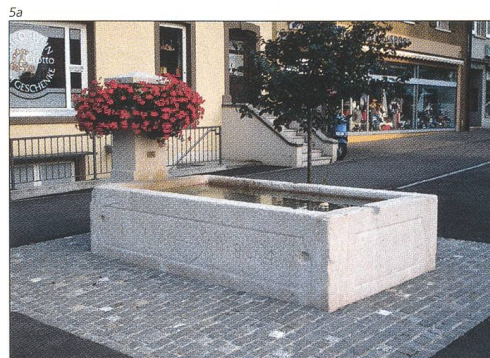
Abb. 5a  
Breitenbach, Brunnen von  
1784 auf dem Dorfplatz,  
nach der Restaurierung 2008.

Nach einer «Odyssee» hat der bis in die 1950er Jahre an der Passwangstrasse und später beim Busbahnhof stehende und dazwischen jeweils deponierte Natursteinbrunnen von 1784 einen würdigen Standort vor dem Finkbeiner-Haus beim neuen Kreislauf gefunden. Der kräftig wirkende Brunnen ist aus Natursteinplatten zusammengefügt. MARKUS SCHMID

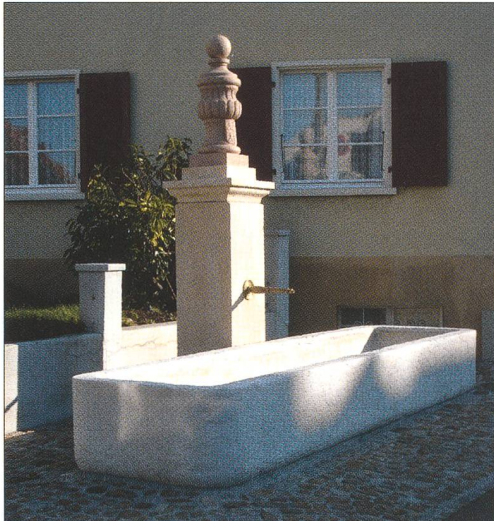
Der Glutz-Brunnen an der Strasse nach Fehren besteht aus unterschiedlichen Steinmaterialien: der Brunnentrog aus hellem Solothurner und der Brunnenstock aus etwas gelblichem Laufener Kalkstein sowie der Kopfteil aus rotem Sandstein. Dem urnen-

Abb. 5b  
Breitenbach, Brunnen an  
der Fehrenstrasse, nach  
der Restaurierung 2008.

förmigen Brunnenaufsatz mit dem Wappen der Familie Glutz-Ruchti fehlte schon längere Zeit der obere Teil, und vor der Restaurierung war der Aufsatz ganz verschwunden, so dass er rekonstruiert werden musste.

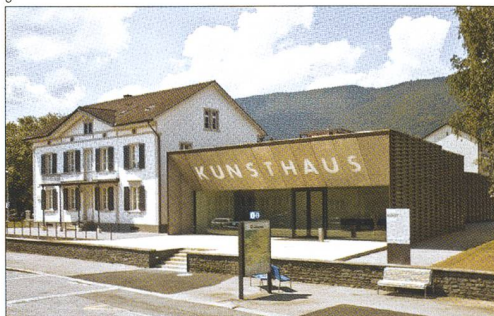
Abb. 6  
Grenchen, Kunsthaus, nach der  
Fassadenrestaurierung 2008.  
Rechts der neue Erweiterungsbau.

Das zweigeschossige Gebäude mit Walmdach ist ein typisches Beispiel der gehobenen bürgerlichen Wohnkultur im Spätklassizismus. Der Baukörper ist durch Ecklisenen instrumentiert und auf der Südseite mit einem dreiachsigen, übergiebelten Mittelrisalit mit Balkon ausgezeichnet. Im Giebfeld findet sich ein Relief der Aeskulapsschlange, dem Emblem der Ärzte. Auf der Westseite besteht ein zweigeschossiger Verandaanbau mit Dachterrasse. Am Sturz des nördlichen Hauseingangs sind die Initialen

Gleichzeitig mit der Errichtung des Erweiterungsbaus zum Kunsthaus fand 2008 am Altbau eine Fassadenrestaurierung statt. Vorgängig wurde das Kunsthaus unter kantonalen Denkmalschutz gestellt. Die Restaurierung beinhaltete in erster Linie den Ersatz sämtlicher Holzfenster und einen Neuanstrich der Fassaden mit mineralischen Farben. Durch den weissen Fassadenton und durch die Akzentuierung der Architekturglieder mit einer hellgrauen Farbgebung hat das Gebäude seinen ihm eigenen klassizistischen Charakter zurückerhalten.

Der moderne eingeschossige Annexbau mit seinen Fassaden aus geflochtenen Metallbändern setzt sich räumlich und architektonisch deutlich vom Altbau ab und tritt als ein neues, eigenständiges Element in Erscheinung. Gleichzeitig greift der Erweiterungsbau markant in die nordöstliche Umgebung des Kunstmuseums aus und definiert diese neu.

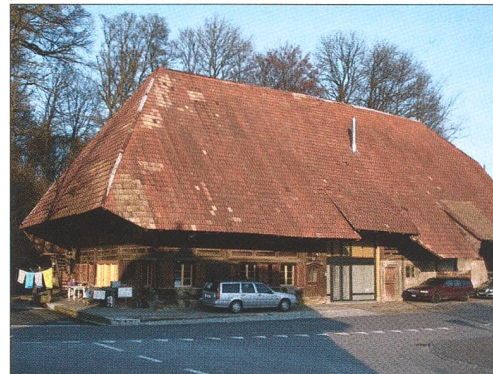
Abb. 7  
Halten, Bauernhaus Schnyder,  
nach der Aussenrestaurierung  
2008.

Das 1811 von Jakob Schnyder erbaute und noch heute im Eigentum der gleichen Familie stehende Bauernhaus tritt an der Hauptstrasse vor allem durch sein markantes Walmdach in Erscheinung. Während die Innenräume im Laufe der Jahrzehnte bereits Veränderungen erfahren haben, sind das äussere Erscheinungsbild und die typische Grundstruktur des Bauernhauses noch gut erhalten. Im Zusammenhang mit der Sanierung des immer noch landwirtschaftlich genutzten Bauernhauses wurde der Wohnraum in das Tenn neben dem ursprünglichen Wohnteil erweitert. Der Tennstorsturz wurde restauriert und über dem zweiten Tennstor wieder angebracht. Im Wohnteil wurde die Holzfassade, wo nötig, repariert. Die zweiflügligen Holzfenster mit Sprossen wurden in IV-EV-Verglasung mit glastrennenden Sprossen in der äusseren Scheibe ersetzt.

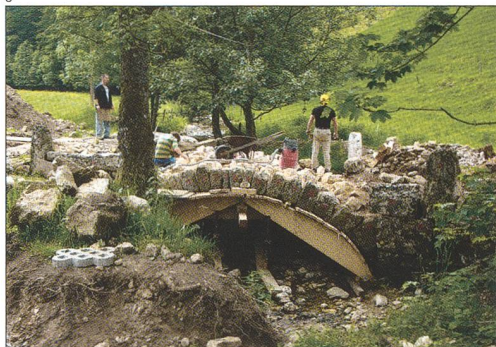
Zwischen der Waldeck und dem Gebiet Steffen führt die sogenannte «Römerbrücke» über den Chastelbach. Sie steht seit 1944 unter kantonalem Denkmalschutz und ist im Inventar historischer Verkehrswege der Schweiz (IVS) als Objekt von regionaler Bedeutung enthalten. Die Natursteinbrücke mit dem trocken gemauerten, flachen Stichbogengewölbe aus Bruchsteinen weist eine Spannweite von 4,8 Metern auf und dürfte etwa 200 Jahre alt sein. Mit den Römern hat die Brücke also nichts zu tun. Bemerkenswert ist, dass die Brücke schräg zum Bachlauf steht und entsprechend ein «schiefes» Gewölbe aufweist. Durch die Ausspülung der Fundamente hat sich das Gewölbe über die Jahrzehnte etwas gesenkt, sodass sich einzelne Gewölbesteine lockerten und in letzter Zeit sogar ein kleines Loch entstanden ist. Zudem haben Bäume ihr Wurzelwerk in die Mauern getrieben und Steine verschoben.

Abb. 8  
Himmelried, Brücke über den Chastelbach, während der Restaurierung 2008.

Im Sommer 2008 ist das Brückenbauwerk fachgerecht restauriert worden. Dabei musste vorerst ein Leegerüst unter dem Gewölbe erstellt und der Bach umgeleitet werden. Lose Steine wurden neu versetzt, defekte und fehlende Steine ersetzt und ergänzt. Die Zwischenräume wurden wieder in herkömmlicher Art mit kleinen Schroppen und Steinkeilen sowie mit kalkgebundenem Mörtel gefüllt. Der mit der Restaurierung beauftragte Steinmetz Titus Heinzelmann und seine Mitarbeiter achteten darauf, in der Region vorhandene Materialien zu verwenden und diese in der Handwerkstechnik früherer Zeiten zu verarbeiten. Die Brücke wurde wie vorher mit einem Mergelbelag bedeckt und dient heute wieder als Feld- und Wanderweg. Die Restaurierung der Brücke ist von der Gemeinde Himmelried initiiert mit Beiträgen der Pro Patria, des Solothurner Heimatschutzes, des Bundesamtes für Strassen ASTRA und der Kantonalen Denkmalpflege unterstützt worden.

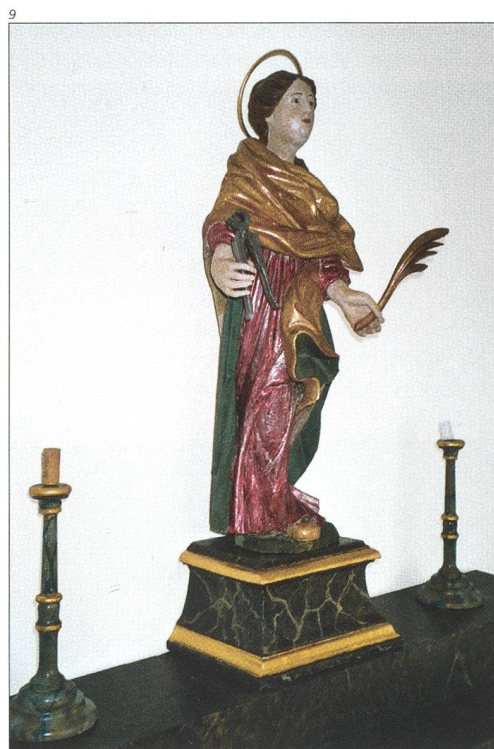
bekannt ist. 1760, 1819, 1885, 1953 und zuletzt 1972 wurde die Kapelle renoviert. Sie besitzt eine einfache äussere Gestalt mit Satteldach und zeigt im Innern einen kleinen Altar von 1885, der vom Bildhauer und Schreiner Alwin Sesseli aus Oensingen geschaffen wurde (Inscript auf der Altarrückseite). Auf dem Altar steht eine aus dem 18. Jahrhundert stammende Figur der heiligen Apollonia mit ihrem Attribut der Zange.

Abb. 9  
Kestenholz, «Zahnwehkäppeli». Altarfigur der hl. Apollonia, nach der Restaurierung 2008.

Während Jahrhunderten in Privatbesitz, gelangte die Kapelle 2007 durch Schenkung an die Römisch-katholische Kirchgemeinde Kestenholz. Diese hat 2008 das Gebäude samt Ausstattung einer Gesamtrestaurierung unterzogen. Gleichzeitig wurde die Kapelle unter kantonalen Denkmalschutz gestellt. Eine wichtige Massnahme war die Entfernung des ungeeigneten Dispersionsanstriches an den Fassaden, die einen Neuanstrich mit mineralischer Farbe erhielten. Das Holzwerk im Dachstuhlbereich wurde geflickt und neu gestrichen. Der in der Vergangenheit immer wieder stark verschmutzte Innenraum der Kapelle wurde durch das Anbringen einer Schutzverglasung zusätzlich geschützt. Aufwendiger gestalteten sich die Arbeiten am Altar. Die stark ausgekreidete Marmorimitation des Altars wurde durch Nachölen intensiviert und kleinere Fehlstellen retouchiert. Die Zierleisten und das an der Altarfront angebrachte Kreuz erhielten eine neue Vergoldung. In keinem guten Zustand befand sich die Apollonia-Figur, die starke Verwurmungen, Risse und Löcher sowie grössere Fehlstellen in der Farbfassung aufwies. Zu den Restaurierungsarbeiten gehörten nebst der notwendigen Entwurmung und der Entfernung von ungeeigneten jüngeren Flickern eine teilweise Neufassung sowie die Rekonstruktion von Teilen wie abgebrochene Finger oder das verloren gegangene Attribut der Zange.

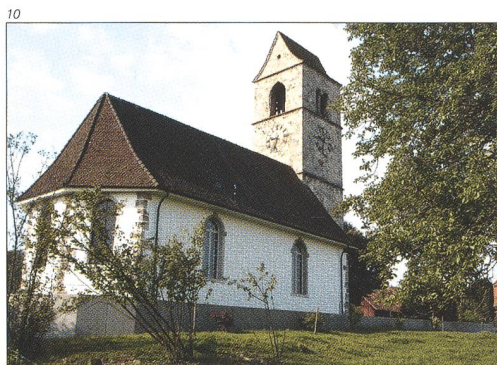
Abb. 10  
Lüsslingen, Kirchhofmauer  
um die ref. Pfarrkirche,  
nach der Restaurierung 2008.

Ein besonderes Merkmal des kulturgeschichtlich bemerkenswerten Pfarrbezirks von Lüsslingen ist die rund um die Kirche verlaufende Kirchhofmauer. Sie umfasst die engere, ursprünglich auch als Friedhof genutzte Fläche um die Pfarrkirche. Die nördliche und die östliche Partie der Mauer war in einem derart desolaten Zustand, dass sie vielerorts fast nur noch durch das Wurzelwerk der Sträucher zusammengehalten wurde. Eine Restaurierung war daher nicht mehr möglich. So stellte sich die Frage, in welcher Art die Mauer neu erstellt werden sollte. Ein Wiederaufbau in historischer Art wäre sehr aufwendig gewesen und hätte vor allem zum Pfarrhaus hin, wo erhebliche Höhendifferenzen vorhanden sind, statische Probleme ergeben und zusätzliche Sicherungen erfordert. Eine Lösung mit einer Blocksteinmauer aus plattig gerichteten Jurasteinen wäre in dem wertvollen Ensemble störend in Erscheinung getreten. So entschied die Kirchgemeinde mit der Denkmalpflege, die Mauer in schlichter, zeitgemässer Art aus Beton neu zu errichten und aussen wie bisher anzuböscheln und mit einigen einheimischen Sträuchern zu bepflanzen. Die Oberfläche wurde nach dem Ausschalen leicht sandgestrahlt, sodass sich die Mauer heute gut und erstaunlich unauffällig in die Situation einfügt.

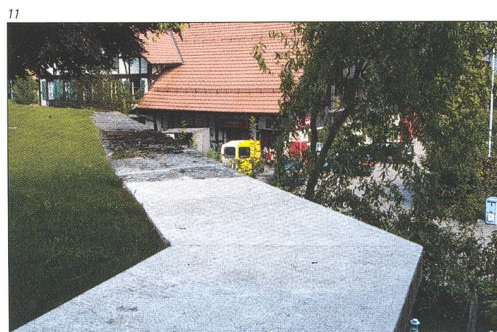
Abb. 11  
Messen, Kirchenmauer, nach  
der Teilsanierung 2008.

Ähnlich wie in Lüsslingen, ist auch die auf einem kleinen Hügel stehende Pfarrkirche im Herzen von Messen von einer Mauer umgeben, wodurch die Kirche wie auf einer «Plattform» steht. Gleichzeitig mit der Sanierung der beim Gemeindehaus in die Mauer integrierten WC-Anlage, wurde dieser Mauerabschnitt restauriert und die Abdeckung aus Natur-

steinplatten erneuert. Nach genaueren Abklärungen für eine bautechnisch und auch ästhetisch befriedigende Lösung wurde wieder eine Abdeckung mit witterungsbeständigen Natursteinplatten gewählt. Diese Ausführung fügt sich sehr gut in die Situation und ist Beispiel für die Sanierung weiterer Partien der Kirchenmauer.

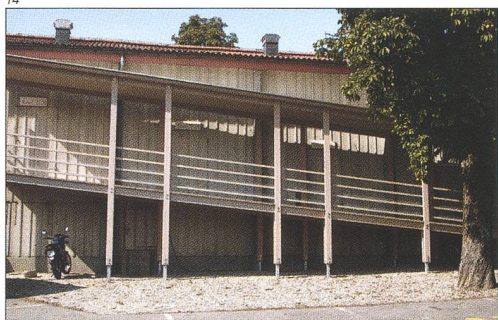
Das 1895 erbaute Passionsspielhaus ist eine im Kanton Solothurn einzigartige Anlage. In Anlehnung an die Oberammergauer Passionsspiele, wurde in Selzach 1893 erstmals ein Passionsspiel aufgeführt. Den ersten Spielen war ein grosser Erfolg beschieden, und so erhielten die Spiele am heutigen Standort einen eigenen Theaterbau. Bis 1972 fanden in unregelmässigen Abständen über ein Dutzend Spielzeiten von Passionsspielen statt. Seit 1989 wird das Passionsspielhaus regelmässig für die Aufführung von Opern genutzt. Im Zusammenhang mit einer Beitragsleistung an Sanierungsarbeiten wurde der rund 1000 Personen fassende, sehr schlicht gehaltene und in der Art einer grossen «Baracke» ganz in Holz konstruierte Zweckbau 1995 unter kantonalen Denkmalschutz gestellt. Im vergangenen Jahr sind weitere Umbau- und Sanierungsarbeiten ausgeführt worden, wobei neben Konservierungsarbeiten am Holzwerk und der Ausbesserung der Holzfassaden die Sitzbänke saniert und die Zugänge auf der Ost- und der Westseite im Geiste des Gebäudes in schlichter Art neu erstellt wurden.

Abb. 14  
Selzach, Passionsspielhaus,  
Zugangsrampen nach der  
Erneuerung 2008.
