# Denkmalpflege : Kurzberichte

Zeitschrift: **Archäologie und Denkmalpflege im Kanton Solothurn**

Band (Jahr): **16 (2011)**

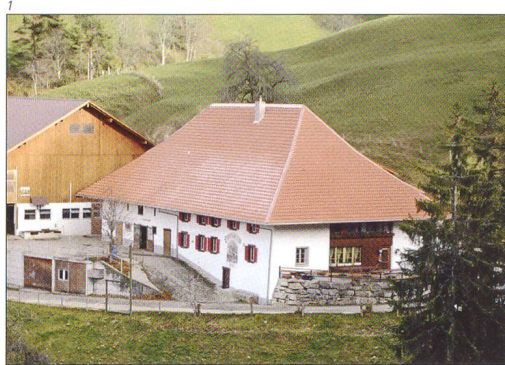
Abb. 1  
Aedermannsdorf, Brochetten,  
Restaurant Linde nach der  
Instandstellung des Dachs.

Das Restaurant Linde auf der Brochetten ist einer der letzten alten Berghöfe im Guldental. Der breit gelagerte Sennhof mit Bergwirtschaft liegt unter einem mächtigen Walmdach. Die kräftige Dachkonstruktion mit liegendem Dachstuhl dürfte aus dem Ende des 18. oder dem frühen 19. Jahrhundert stammen. Die Küche befindet sich im Zentrum des Hauses; sie diente früher als Sennerei mit anschliessenden gewölbten Kellern. Westseitig vorgelagert befand sich ursprünglich ein beidseits von gemauerten Seitenräumen flankierter Eingangsbereich (Typ des «devant huis» im welschen Jura). Dieser ist heute mit einer Holzwand geschlossen und dient als Gastraum. Bei der Dachsanierung wurde die bisherige Erscheinung mit naturroten Muldenziegeln und Grätblechen übernommen.

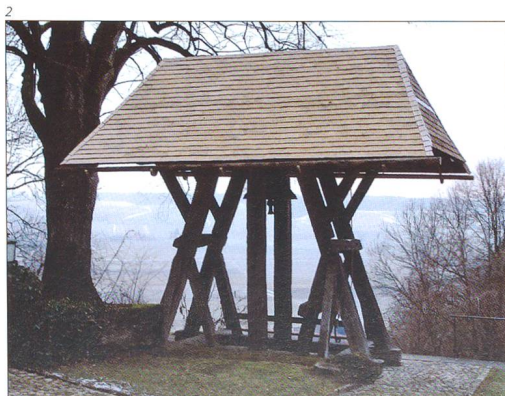
Abb. 2  
Balm bei Messen, der Glocken-  
stuhl beim Balmkirchlein mit  
2010 erneuertem Dach.

Der freistehende Glockenstuhl bildet zusammen mit dem Balmkirchlein ein reizvolles Ensemble oberhalb des Dorfes. Die kräftige Holzkonstruktion mit Walmdachabdeckung ist eine kulturhistorische Besonderheit; nur noch auf dem Friedhof in Lüterswil ist im Kanton Solothurn ein ähnliches Bauwerk anzutreffen. Nachdem der Glockenstuhl früher östlich des

Kirchleins stand, ist er 1967 an seinen heutigen Standort beim Friedhofzugang versetzt worden, wo er sehr schön zur Geltung kommt. In diesem Zusammenhang ist damals das Eternitdach durch die ursprüngliche und viel passendere Eindeckung mit Holzschindeln ersetzt worden. Nachdem diese bereits 1991 erneuert werden musste, war sie 2010 wiederum defekt. Dies liegt an der Waldlage des Balmkirchleins: Wegen des feuchten Mikroklimas setzt sich auf den Holzschindeln relativ schnell Moos an. Wenn die Verunreinigungen nicht regelmässig entfernt werden, drohen die Holzschindeln zu verfaulen. Da alternative Dacheindeckungen, etwa mit Schiefereternit oder Blech, ästhetisch unerwünscht sind, hat sich die reformierte Kirchgemeinde Messen dazu entschlossen, die Sanierung wieder mit Holzschindeln auszuführen. Mit einem regelmässigen Unterhalt soll gewährleistet werden, dass die Eindeckung nicht so schnell wieder Schaden leidet.

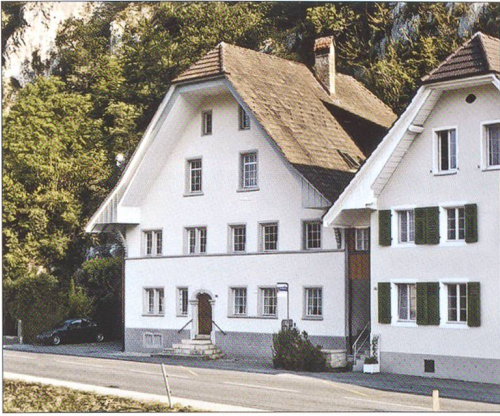
Ein Brand des danebenstehenden Sigristenhauses zog 2008 auch die Ostfassade des ehemaligen Pfarrhauses in Mitleidenschaft. Ausserdem kam es insbesondere am Sockel und im Erdgeschoss zu einigen Putzschäden durch aufsteigende Feuchtigkeit. Neben einer Dachsanierung stand deshalb auch eine Restaurierung der Haupt- und Seitenfassaden an. Grundlage der nun ausgeführten Arbeiten war eine restauratorische Voruntersuchung.

Der harte, gut erhaltene Kalkzementputz musste an der Südfassade lediglich im Sockelbereich rekonstruiert werden. Die Westfassade, an die bis 1998 Garagenbauten anschlossen, wies stärkere Eingriffe auf und wurde deshalb im Erdgeschoss neu verputzt. Fassaden und Gewände wurden sorgfältig gereinigt und Fehlstellen fachgerecht geschlossen. Für den Anstrich empfahl sich wegen der stark befahrenen Strasse eine atmungsfähige Silikonharzfarbe. Bei der Farbwahl berücksichtigte man die Fassadengliederung und die Ergebnisse der Voruntersuchung: Ein mittleres Grau betont den Sockel, ein helleres Grau bindet die unterschiedlichen, oft ausgebesserten Steinoberflächen der Fenster- und Türgewände in die kalkweisse Fassade ein. Mit der Aussenrestaurierung gelang es, sowohl das frühbarocke Erscheinungsbild als auch die differenzierte Fassadengestaltung des frühen 20. Jahrhunderts wieder zur Geltung zu bringen.

Abb. 3  
Balsthal, St. Wolfgangstrasse 36, Ansicht von Süden. Das ehemalige Pfarrhaus nach der Aussenrestaurierung von 2010.

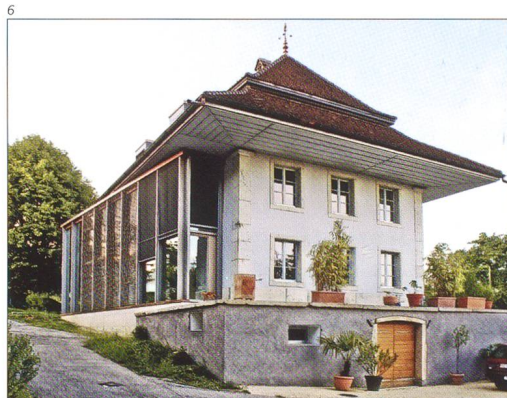
Abb. 6  
Lohn-Ammannsegg, Wohn-  
stock Stöcklistrasse 4 nach der  
Restaurierung.

Der ursprünglich zum Mingerhof gehörende, um 1860 erbaute Wohnstock bildet zusammen mit der alten Brennerei und der rückwärtigen Hofstatt ein schützenswertes Ensemble. Besondere Merkmale des Wohnstocks sind der kräftige Sockel mit einem grossen Gewölbekeller und das weit auskragende Mansard-Walmdach; sie verleihen dem Gebäude einen herrschaftlichen Charakter. Im Zusammenhang mit einem Beitrag an die Dachsanierung ist das Gebäude 1984 unter kantonalen Denkmalschutz gestellt worden. Neben der Instandstellung und dem Ausbau des Kerngebäudes umfasst die aktuelle Gesamtrestaurierung die statische Sanierung des Kellergewölbes, den Ausbau des Dachgeschosses mit neuen Lukarnen sowie einen modern gestalteten Anbau anstelle der früheren Laube. Die einfache Ausstattung der Innenräume mit Täfer, Lamperien, Holzböden und Türen wurde in Räumen des Obergeschosses erhalten und restauriert. MARKUS SCHMID

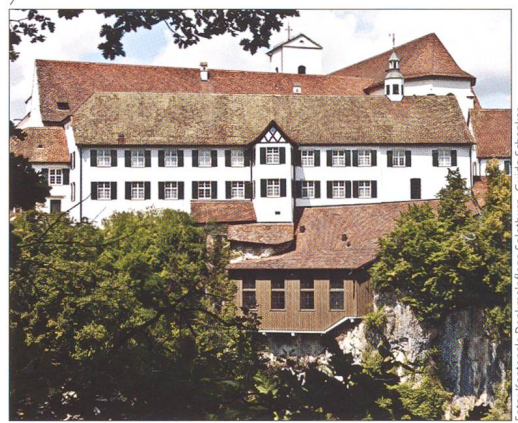
Abb. 7  
Metzerlen-Mariastein, Kloster  
Mariastein, Glutzbau nach der  
Fassadenrestaurierung von  
2010.

Anlässlich der letzten umfassenden Restaurierung im Jahr 1986 erhielten die Fassaden des Glutzbaus einen neuen Kalkverputz, der sich heute in einem guten Zustand befindet. Weniger gut erhalten haben sich die teilweise stark ausgewaschenen Kalkanstriche. Die Analyse des Schadensbildes hat ergeben, dass beim Auftragen des Kalkputzes dieser

stark geglättet und derart verdichtet worden war, dass sich eine oberflächliche Kalksinterhaut bilden konnte, die in der Folge als Trennschicht eine freskale Bindung der Kalkfarbe an den Verputz verhinderte. Deshalb wurden die schlecht haftenden Kalkanstriche sorgfältig abgebürstet und gleichzeitig die harte Kalksinterschicht des Verputzes durch leichtes Aufrauen der Oberfläche sanft reduziert. Damit konnte eine bessere Haftung der neuen Kalkung, die in drei dünnen Anstrichen aufgetragen wurde, erreicht werden.

Die Fenster- und Türgewände aus Sandstein wurden gefestigt und mit Wasser und Bürsten gereinigt. Grosse Fehlstellen wurden mit mineralischem Mörtel aufmodelliert. Abschliessend wurden zwei Lasuranstriche mit Organosilikatfarbe aufgetragen, welche ein einheitliches Gesamtbild der teilweise mit störenden älteren Flickstellen durchsetzten Sandsteinelemente erzeugen. Einzig die gut erhaltene Kartusche mit dem Wappen von Abt Esso Glutz über dem Haupteingang wurde nicht mehr lasiert, sondern steinsichtig belassen.

Als weitere Massnahmen wurden die Dachunterseiten sowie die Fenster und Fensterläden neu gestrichen. Die alte, undicht gewordene Haustür erhielt auf der Innenseite ein neues Türblatt aufgedoppelt.

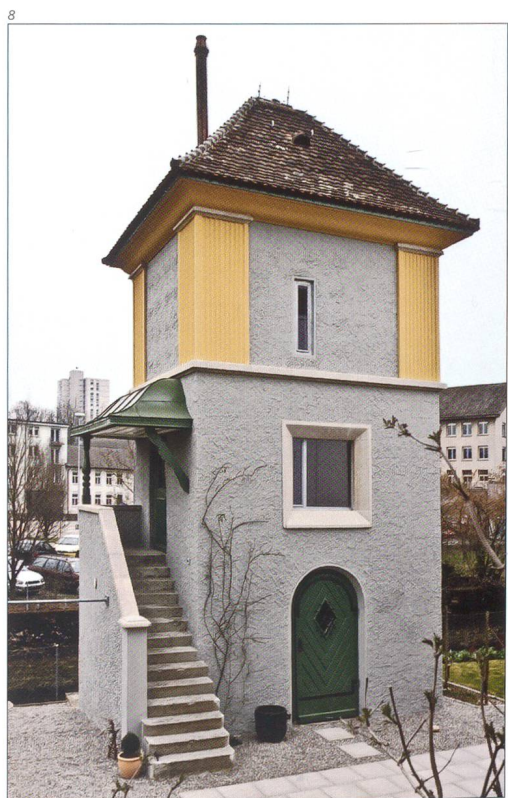
Als die neuen Eigentümer den leerstehenden Transformatorenturm 2002 von den Städtischen Betrieben Olten übernahmen, war er – abgesehen von den entfernten technischen Installationen – kaum verändert, aber renovationsbedürftig. Mit dem Umbau in ein Atelier- und Gartenhaus, das in der kalten Jahreszeit als Wintergarten und Remise dient, fand sich eine geeignete neue Nutzung, die den Weiterbestand des geschichtsträchtigen Kleinbaus garantiert. Eigentümer und Architekt sprachen die Restaurierung der Transformatorenstation, die gleichzeitig unter kantonalen Denkmalschutz gestellt wurde, mit der Kantonalen Denkmalpflege ab. Die denkmalpflegerisch relevanten Massnahmen umfassten die Restaurierung des Putzes und der Bedachungen sowie einen Neuanstrich in einem warmen Grauton. Das Biberschwanzziegeldach wurde umgedeckt und wo nötig fachgerecht erneuert. Die Architekturgliederungen aus scharriertem Kunststein blieben steinsichtig, während sich nun die Eckpilaster und die geschweifte Dachuntersicht in einem heiteren Ockerton präsentieren. Die Türen sowie die gedrechselte Stütze, der fassionierte Bug und das Stahlblech des geschweiften ostseitigen Vordachs erhielten einen passenden, sattgrünen Neuanstrich. Im Obergeschoss konnte eine nachträgliche nordseitige Lüftungsöffnung geschlossen und das vermauerte Fenster gegen den Kanal wieder geöffnet werden. Bewusst als zeitgenössische Eingriffe zeigen sich die Fensterrahmen in verzinktem Metall. BENNO MUTTER

Abb. 8  
Olten, ehemalige Transformatorstation Lebernstrasse 10, nach der Restaurierung 2010.

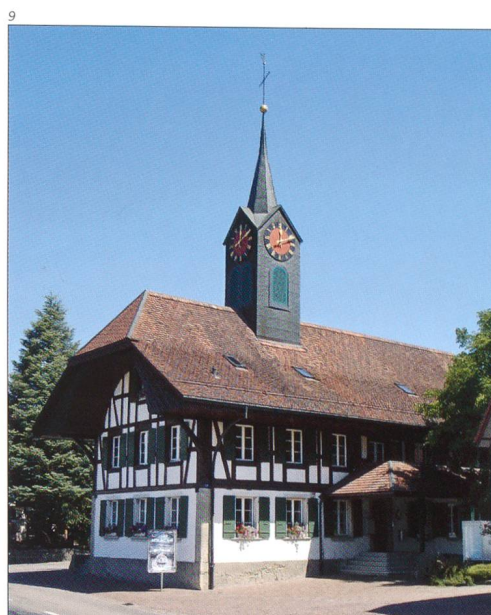
Abb. 9  
Schnottwil, altes Schulhaus, Foto 2010.

Dem 1820 erbauten und später verlängerten heutigen Gemeindehaus mit seiner Riegfassade und dem markanten Türmchen von 1868 kommt im Ortsbild von Schnottwil als Wahrzeichen des Dorfes ein wichtiger Stellenwert zu. In den 1950er und 1960er Jahren wegen seines baufälligen Zustands und der Lage direkt an der Kreuzung als «Verkehrshindernis» vom Abbruch bedroht, wurde das Gebäude 1975–1977 zum Gemeindehaus umgebaut und unter kantonalen Denkmalschutz gestellt. Nach über 30 Jahren genügten die damals eingebauten Fenster hinsichtlich Wärmedämmung, Schallschutz und Sicherheit den heutigen Anforderungen nicht mehr. Die neuen Fenster wurden wieder aus Holz und mit fest auf die Isolierverglasung aufgesetzten Fenstersprossen ausgeführt (sog. «Landhaussprossen»). Dabei wurde das vom Zeitgeist geprägte Sprossenbild aus den 1970er Jahren mit zwei waagrechten und einer senkrechten Sprosse pro Fensterflügel im Sinne der ursprünglichen Lösung wieder vereinfacht und die senkrechte Sprosse weggelassen.

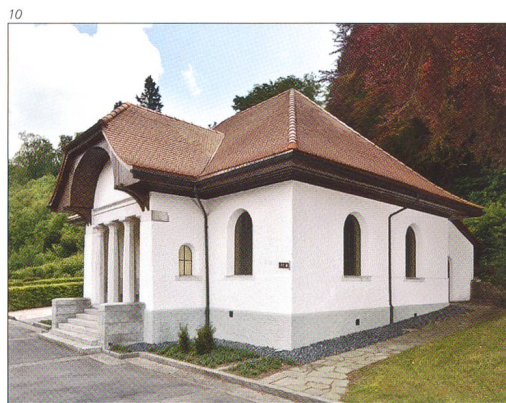
Abb. 10  
Schönenwerd, Abdankungshalle beim Friedhof an der Aarauerstrasse, nach der Fassadenrestaurierung 2010.

rakter des Gebäudes möglichst zu erhalten. Die verputzten Fassadenflächen erhielten einen Neuanstrich in cremefarbigem Ton, davon abgesetzt der graue Sockel und das braun lasierte Holzwerk der Dachuntersicht. Ebenfalls mit einem neuen Anstrich versehen wurden die Holztüren (Öllasur) und die Metallfenster (Eisenglimmer anthrazit). Die Kunststeinelemente wurden lediglich gereinigt und in ihrem ursprünglichen Farbton belassen. Die Dacheindeckung musste erneuert werden; verwendet wurden naturrote Biberschwanzziegel.

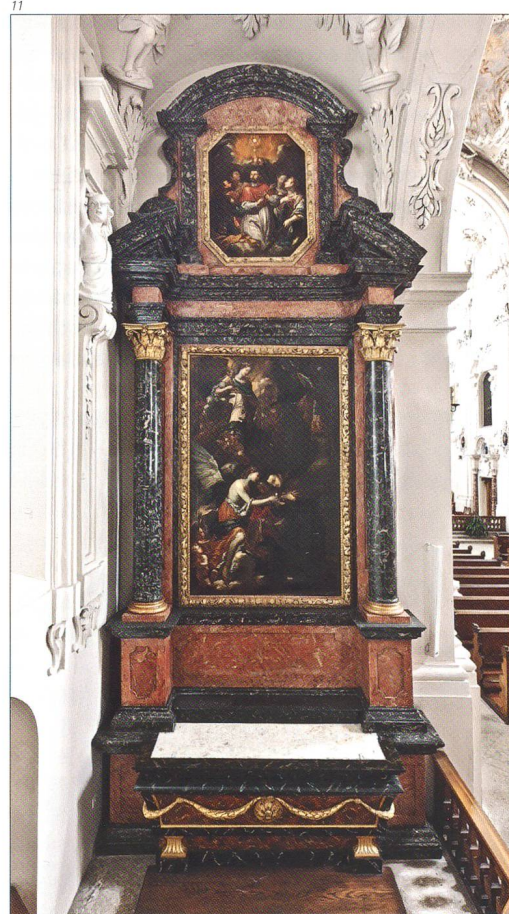
Abb. 11  
Solothurn, Jesuitenkirche, Stanislaus-Kostka-Altar, nach der Restaurierung 2010.

Das Schadensbild zeigte eine starke Verschmutzung der Oberflächen, mehrere Risse im porphyrröten und schwarzen Stuckmarmor sowie einzelne Fehlstellen im Holzwerk und im Stuckmarmor. Entspre-

chend umfassten die Massnahmen die Reinigung der Architekturteile und der beiden Gemälde, partielle Ergänzungen von Stuckmarmorprofilen und -kanten sowie von geschnitzten Elementen (Spitzen von Akanthusblättern an den beiden Säulenkapiteln), das Schliessen der Risse im Stuckmarmor und das Einretuschieren der Flicke. Einzelne Altarelemente wurden zudem mittels Schrauben und Wandankern zusätzlich gesichert.

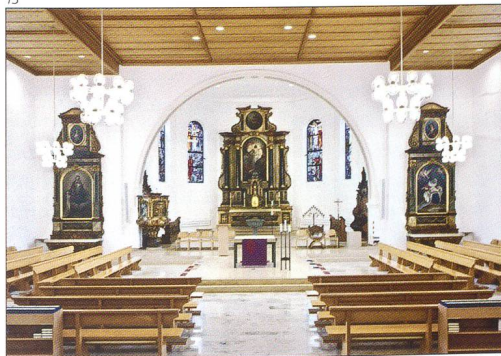
Die seither eingetretenen Verschmutzungen mach- ten eine neuerliche Restaurierung von Innenraum und Kirchturm notwendig. Der rissig scheinende Putz erwies sich bei einer Kurzuntersuchung des Re- staurators als intakt. Die Innenrestaurierung konnte sich deshalb auf die sorgfältige Reinigung aller Oberflächen, die stellenweise notwendige Konser- vierung und den Neuanstrich (Organosilikatfarbe) beschränken. Das Farbkonzept folgte generell dem Vorzustand: Die Chordecke wurde weiss getüncht, die Wände in altweissem Grundton, der Chorbogen und die Front der Orgelepore in leichtem Beige. Eine neu abgestimmte Heizung und eine Wärme- dämmung über dem Chor soll die künftige Ver- schmutzung der Wand- und Deckenoberflächen minimieren. Bei der Innenausstattung (Altäre, Kanzel, Skulpturen) konservierte der Restaurator die Fas- sungen und spannte bei den Seitenaltären die Lein- wände der Oberblätter nach; er begleitete auch die behutsame oberflächliche Reinigung. Im Kirchturm stand die technische Erneuerung der Turmuhr und des Geläuts an. Gegen aussen signalisieren die ge- reinigten und neu gestrichenen Turmfassaden die geglückte Restaurierung. BENNO MUTTER

Abb. 13 Trimbach, Pfarrkirche St. Mauritius. Das Innere nach der Restaurierung 2010.

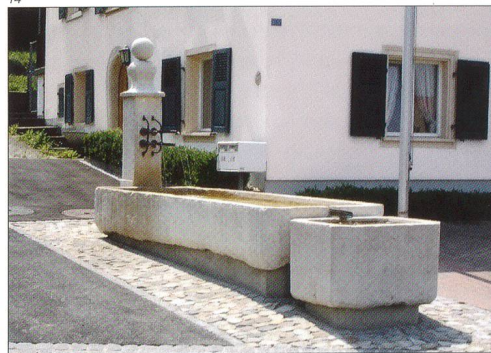
Abb. 14 Witterswil, Dorfbrunnen «auf dem Spielhof» nach der Restaurierung.

Zum 50-Jahr-Jubiläum der Bürgergemeinde Witters- wil ist der aus dem 19. Jahrhundert stammende Natur- steinbrunnen im Oberdorf 2010 restauriert wor- den. Das Brunnenbecken, das Überlaufbecken und der Brunnenstock mit Kapitell und Kugelaufsatz wurden gereinigt, Risse geschlossen und Fehlstellen wo nötig mineralisch ergänzt. Die Kugel musste mit einem Chromstahldübel neu befestigt werden. Die Umgebungsgestaltung konnte mit einer Naturstein- pflasterung aufgewertet werden. Bemerkenswert und für den Kanton Solothurn einmalig sind die vier Brunnenröhren, welche alle gleichzeitig Wasser spenden. MARKUS SCHMID
