Lostorf, Schloss Wartenfels, Bauforschung und Restaurierung

URS BERTSCHINGER

In den Jahren 2009 bis 2011 führte man im Schloss diverse Renovations- und Restaurierungsarbeiten durch. Die Fassaden erhielten umlaufend einen neuen Verputz, der Rittersaal und die Schlosskapelle wurden restauriert. Dabei bot sich die Gelegenheit, mittels Sondierungen und Beobachtungen bisher unbekannte Aspekte und Befunde zur baugeschichtlichen Entwicklung des Schlosses zu dokumentieren, auszuwerten und zu interpretieren.

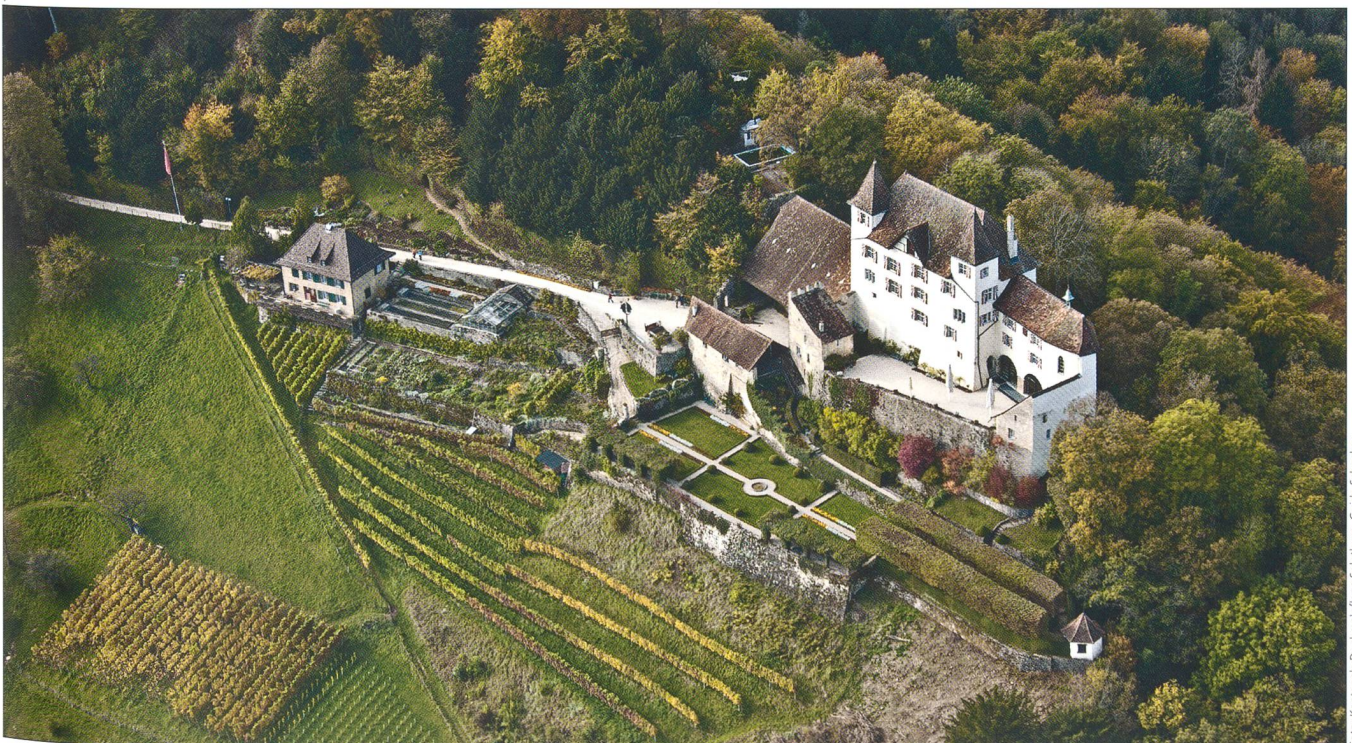
*Abb. 1
Lostorf, Schloss Wartenfels.
Flugaufnahme, Blick von
Süden. Nach der Fassaden-
restaurierung 2009/2010.*

Schlossmauer mit dem darunterliegenden, durch weitere Mauern terrassierten prächtigen Schlossgarten. Aufgelockert wird dieser wehrhafte Eindruck durch die zwei über das Dach hinausragenden seitlichen Türmchen und den mittleren Aufzuggiebel. Geradezu südländisch verspielt wirkt der östlich an den Hauptbau angelehnte Kapellentrakt mit seinem kleinen Glockendachreiter und den zwei Erdgeschossarkaden. Zwei mit einem Pultdach gedeckte seitliche Nebengebäude rahmen das Schloss ein. Von unten nur als grosse Dachfläche sichtbar, schliesst die westseitig an den Hauptbau angefügte Schlossscheune die Anlage ab. Ungefähr fünfzig Meter gegen Westen, am leicht abfallenden Schlossweg, liegt das dazugehörige Pächter- und Gärtnerhaus (Abb. 1–2).

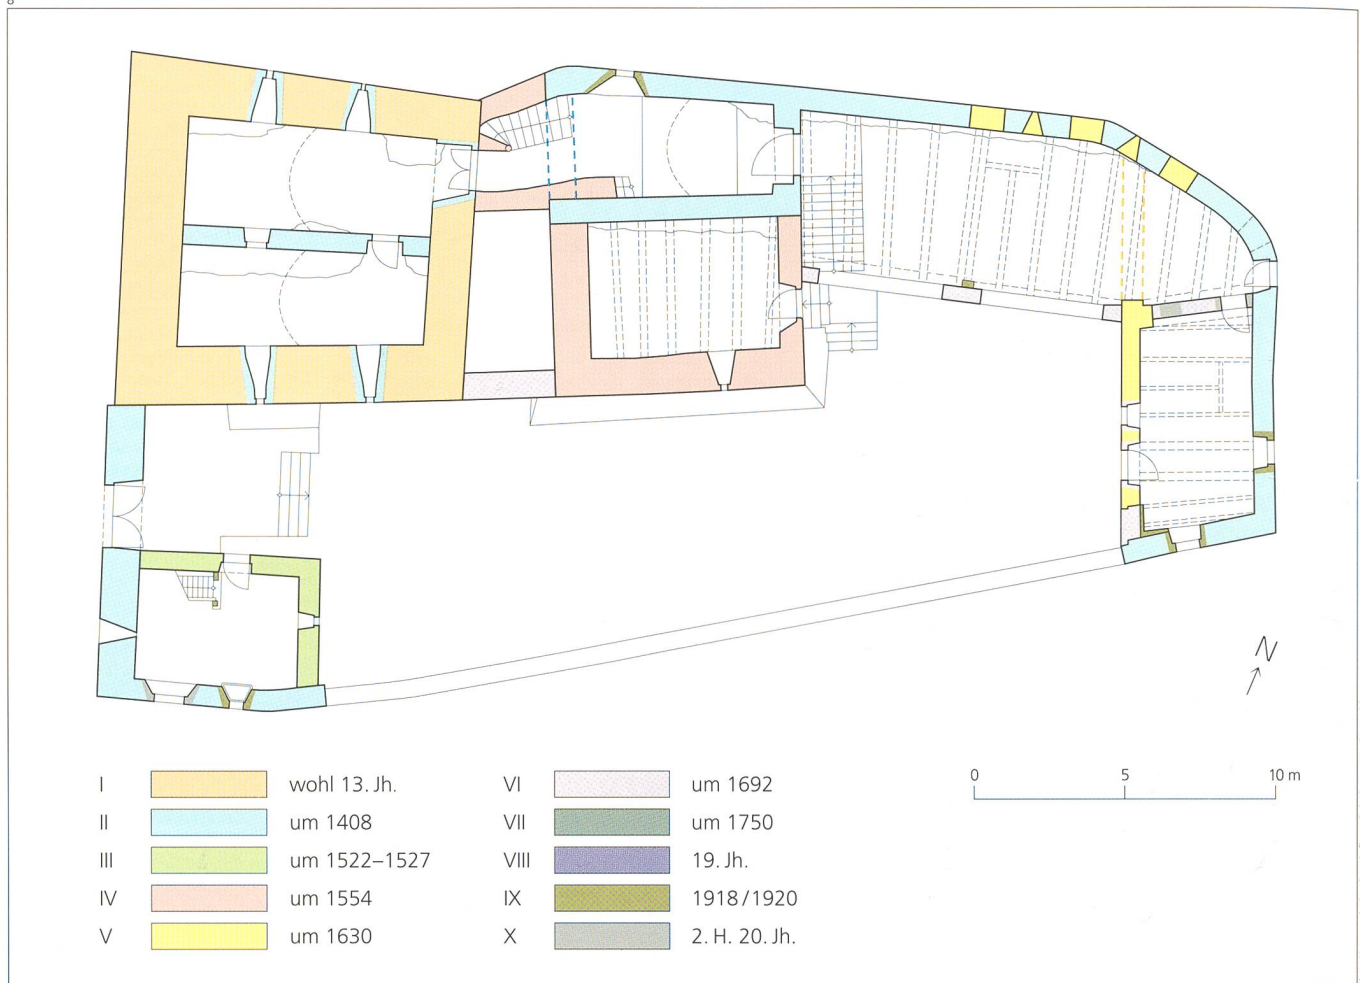
Abb. 8
Erdgeschoss, Grundriss 1:250.
Hauptbauphasen gemäss
Befundauswertung der Bau-
untersuchung von 2009/2010.

Der älteste Bauteil der heutigen Schlossanlage ist im Grundrissplan klar erkennbar. Auch in den Fassaden sind vertikale Baunähte zu den östlich daran anschliessenden Gebäudebereichen ersichtlich. Der Turmgrundriss ist in etwa quadratisch (bedingt durch die Geländetopografie leicht trapezförmig) und weist Aussenmasse von zirka 11,50×11,50 m auf. Gemauert ist der Turm mit vergleichsweise kleineren Bruch- und Flusststeinen. Die Turmecken sind mit unterschiedlich grossen, grob behauenen Jurakalksteinen verzahnt. Gegen die beiden exponierten Süd- und Westseiten weisen die Fassadenmauern im Erdgeschoss eine Dicke von ungefähr 1,90 m auf. Die Nord- und Ostmauern sind mit 1,70 beziehungsweise 1,35 m dünner gehalten. Das Mauerwerk kann, vom südlichen Hofniveau aus gemessen, umlaufend bis auf eine Höhe von ungefähr 10 m verfolgt werden.

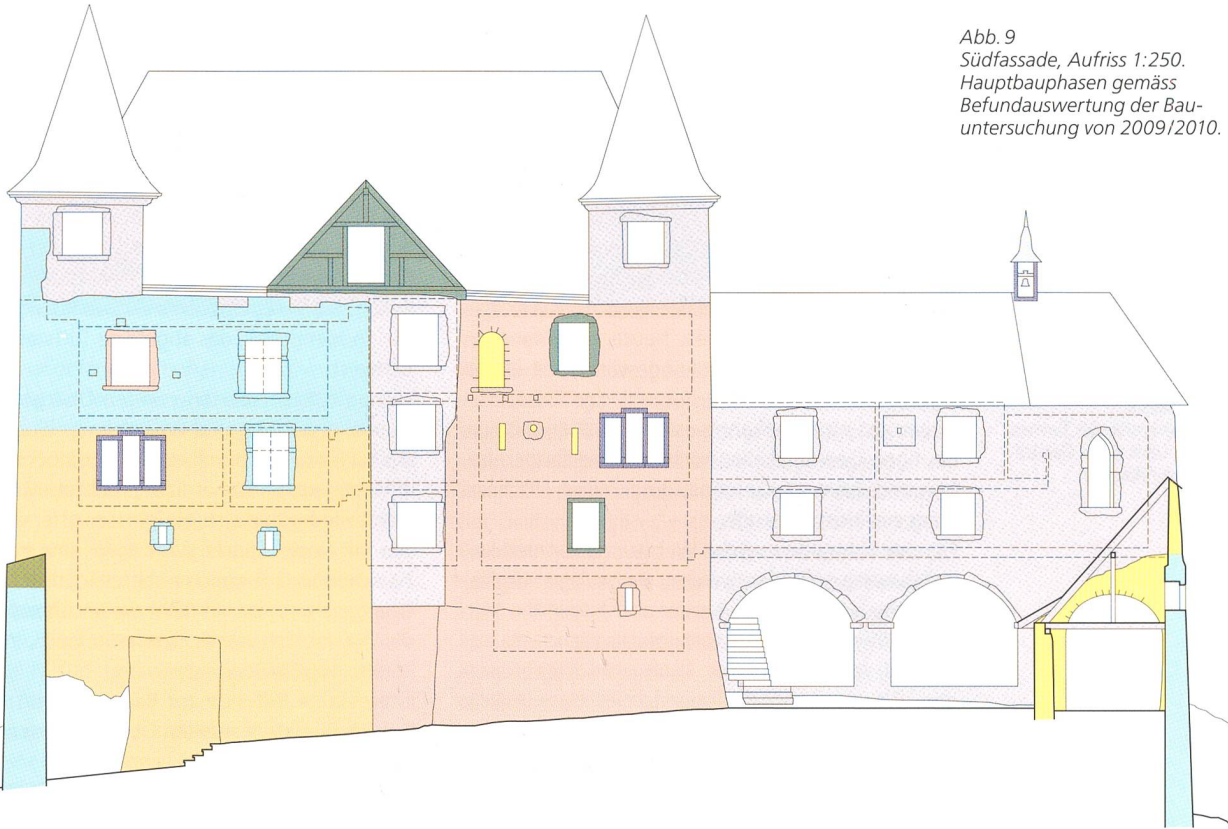
Abb. 9
Südfassade, Aufriss 1:250.
Hauptbauphasen gemäss
Befundaufwertung der Bau-
untersuchung von 2009/2010.

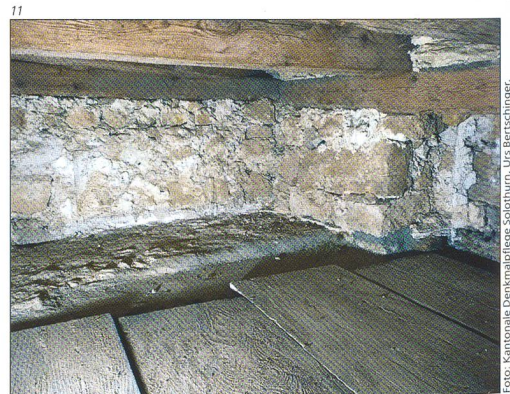
Abb. 11
Alter Turm. Hohlraum zwischen der Balkendecke II des Rittersaals und der Bundbalkenlage VI des Dachstuhls. Sichtbar ist die balkenbündige Mauerkrone des Turmes mit der dünneren Schild- und Zinnenaufmauerung II.

besteht ein ungefähr 1 m hoher Hohlraum zwischen der Balkendecke des Saals und den Bundbalken des Dachstuhls. Die untere Decke, ausgebildet mit von Norden nach Süden laufenden mächtigen Balken, gehört zur Bauphase II, wobei sich heute nur noch zwei Balken in ihrer originalen Lage befinden. Die Balkenoberkante liegt auf gleicher Höhe wie die innere Krone der Fassadenmauer. Fassadenbündig ist die Mauerkrone als Wehrschild in einer Dicke von 75 cm bis auf eine zusätzliche Höhe von 80 cm weitergeführt, süd- und westseitig zusätzlich als Zinnenkranz (Abb. 11).

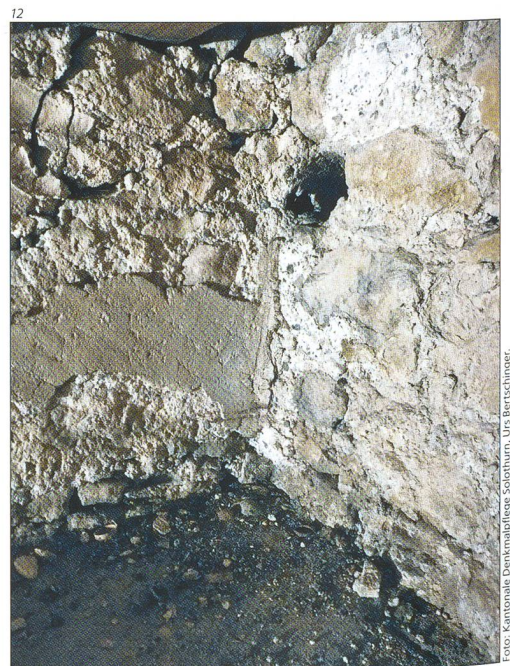
Abb. 12
Alter Turm. Zwischenraum zwischen der Balkendecke II des Rittersaals und der Bundbalkenlage VI des Dachstuhls. Südwestecke des ehemaligen Raumes hinter dem Wehrschild II. Fragment des dazugehörigen ungestrichenen Wandverputzes II. Unten: Mauerkrone des Turmes; oben Mitte: Loch einer Gerüststange aus der Bauzeit.

Als weiteres Element wurde die Südwestecke des Turms in einer Länge von je 6,50 m als hoher befensteter Wehrschild 6 m weiter hinaufgezogen. Innenseitig im Dachraum bildete man diesen Bereich als grossen quadratischen Raum aus, abgetrennt durch eine Rieg- oder Ständer-/Bohlenwand. Fragmente des ungestrichenen Innenverputzes dazu sind noch erhalten (Abb. 12). Der Verputz gehört durch seine Struktur klar in dieselbe Phase wie der älteste nordseitige Fassadenverputz (siehe auch nachfolgendes Kapitel über die Untersuchung des Verputzes). Nordseitig kragte ein kleiner Holzker, gehalten von zwei hinauslaufenden Deckenbalken, in einer Breite von 85 cm über die Fassade hinaus. Er könnte als Abort oder als Ausguckposten gedient haben. Das ganze obere Wehrgeschoss wurde mit einem auf den Bodenbohlen liegenden, zwischen 8 und 10 cm dicken Gussmörtelboden feuer- und wasserdicht abgeschlossen. Der Mörtel dazu wies die gleiche Art und denselben Aufbau wie der Fassadenverputz auf, war aber um einiges stärker verdichtet und mit einer glatten Oberfläche versehen. Spolien dieses Bodens konnten in nachträglichen Aufschüttungen des Zwischenbodens gefunden werden (Abb. 13). Die Dachform des Wehr- und Wohnturmes ist nicht bekannt. Vermutlich war er mit einem abgewalmten Satteldach eingedeckt.

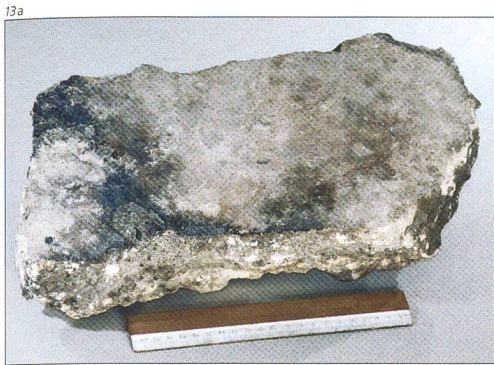
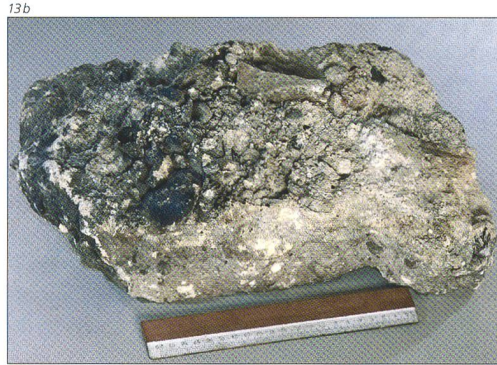
Abb. 13 Fundstück des Gussmörtelbodens über der obersten Geschossdecke des alten Turmes von 1408. Glatt abgeriebene verdichtete Oberfläche (Bild links), darunter zum Teil grobes Korn (Bild rechts), viele Kalkeinschlüsse. Beispiel eines trocken gelöschten Kalkmörtels, typisch für mittelalterliche Mörtel.

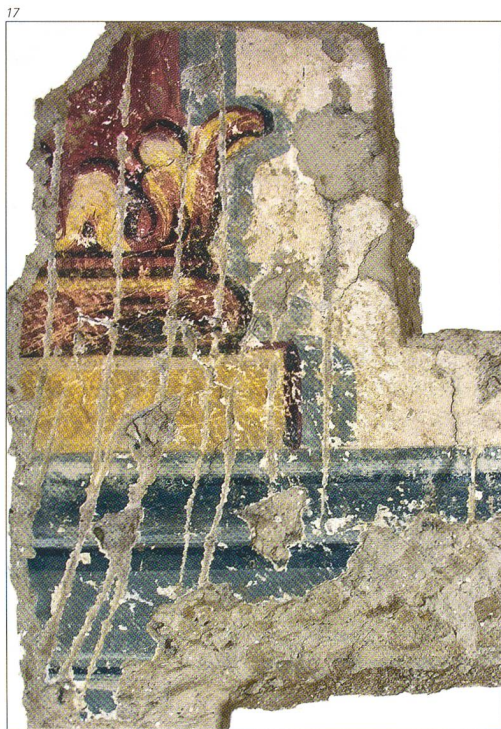
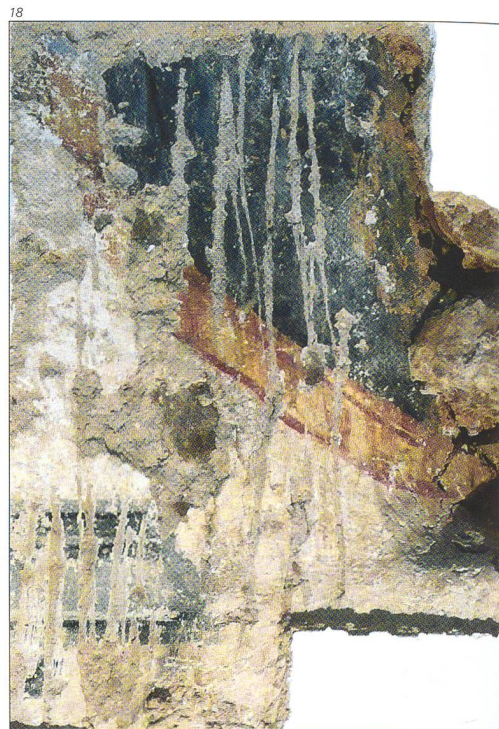
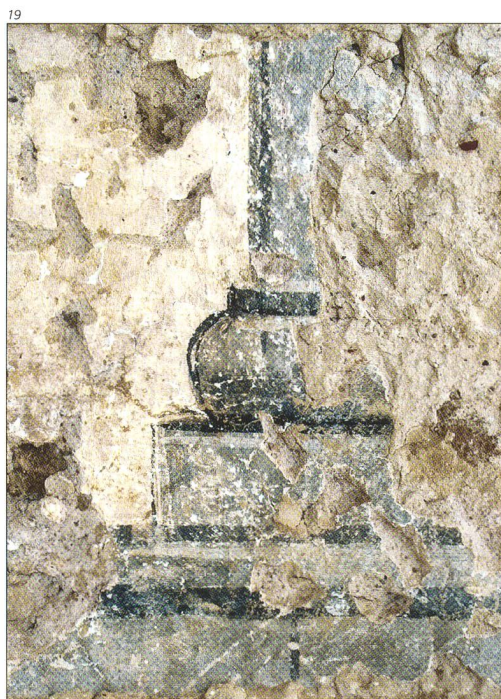
Abb. 17–19
Ostmauer der heutigen
Schlosskapelle. Fragmentarisch
erhaltene Architekturmalerie
von 1620. Wahrscheinlich zur
Ausstattung einer gegen den
Hof hin offenen Sommerlaube
gehörend.

Quadersockel in leicht unregelmässigen Abständen liegende rechteckige, 1 m hohe Postamente, abgeschlossen mit einem profilierten Brüstungsfries. Auf dieser gesamthaft 1,80 m hohen Brüstung in Grisailletönen stehen runde, rot marmorierte Säulen mit ockerfarbener Blattbasis und Kapitellen. Abgeschlossen dürfte die Tromp-l'œil-Malerei mit einem profilierten Architrav gewesen sein, der die gesamte Architektur gegen die Decke hin abschloss. Im Bereich eines vorgefundenen Nordfensters mit verputzter Leibung läuft von der Säule aus eine dunkelblaue Vorhangdraperie mit unterer Goldbordüre in die Leibung hinein. Die Malerei ergibt die Illusion einer offenen Laube gegen Norden (Abb. 16–19).

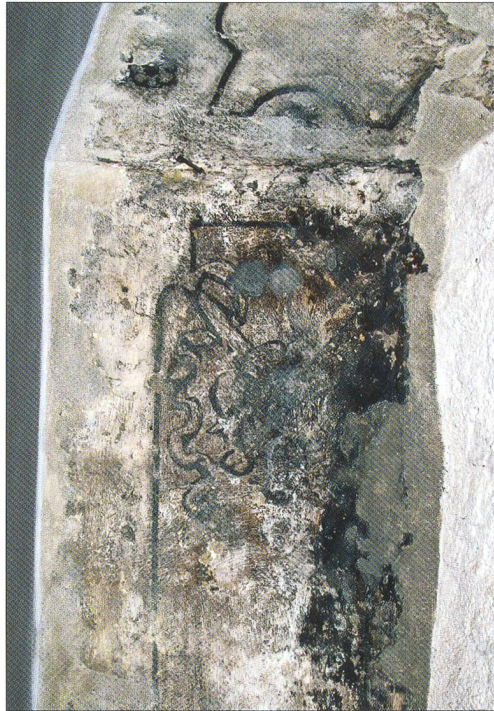
Abb. 20
Fensterleibung des nachträglich zugemauerten Nordfensters.

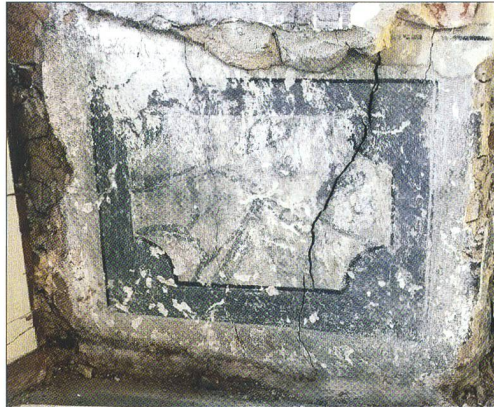
Abb. 22
Sturzmalerei des südwestlichen Fensters.

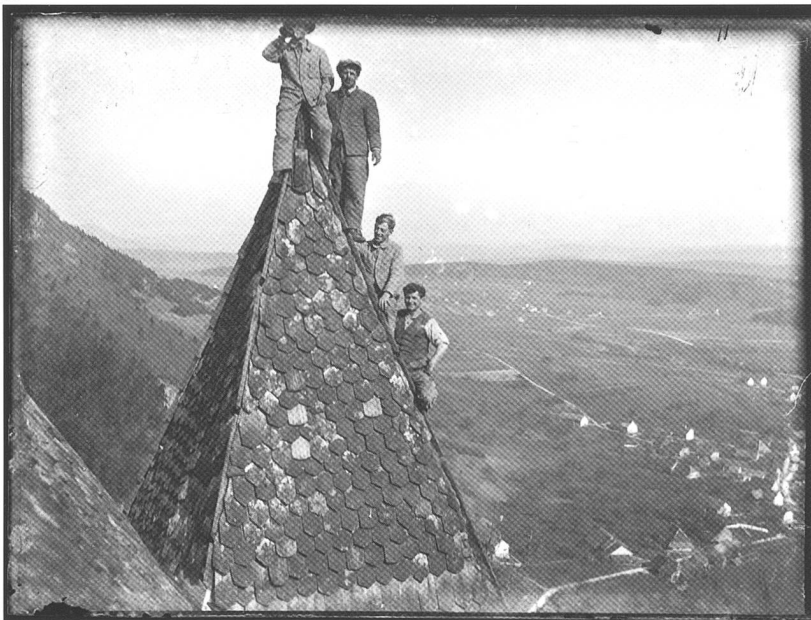
Abb. 24
Das Neueindecken eines der Türmchen anlässlich des Umbaus 1918/1920. Glasnegativ, Abzug im Archiv Kantonale Denkmalpflege Solothurn.

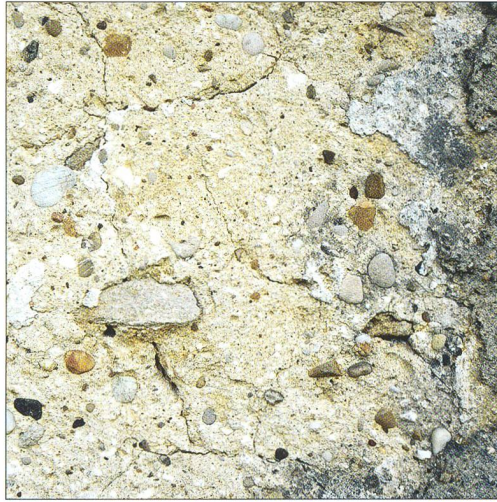
Abb. 28
Nordfassade, im Bereich
des alten Turmes. Erhaltener
Verputzmörtel von 1408.
Der trocken gelöschte Kalk-
mörtel weist eine teilweise
grobe Körnung auf, auch die
vielen kleinen Kalkeinschlüsse
(Kalkspatzen) sind typisch für
einen Verputz aus dieser Zeit.
Die Oberfläche witterte im
Laufe der Jahrhunderte ab,
die Festigkeit ist aber immer
noch erstaunlich gut.

Die nordseitige Rückfassade weist ein vielfältigeres Verputzbild auf. Als schlecht einsehbare Rückseite wurde dieser Teil mehrheitlich nur partiell ausgebessert und seit längerer Zeit nie mehr als Ganzes behandelt. Dadurch kann hier die Verputzgeschichte weiter zurückverfolgt werden. Im Bereich des alten mittelalterlichen Wohnturmes sowie am östlichen Anbau findet man grössere Partien des alten Fassadenverputzes von 1408. Dieser ist nach wie vor in einem erstaunlich guten Erhaltungszustand, was die Frage aufwarf, welche Faktoren diesen Verputzmörtel, der über die Jahrhunderte hinweg der Bewitterung ausgesetzt war, so langlebig machten. Durch die Restauratoren wurde der Verputz mittels Siebkurve auf seine Zusammensetzung hin untersucht.¹⁵ Es ist ein mit der Mauerkelle angeworfener, gelblicher Kalkmörtel mit sehr groben Kornzuschlägen im mauernahen Bereich und feineren Zuschlägen im Oberflächenbereich. Ob noch ein feinerer Deckputz aufgetragen wurde, ist nicht klar. Spuren davon wurden keine gefunden. Durch die jahrhundertlange Bewitterung wurde die Oberfläche abgetragen, so dass heute die grossen Kornzuschläge des Grundputzes sichtbar sind. Der Bindemittelanteil
