# Schönenwerd, Oltnerstrasse 80, Schweizerisches Zündholzmuseum, Gesamtrestaurierung

BENNO MUTTER

Das Museumsgebäude der ehemaligen Sammlung Bally-Prior, erbaut 1909 und bereits 1925 erweitert, beherbergt seit 2004 das Schweizerische Zündholzmuseum. Nach diversen Renovationen in der zweiten Hälfte des letzten Jahrhunderts hatte es seinen ursprünglichen Charakter verloren. Dank sorgfältigen Vorabklärungen und enger Zusammenarbeit von Architekt, Restauratoren und Denkmalpflege ist das Farbkonzept des frühen 20. Jahrhunderts heute wieder erkennbar.

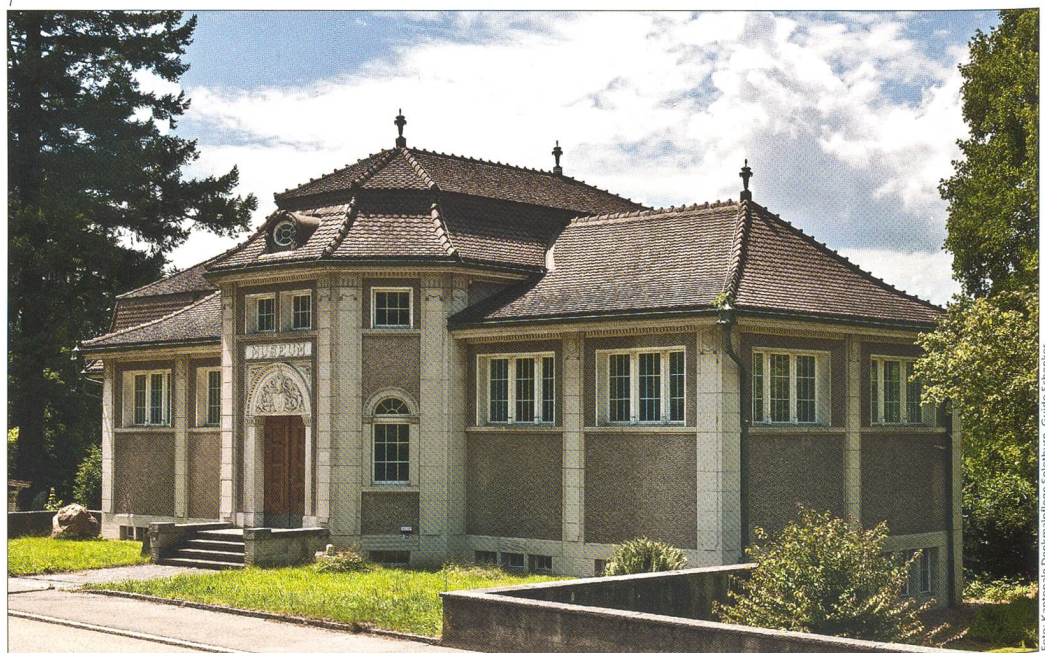
Abb. 1  
Schönenwerd, Oltnerstrasse 80,  
Schweizerisches Zündholz-  
museum. Die Aufnahme zeigt  
den Bau von 1909 von Nord-  
osten. Foto vor der Restau-  
rierung 2010.

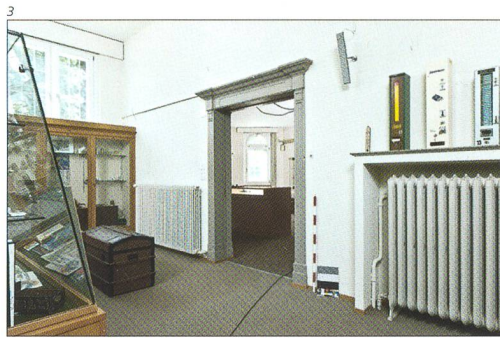
Abb. 3  
Blick vom nördlichen Seitenflügel gegen die Eingangshalle, Zustand 2010, vor der Restaurierung (vgl. Abb. 11).

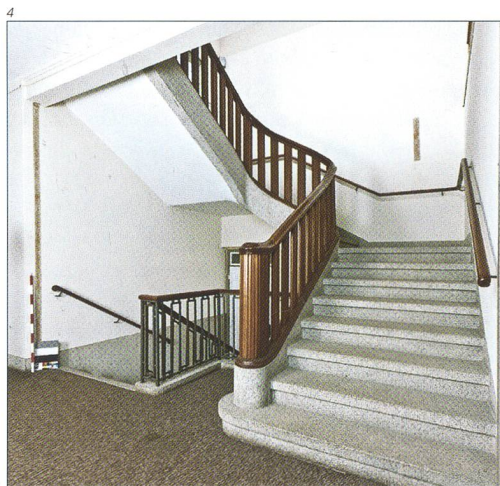
Abb. 4  
Blick ins Treppenhaus, Zustand 2010 (vgl. Abb. 13).

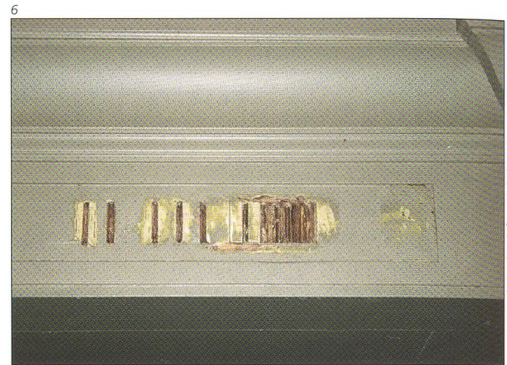
Abb. 6  
Sondierung in der Eingangshalle. Die Holzverkleidung des Türsturzes war ursprünglich mit einem geschnitzten Zackenfries geschmückt.

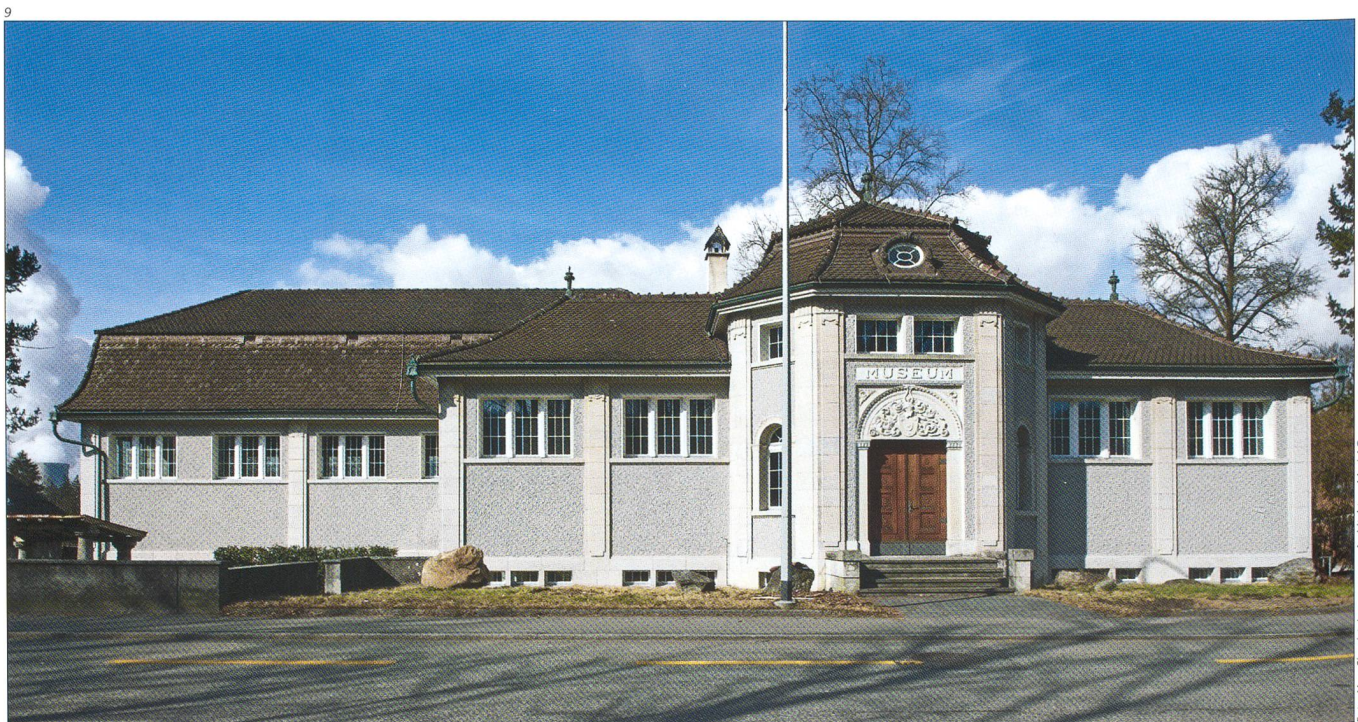
Abb. 9  
Das restaurierte Museumsgebäude von Osten. Rechts der achsensymmetrische Museumsbau von 1909, links der Anbau von 1925. Foto 2012.

Der Neuanstrich des Äusseren orientiert sich an der ursprünglichen Fassung. Während die Natur- und Kunststeinelemente – die Kunststeinlisenen von 1909, die Fenster- und Türgewände, das Relieffeld mit dem Ballywappen über dem Kalksteinportal – lediglich gereinigt wurden und unbehandelt blieben, erhielt der Verputz einen Anstrich in warmem Grau. Die Lisenen des Anbaus von 1925 setzen sich in einem helleren, den steinsichtigen Bauteilen angepassten Grauton von den Putzflächen ab. Die Arbeiten wurden in Organosilikatfarben ausgeführt. Die denkmalpflegerisch relevanten Arbeiten im Innern betrafen alle Räume des Erdgeschosses, das Treppenhaus, den Kuppelraum im Ober- und den grossen Saal im Untergeschoss des Anbaus.<sup>6</sup> Dank umsichtiger Planung gelang es, die notwendigen Neuinstallationen für die Stromversorgung und die Brandschutzanlage zu integrieren, ohne damit die Raumwirkung zu beeinträchtigen. Die neuen Ausstattungsstücke wie die Theken in der Eingangshalle und im südlichen, künftig als Cafeteria dienenden Seitentrakt oder die Leuchten zeigen schlichte, moderne Formen. Eine Spezialfirma restaurierte die Euböolithböden. Alle Flachdecken wurden in einem gebrochenen Weiss gestrichen, die bauzeitlichen Gusseisenradiatoren in einem dunklen Anthrazit, jüngere Radiatoren in der Regel im entsprechenden Wandton. Die Restauratoren frischten die feingliedrigen Holzkonstruktionen der Vitrinen auf; ihre ursprünglich hellen Rückwände sind neu in einem warmen Rotschwarz gehalten, um Lichtstreuungen zu verhindern und die Ausstellungsstücke optimal zur Geltung zu bringen.

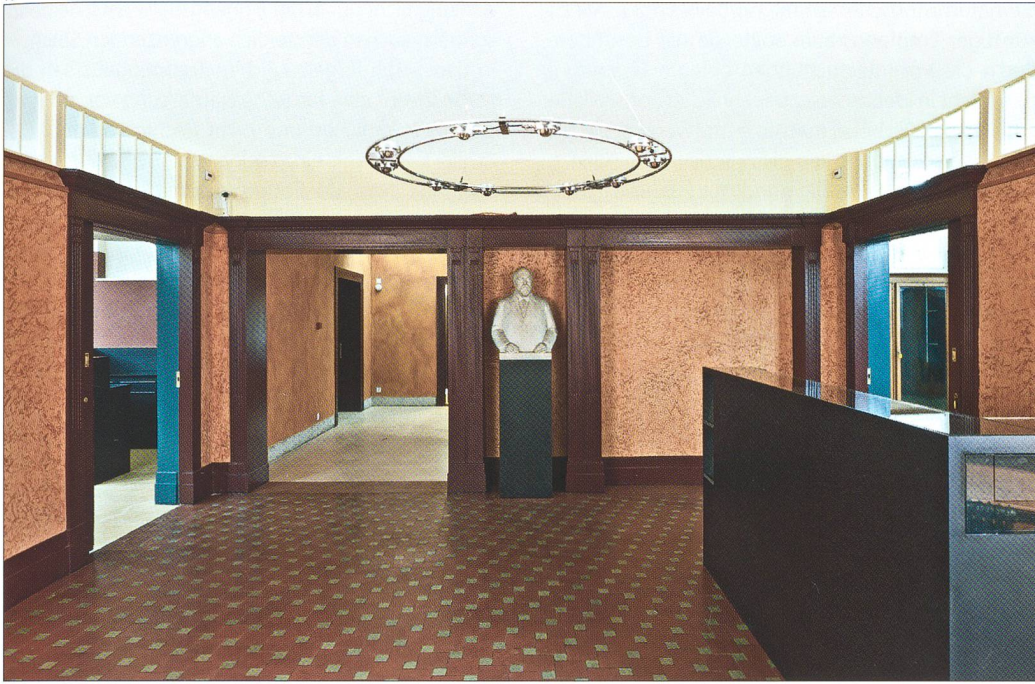
10

**Abb. 10**  
Die Eingangshalle präsentiert sich nach der Restaurierung wieder als aufwendig gestalteter Empfangsraum.

die naturhistorische Sammlung Bally-Priors. Als zukünftiger Empfangsraum sollte sie die besondere, durch die Voruntersuchungen belegte Gestaltung zwar nicht in identischer, aber ähnlicher Form wieder erhalten. Ein Pilzbefall machte es notwendig, die textile Trägerschicht mit den historischen Fassungen zu entfernen und den Gipsgrund mit Fungizid zu behandeln. Für die Wände wählte man wieder einen orangefarbenen Anstrich in Kaseinfarbe mit einer gestempelten Granitierung, die sich aber durch ihr grösseres Muster von der ursprünglichen unterscheidet. Die Türgewände mit ihren Gebälkgesimsen und die Sockelleisten erscheinen nun in einem warmen Dunkelrot in Ölfarbe; auf die Wiederherstellung von weiteren Zierelementen wurde verzichtet. Bei der Freilegung des Klinkerbodens wurde der Zementguss unter dem Spannteppich mittels einer Ablaugpaste entfernt. Die Freilegung und teilweise Rekonstruktion der seitlichen Oberlichter verbesserte die Raum-

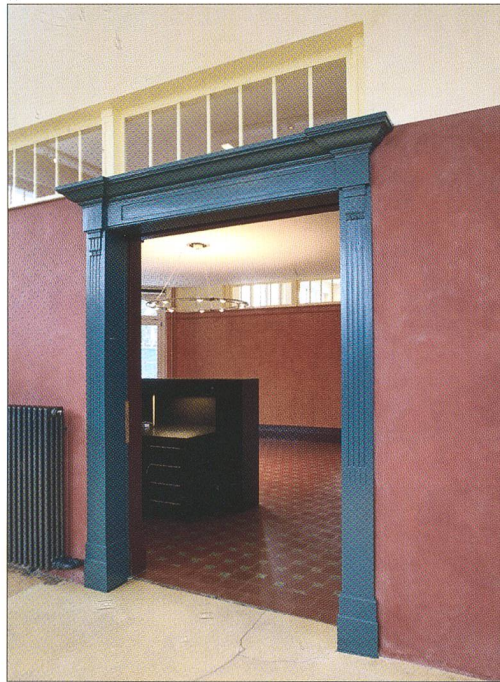
11

**Abb. 11**  
Durchgang zwischen nördlichem Seitenflügel und Eingangshalle. Durch das Freilegen der Oberlichtfenster konnte die ursprüngliche Lichtführung im Erdgeschoss wieder hergestellt werden.

wirkung nicht nur in der Eingangshalle entscheidend, sondern auch in den seitlich angrenzenden Sälen. In den Seitenflügeln und im Treppenhaus sah das Farbkonzept eine farbliche Neufassung vor, nahe an der ursprünglichen und nicht flächig wirkend. Der Effekt kam dank einer mineralischen Lasurtechnik zustande: Nach der Entfernung des schlecht haftenden Rollputzes und der Vorbereitung des Untergrundes wurde zunächst eine eingefärbte Schlämme und danach eine Lasur aus Bimssteinmehl und Trockenpigmenten aufgetragen. Die unterschiedlich saugenden Wandpartien ergaben den gewünschten, leicht wolkigen Charakter. Die beiden Erdgeschosssäle präsentieren sich nun in einem eher kühlen Dunkelrot, darauf abgestimmt die Türrahmung in einem – im Vergleich zum Befund – etwas helleren Blaugrün, darüber das Hellgelb des oberen Wandbereichs nach Befund. Während im südlichen Saal die Cafeteria-Ausstattung und Leitungskanäle moderne Akzente setzen, prägt im nördlichen die auf drei Seiten umlaufende, eindrückliche Reihe der restaurierten Vitrinen den Raum. Bei den Treppenhauswänden kam nach einer Grundierung des Dispersionsanstrichs dieselbe Lasurtechnik wie in den Seitenflügeln zur Anwendung. Die Neufassung nimmt den orangen Grundton der Eingangshalle in einer helleren Variante auf.

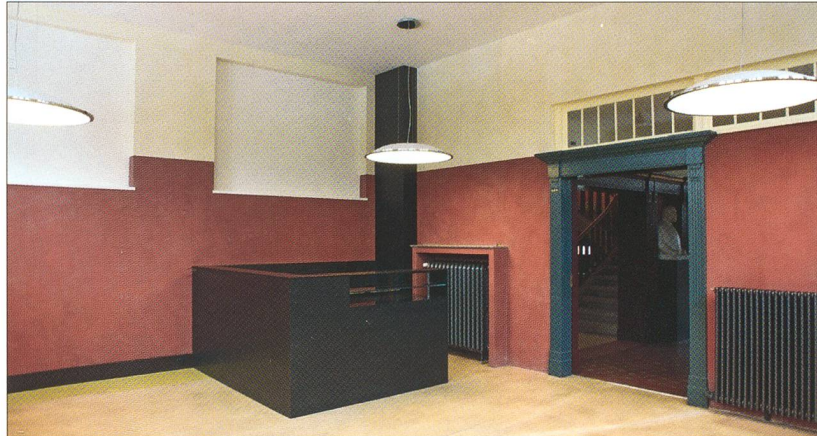
12

**Abb. 12**  
Die im südlichen Seitenflügel neu eingerichtete Cafeteria. Die rekonstruierte Farbgebung kontrastiert mit der modernen Ausstattung.

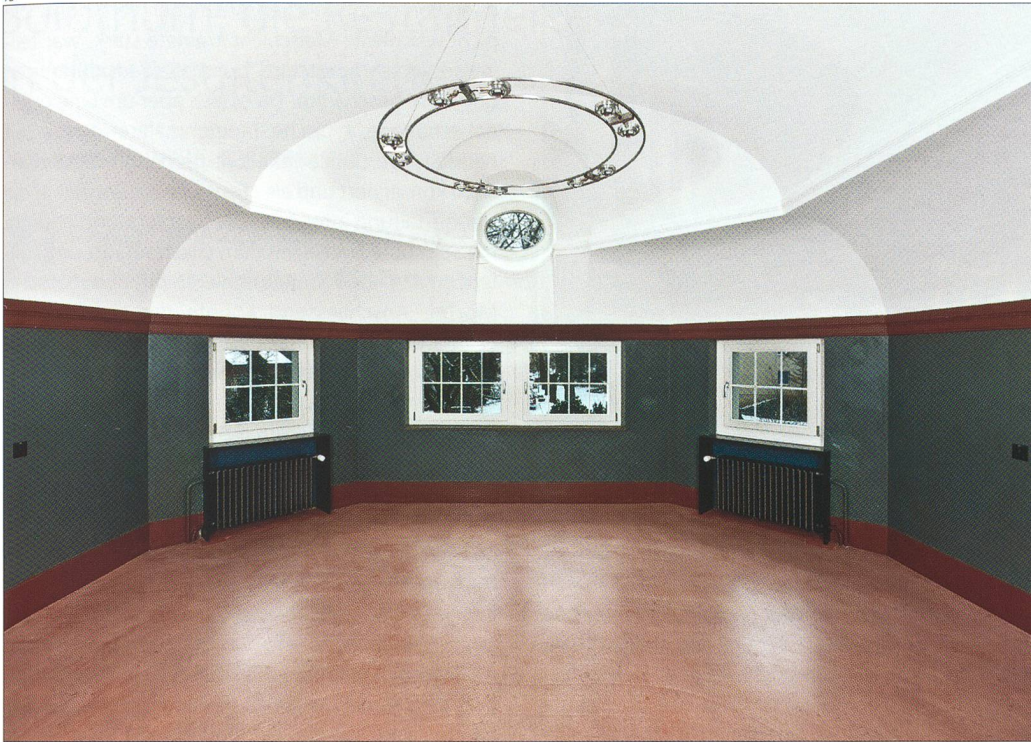
Abb. 15  
Der Kuppelraum zeigt sich nach der Restaurierung in seinem alten, konservierten Kleid von 1909/10.

Die zweite ursprünglich erhaltene Ausstattung befindet sich im Kuppelraum über der Eingangshalle. Der Bestand von 1909 ist so intakt, dass in diesem Raum hauptsächlich konservatorische Massnahmen genügten. Die Restauratorin reinigte die blaugrüne Ölfassung mit Salmiakwasser und frischte sie mit einem Halböl auf. Mit Sumpfkalk wurden Hohlstellen hinterfüllt und Fehlstellen gekittet. Die dunkelrote Ölfassung der aus Stuck gefertigten Sockel- und Abschlussleisten sowie der Tür und des Türrahmens wurde aufgefrischt. Die stark verschmutzte Gewölbedecke erhielt nach sorgfältiger Reinigung einen neuen Anstrich in weisser Leimfarbe nach Befund. Nicht mehr vorhanden waren die ursprünglichen Radiatorenverkleidungen; an ihre Stelle traten schlichte, aus Faserplatten gefügte Neukonstruktionen. Im Erdgeschosssaal des Anbaus von 1925 waren Teile des unteren Wandbereichs ursprünglich mit einer bedruckten Jutebespannung – ähnlich jener im Büroraum – versehen, die auf Höhe der Einbauvitri- nen mit einem hölzernen Profilstab abschloss; sie war, wie die übrigen Wandteile, später mit Dispersionsfarbe überstrichen worden. Die ockerfarbenen gestrichenen Wandsockel und die Profilstäbe waren im ursprünglichen Zustand erhalten und wurden lediglich aufgefrischt. Die Neufassung kam auf die bestehenden Anstriche zu liegen, ihr grünlicher Braunton ist auf das Eichenholz der Vitri- nen und auf den Befund abgestimmt. Die restaurierten Vitri- nen stellen ein bedeutendes Ensemble historischer Ausstattung dar. Sie gliedern den Raum in drei Abteile, lassen aber den längsgerichteten Saal durch ihre Transparenz erlebbar bleiben.

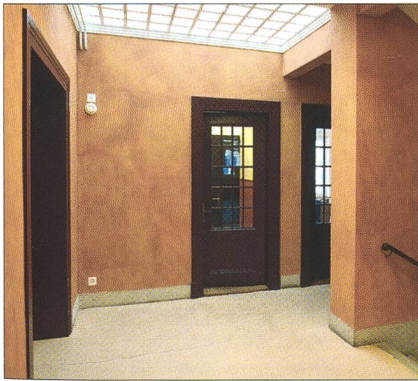
Abb. 16  
Der Flur im Erdgeschoss mit dem bauzeitlichen Oblicht nach der Restaurierung.

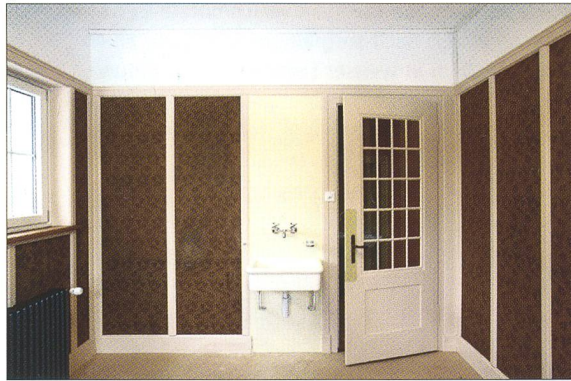
Abb. 17  
Im Büroraum blieb das Interieur von 1925 in nahezu ursprünglichem Zustand erhalten. Aufnahme nach der Restaurierung 2012.

In zwei Räumen blieben wesentliche bauzeitliche Oberflächen original erhalten: Das Büro im 1925 erweiterten Mittelpavillon zeigt eine von Profilleisten gegliederte Wandbespannung aus bedruckter Jute. Ihre floralen Ornamente sind je nach Lichteinfall mehr oder weniger ausgebleicht. Lose oder ausgefranste Jutepartien konnten mit Proteinleim zurückgeklebt und Fehlstellen retuschiert, die Bespannung sorgfältig mit dem Staubsauger gereinigt werden. Zum ursprünglichen Interieur gehört auch das schlichte, zeittypische Waschbecken, das an seinem Platz verblieb.

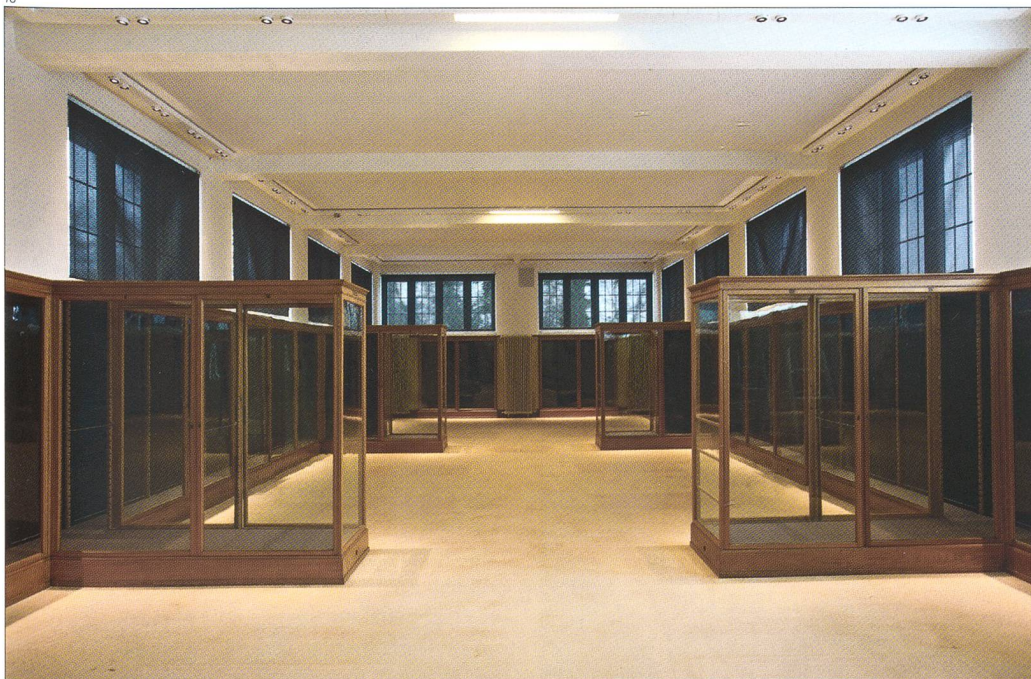
Abb. 18  
Blick in den Ausstellungssaal auf Erdgeschossniveau des Anbaus von 1925. Die restaurierten Vitrinen bestimmen den Raumcharakter. Foto nach der Restaurierung 2012.

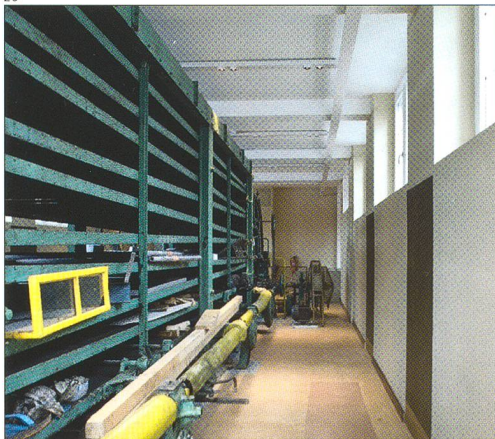
Abb. 20  
Im Untergeschosssaal steht heute eine grosse Zündholzmaschine aus Polen. Rechts an der Wand die gefestigten Leimfarbenmalereien von 1925.

rinen von nachträglichen Anstrichen verschont. Die nicht wischfeste Malschicht kreidete stark, war teilweise verschmutzt und durch Salzausblühungen und Risse beschädigt. Da es sich aber um eine original erhaltene, typische Tapetenmalerei dieser Zeit handelt, wurde sie inklusive gemaltem Sockelbereich konserviert und als «Fenster» zur Bauzeit in die Neugestaltung integriert. Die Restauratorin reinigte die Schicht teilweise mit dem Glasfaserstift und füllte die Risse vor dem Retuschieren mit angepasstem Mörtel. Anschliessend konnte die empfindliche Leimfarbe mittels einer Paste aus Cellulosederivat, das über ein schützendes Japanpapier eindrang, gefestigt werden. Dabei dunkelte die Farbe stark ab, erreichte aber wiederum den ursprünglichen Sättigungsgrad an Bindemittel. Der übrige Wandbereich zeigt sich nach dem Neuanstrich in einem hellen Grünbraun.
