Solothurn, Propsteigasse 10, Pfarrhaus St. Ursen, Fassadenrestaurierung

STEFAN BLANK

Das direkt unterhalb der Terrasse der St.-Ursen-Kathedrale stehende Pfarrhaus St. Ursen blickt auf eine jahrhundertelange Geschichte zurück. Vom 16. bis zum 20. Jahrhundert haben zahlreiche Epochen heute noch sichtbar ihre Spuren hinterlassen und bilden ein bauhistorisch und städtebaulich wertvolles Ensemble. 2010/11 wurden in zwei Etappen sämtliche Fassaden restauriert.

Fassadenrestaurierung 2010/2011

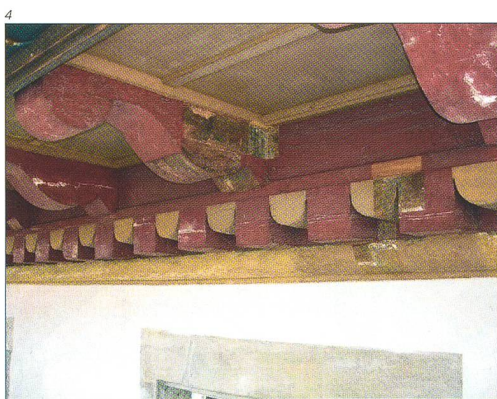
Abb. 4
Detail der südseitigen Dach-
untersicht mit Farbsondierun-
gen des Restaurators.

An der südseitigen Dachuntersicht des Hauptbaus mit ihren kräftig profilierten Kragbalken waren mehrere Bretter und Balkenköpfe wegen Feuchtigkeitsproblemen verfault und mussten ersetzt werden (Abb. 4). Wie die vorgenommene Farbuntersuchung ergab, besaßen die Kragbalken einst einen aufgemalten Akanthusblattdekor. Dieser war aber zu fragmentarisch erhalten und wurde nicht rekonstruiert. Das aus Solothurner Kalkstein bestehende Eingangsportal wird von den in Nischen stehenden Figuren der Heiligen Urs und Viktor sowie dem Wappen des St.-Ursen-Stifts bekrönt. Die Figuren wurden von Verschmutzungen und jüngeren Farbfassungen befreit und steinrestauratorisch behandelt (Abb. 8). Das Wappen erfuhr lediglich eine Oberflächenreinigung und eine Konservierung der vorhandenen rot-schwarz-gelben Fassung. Sämtliche Vergoldungen an Figuren (Bordüren, Kreuze) und Wappen (Bekrönung) wurden nach Befund neu appliziert (Abb. 5, 10).

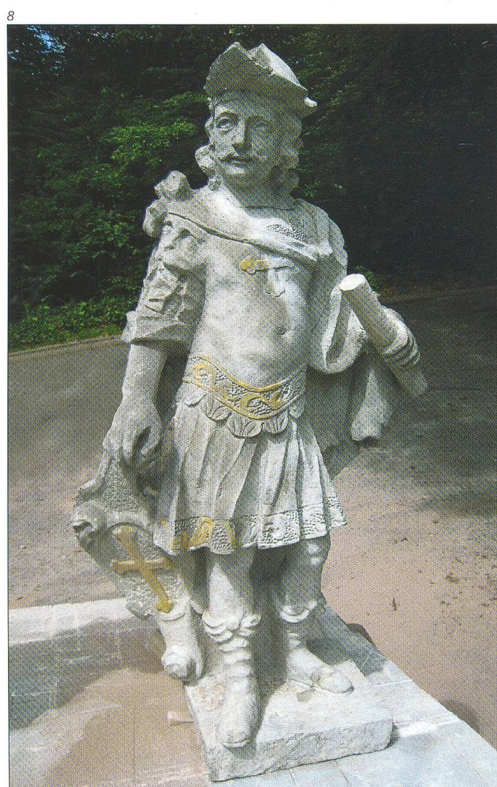
Abb. 8
Figur des St. Urs vom Eingangs-
portal während der Restaurie-
rung. Linke Figurenhälfte vor
der Reinigung, rechte Hälfte
nach der Reinigung.

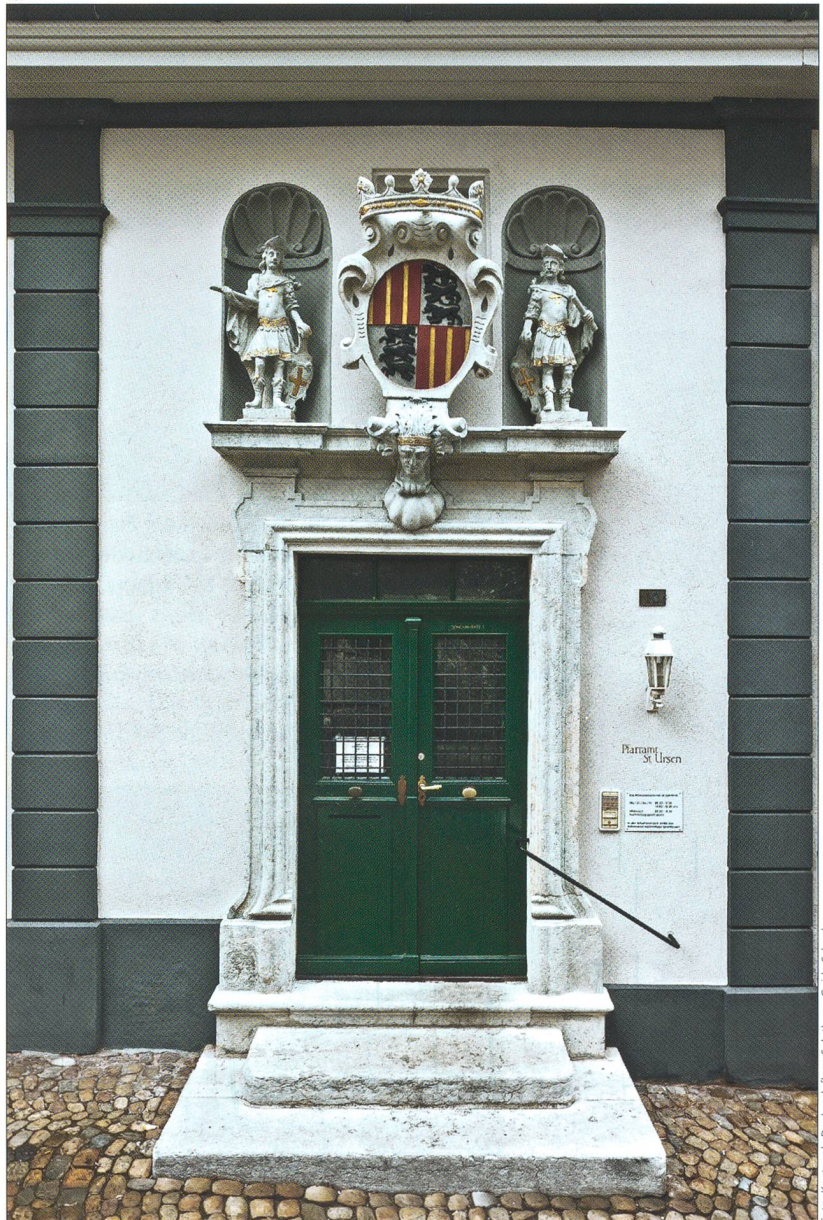
Abb. 10
Portal von 1727 nach der
Restaurierung.
