# Solothurn, St.-Ursen-Kathedrale, Erneuerung der Fassung an den Figuren von Johann Baptist Babel 2010–2013

PIUS FLURY

Der Figuren- und Reliefschmuck an der Westfassade der St.-Ursen-Kathedrale orientiert sich in seiner barock-pathetischen Sprache an der römischen Kunst des 17. Jahrhunderts. Die ursprüngliche, hellgraue Fassung der Skulpturen hatte sich mit den Jahren abgebaut. Nach einer Neufassung 1979 war diese bei den Figuren 2010–2013 zu erneuern. Die Wahl des geeigneten Farbsystems fiel erst nach sorgfältigen Voruntersuchungen.

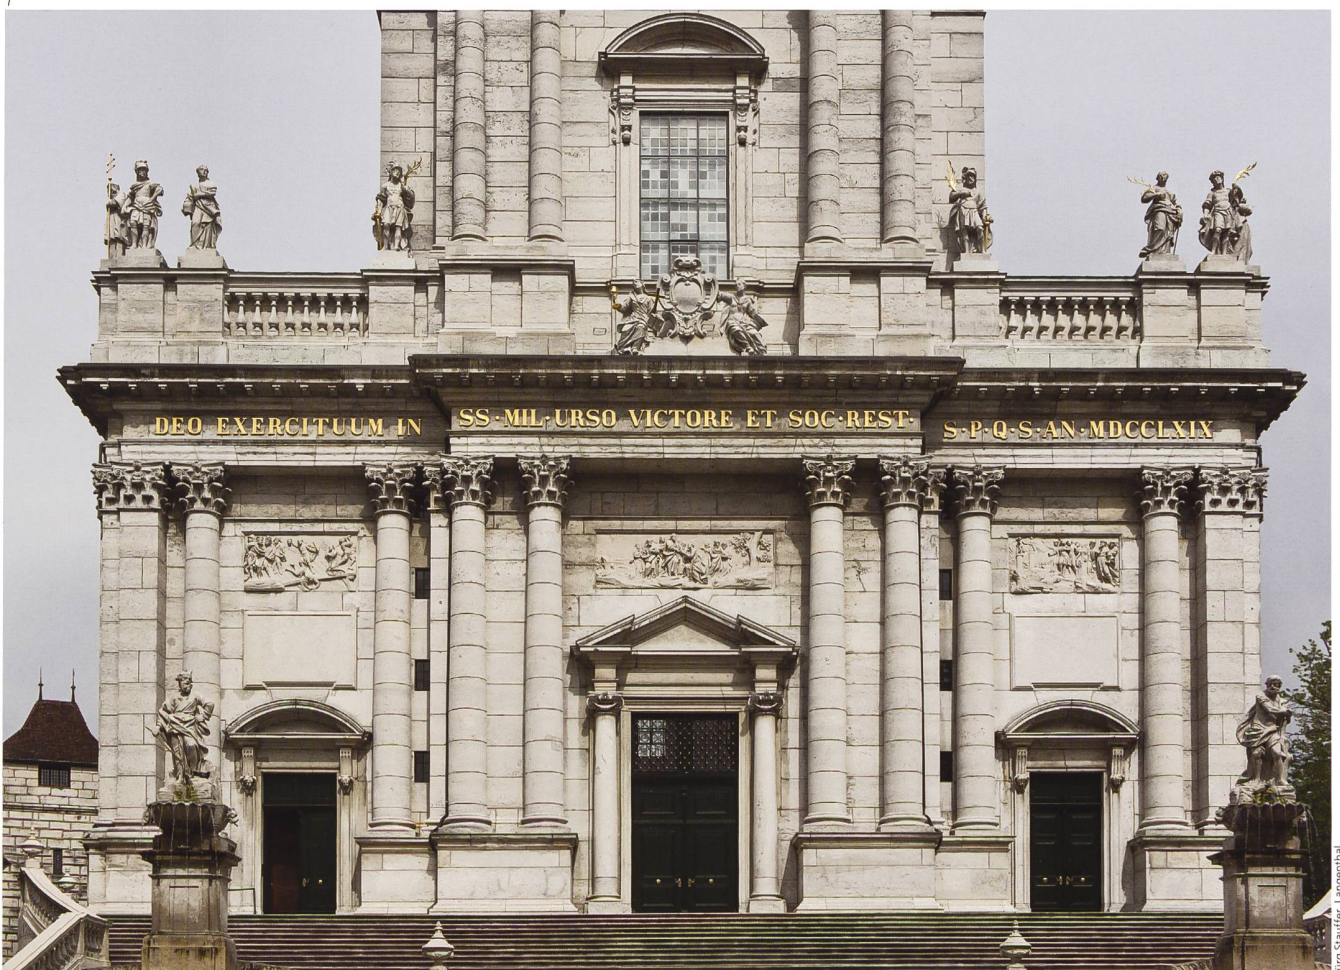
*Abb. 1  
Solothurn, St.-Ursen-Kathedrale, Ansicht der Westfassade mit den 2010–2013 restaurierten Skulpturen des Bildhauers Johann Baptist Babel: die zehn monumentalen Heiligenfiguren auf der Fassadenbalustrade, das von Allegorien gehaltene Solothurner Wappen in der Mittelachse, die drei Reliefs über den Portalen und die beiden Brunnenfiguren am Fuss der Freitreppe.*

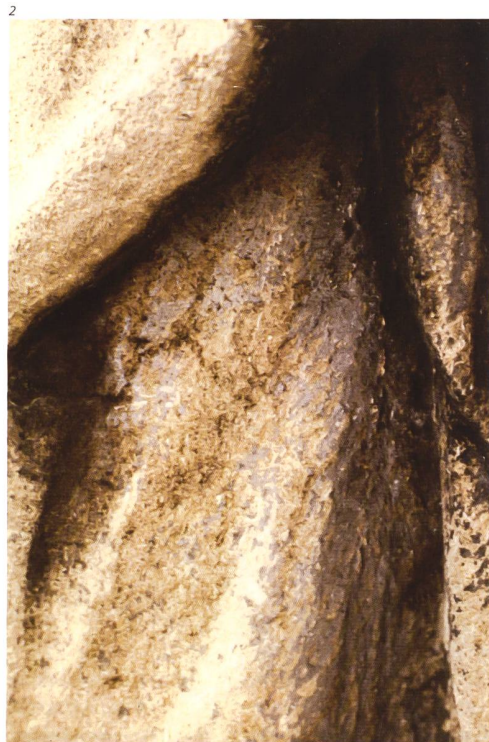
Abb. 2

Detail einer Gewandfalte: Reste der alten hellgrauen Ölfarbe mit Bleiweissanteilen waren 1979 nur mehr an geschützten Stellen der Skulpturen feststellbar.

grauen Ölfarbe gefasst. Dieser historische Anstrich hatte sich mit den Jahren fast vollständig abgebaut. In den Jahren 1977/1978 durchgeführte materialtechnologische Untersuchungen zeigten Reste von alten Ölfarbanstrichen mit Bleiweissanteilen. Solche Anstriche integrieren die Figuren und Reliefs nicht nur in die Architektur, sondern schützen die originale Steinsubstanz auch vor der Abwitterung.

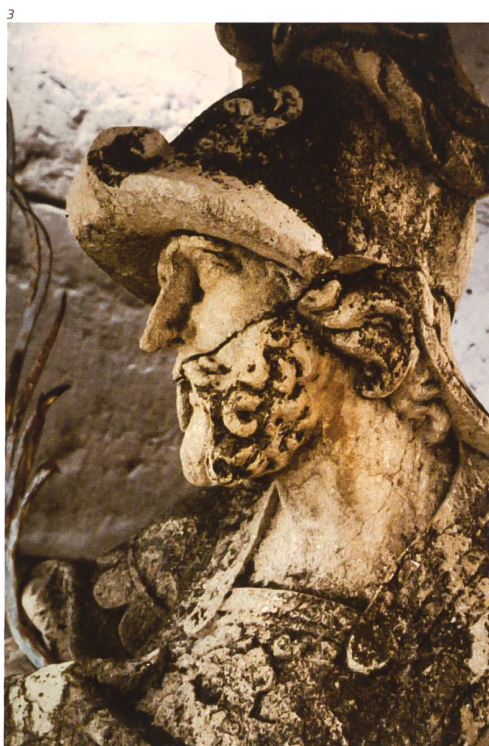
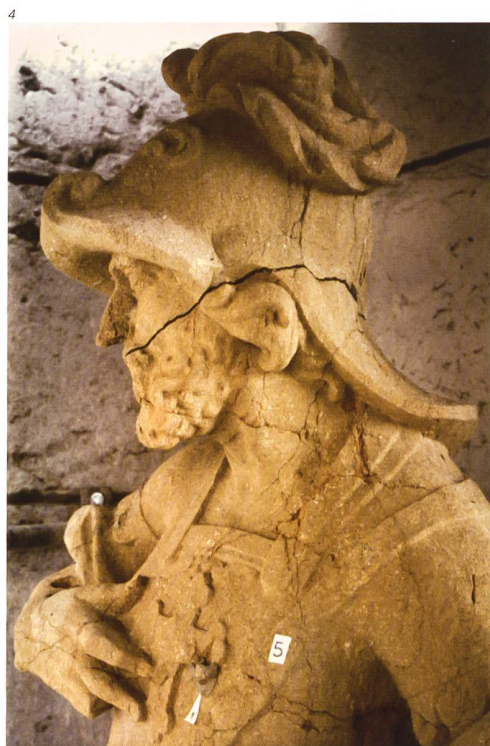
Abb. 3 und 4

Zustand der Viktorfigur im Frühjahr 1979: Unter einer Schmutzschicht tritt die Oberfläche des gelben Neuenburger Kalksteins zutage; rechts die gleiche Partie nach der Reinigung.

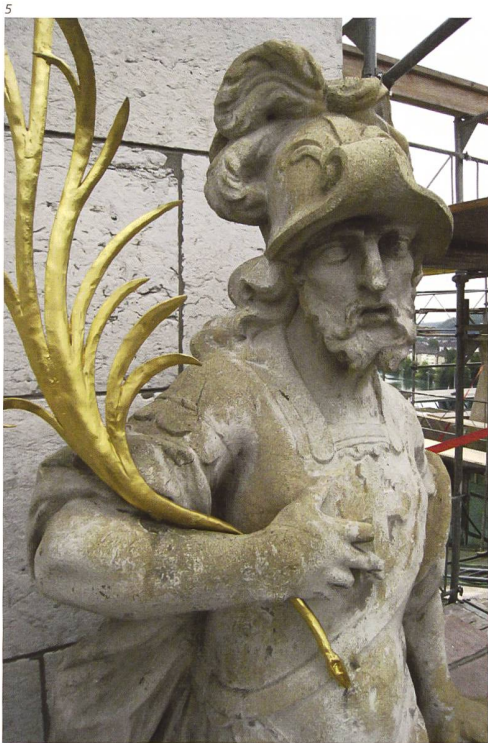
*Abb. 5  
Die Figur des Viktors in verwittertem Zustand 2010. Wie erwartet, hatte sich die 1979 aufgebrachte Fassung aus Mineralfarbpigmenten und Wasserglas abgebaut; an stärker exponierten Stellen zeigte sich erneut der gelbliche Kalkstein.*

Die letzte Fassung der Figuren hatte sich im Jahr 2008, also nach 19 Jahren, so weit abgebaut, dass eine Erneuerung vorzunehmen war. Es war also der Zeitpunkt gekommen, die Fassungsmuster auf den Deckelurnen und den Probewürfeln wissenschaftlich auszuwerten. Beurteilungskriterien waren die

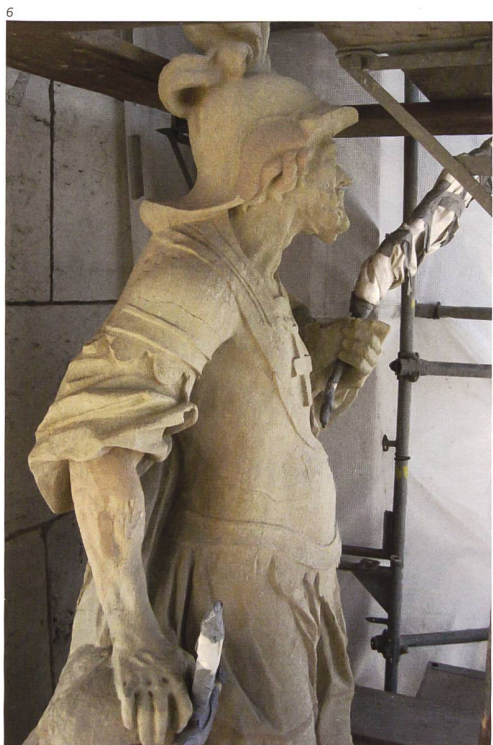
*Abb. 6  
Die Figur des heiligen Urs nach der Reinigung 2010. Im gelben Kalkstein werden rötliche Flickstellen sichtbar.*

Die Neufassung erfolgte in mehreren Arbeitsschritten. Zuerst wurde eine Reinigung mit einem Niederdruckstrahlverfahren vorgenommen. Es folgte eine Fleckenbehandlung mit Wasserstoffperoxyd. Anschliessend wurden ausgebrochene Stellen am Naturstein durch den Steinbildhauer aufmodelliert. Um die stark abgewitterten Oberflächenpartien aufzu-

füllen, wurde eine mit Hauterivesand, Quarzsand, Trassmehl und Kalkbinder versetzte Schlemme mit dem Pinsel in die Porenstruktur der Steinoberfläche und in die Risse einmassiert. Nach der Anrocknungszeit wurde die Oberfläche mit Schwamm oder Bürste zur Verdichtung und Sinterhautentfernung nachbearbeitet. Es folgten zwei Anstriche mit Kalkfarbe. Um den differenzierten lebendigen Ausdruck des Solothurner Kalksteins zu erreichen, wurde am Schluss eine abgetönte Kalklasur mit einem Naturschwamm aufgetupft. Zwischen den einzelnen Arbeitsgängen und nach der Lasur besprühte man die Anstriche mehrere Male mit Wasser, um eine optimale Abbildung der Kalkfarbe zu ermöglichen.

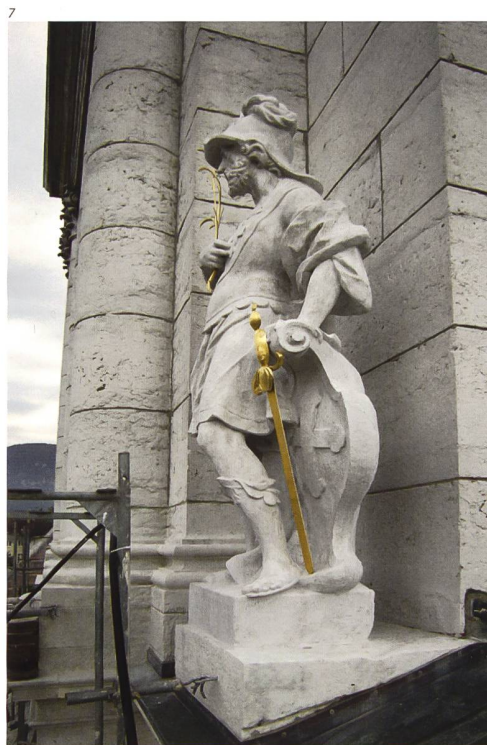
*Abb. 7  
Die Viktorfigur 2010 nach dem Neuanstrich mit Kalkfarbe. Dank des hellgrauen Anstrichs und einer abschliessenden Lasur integriert sich die Skulptur wieder in die Kalksteinarchitektur der Kathedrale.*

Stattdessen wurde aufgrund von mehreren eingehend diskutierten und beurteilten Restaurierungsvorschlägen beschlossen, Kalkfarbe aus dispergiertem Kalk zu verwenden. Dieses Farbsystem wurde vorgängig an der Figur beim südlichen Brunnen bemustert.

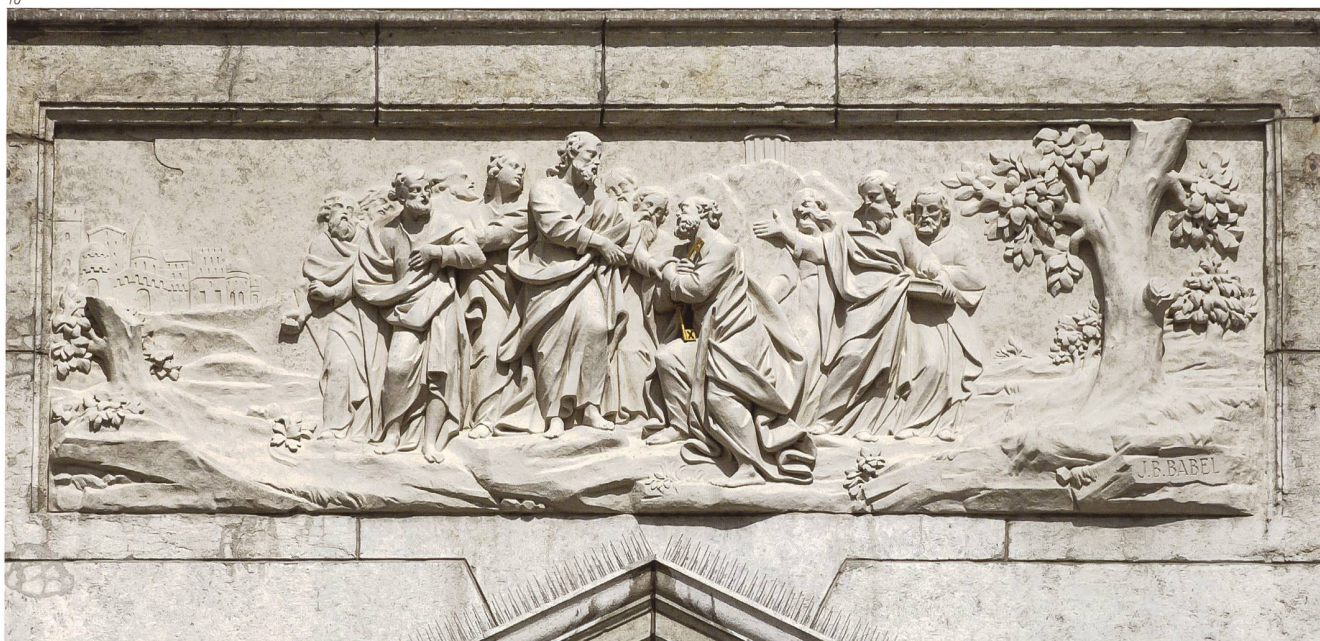
Abb. 10  
Das Relief über dem Mittelportal zeigt die Schlüsselübergabe des Erlösers an Petrus. An den Reliefs hatte sich die Fassung von 1979 gut erhalten, weshalb man sich 2012 auf eine Reinigung und auf Retuscharbeiten beschränken konnte.

Auch die drei Reliefs waren aus Neuenburger Kalkstein angefertigt und anschliessend im Ton des Solothurner Steins gefasst worden. Ihre letzte Neufassung stammt ebenfalls von 1979. Da sie durch ihre Lage in der Architektur der Fassade weitgehend wettergeschützt sind, hat sich diese Fassung in einem guten Zustand erhalten. An einigen wenigen Stellen war die Farbschicht reduziert. Auch die Vergoldungen befanden sich in einem guten Zustand. Verschmutzungen durch Russ- und Staubablagerungen sowie durch Vogel- und Insektenkot wurden durch eine Oberflächenreinigung mit Wasser und Schwamm entfernt. Bei den Stellen mit reduzierter Farbschicht sind Retuschen und Lasuren mit Silikatfarbe angebracht worden.

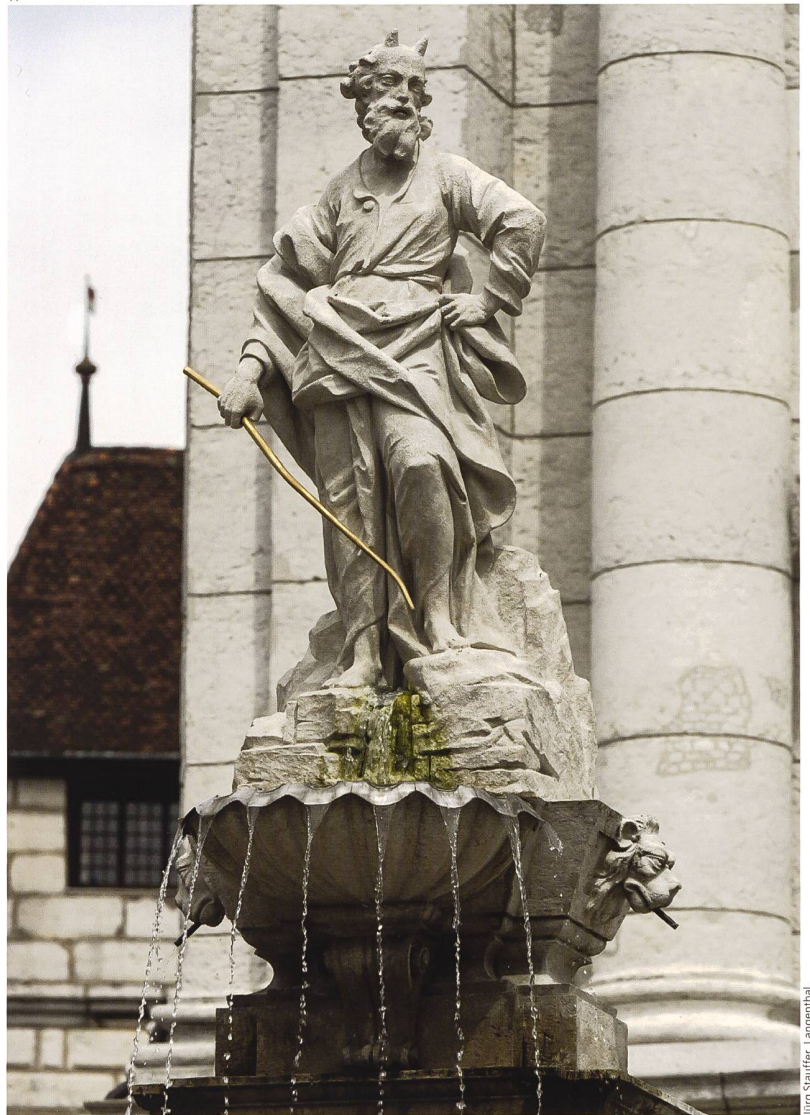
Abb. 11  
Die Brunnenfigur des Moses  
am nördlichen Fuss der Frei-  
treppe nach der Neufassung  
2013.
