Zeitschrift: Archäologie und Denkmalpflege im Kanton Solothurn
Herausgeber: Amt für Denkmalpflege und Archäologie des Kantons Solothurn
Band: 19 (2014)

Rubrik: Denkmalpflege : Kurzberichte

Kurzberichte

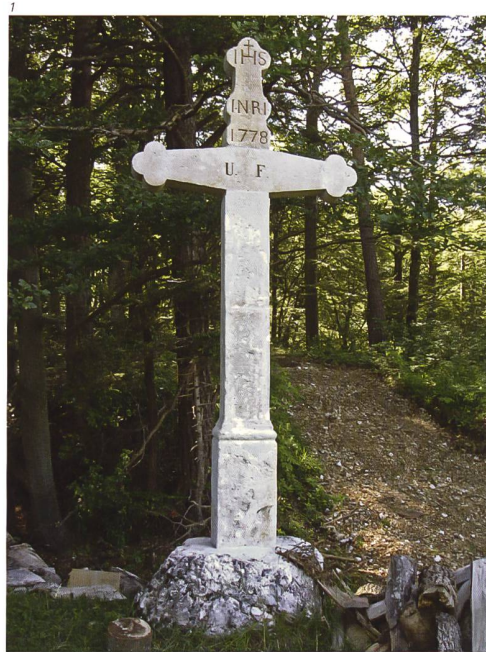
Abb. 1
Bärschwil. Das Natursteinkreuz auf dem «Fringeli» nach der Restaurierung.

Auf dem Gemeindegebiet von Bärschwil steht eine stattliche Zahl von Wegkreuzen. Dank der Initiative der Einwohnergemeinde konnten fünf dieser Kreuze aus Naturstein in den Jahren 2012 und 2013 restauriert werden: Das Friedhofskreuz von 1935, das Kreuz an der Grindelstrasse von 1722, das Kreuz auf dem «Fringeli» von 1778, das Kreuz «Breitenerlen» von 1888 und das Kreuz «Hinter Churzäggerli» von 1759. Alle Kreuze wurden gereinigt. Risse wurden injiziert und zugeschlämmt. Bei einzelnen Kreuzen mussten grössere Fehlstellen aufmodelliert und Inschriften aufgefrischt, beim Kreuz auf dem «Fringeli» gar ein neues Stück eingesetzt werden. Im Zusammenhang mit den Restaurierungsarbeiten hat die Gemeinde eine illustrierte Broschüre zu ihren Wegkreuzen herausgegeben: *Unsere Wegkreuze, die Kulturdenkmäler*, Bärschwil 2012.

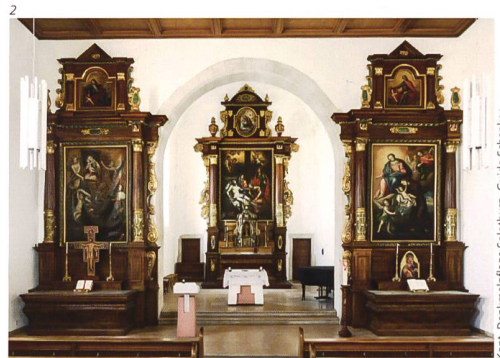
Abb. 2
Dornach, ehemaliges Kapuzinerkloster. Blick auf die drei Spätrenaissancealtäre der Klosterkirche nach der Restaurierung 2012.

2012 erfolgte eine Innenrestaurierung der Klosterkirche. Die Massnahmen an der Gebäudehülle umfassten die Entfernung von drei der vier Beichtstühle aus den 1960er Jahren, die Erneuerung der Elektroinstallationen mit Einbau einer neuen Beleuchtung, die Auffrischung der Wandoberflächen und die Reinigung des Holzwerks von Decke und Emporenbrüstung. Im inneren Chor führte die Entfernung einer jüngeren Bodenerhöhung zu Anpassungen am Wandtäfer. Die wertvolle aus den drei Altären, der Kreuzigungsgruppe und diversen Gemälden bestehende Ausstattung wurde restauratorisch behandelt: Zur Ausführung gelangten die Reinigung der Oberflächen, das Sichern der Farb- und Goldoberflächen, das Kitteln, Nachvergolden, Retuschieren und Patinieren von Fehlstellen sowie das Aufbringen eines Schlussfirnisses.

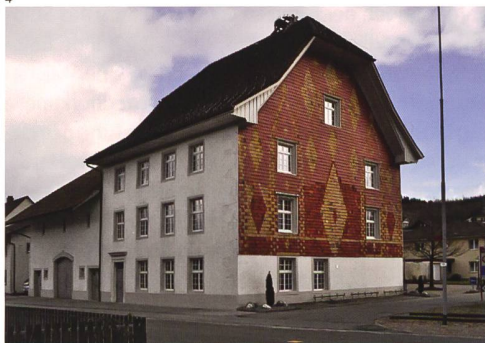
Abb. 4
 Kestenholz, Gäustrasse 20. Das ehemalige Pfarrhaus mit den 2012 eingebauten Fenstern.

Bei der Restaurierung von 1970–1972 wurden die barocken Fenster nach Vorgaben der Denkmalpflege durch doppelt verglaste, in ihrer Form den alten Fenstern nachempfundene Flügel ersetzt. Mittlerweile waren diese teilweise so stark verwittert, dass ein erneuerter Ersatz angezeigt war.

Bei der Erneuerung der Fenster 2012/13 blieb das Erscheinungsbild bestehen: Eingebaut wurden sogenannte EV/IV-Holzfenster. Deren äussere Schicht besteht aus einem klassisch konstruierten Fenster mit echten, glastrennenden und verkitteten Sprossen, bei dem die Halbrundstäbe der Schlag- und Profilleisten das Fensterkreuz akzentuieren. Die innere Schicht besteht aus einer modernen, zweischichtigen Isolierverglasung, die eine angemessene Dämmung garantiert. Die Sprossenteilung und die markanten Fensterkreuze verleihen dem ehemaligen Pfarrhaus das ihm zustehende optische Gewicht.

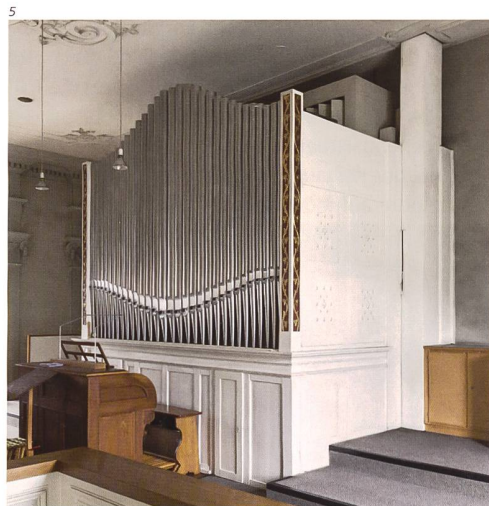
Abb. 5
Metzerlen, Pfarrkirche
St. Remigius. Die Orgel
nach der Restaurierung
von 2013.

Zu den Revisionsarbeiten gehörte einerseits die gründliche Reinigung des gesamten Instrumentes inklusive Pfeifenwerk, Spieltisch, Spiel- und Registertraktur, Schwellwerk, Gehäuse und Balganlage. Weitere Arbeiten umfassten die Überprüfung der Dichtigkeit von Windladen und Balganlage und deren allfällige Reparatur, das Auswechseln von Verschleissteilen sowie den Ersatz von defekten beweglichen Lederteilen wie Membranen und Taschen.

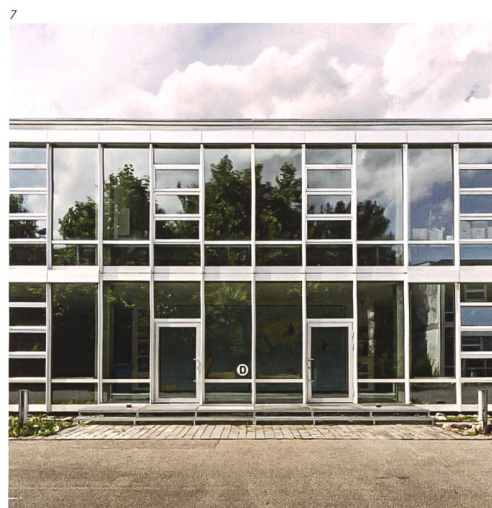
Abb. 7
Olten, Engelbergstrasse 60–64, Sälischulhaus. Fassadendetail nach der Sanierung.

Die Denkmalpflege wurde erst spät auf das Sanierungsvorhaben aufmerksam. Der Projektwettbewerb war bereits durchgeführt und der Sieger – und somit auch die Sanierungsmethode – von der Jury bestimmt. Diese entschied sich für die Erneuerung der Vorhangfassaden unter grösstmöglicher Beibehaltung des Erscheinungsbildes und nicht – wie es andere Wettbewerbseingaben vorgeschlagen hatten – für einen Ersatz der Fassaden im Sinne einer Neuinterpretation. Dieser Entscheid warf grundsätzliche Fragen zum Umgang mit der architektonischen Vergangenheit auf. Aus denkmalpflegerischer Sicht ist das gewählte Verfahren ein möglicher, nicht aber

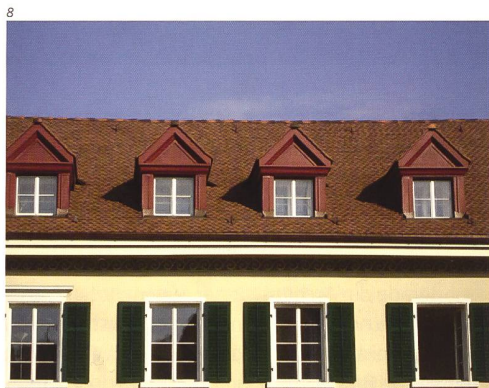
Abb. 8
Schönenwerd, Oltnerstrasse 14,
alter Gasthof Storchen. Detail
von Dach und Fassade nach der
Restaurierung 2012.

Bally den «Storchen» und nutzte ihn als repräsentativen Sitz und als Firmenhotel. Dem Gasthof kam auch eine wichtige Funktion im Dorfleben zu. Seit der 1972 erfolgten Verlegung des Hotelbetriebs in einen Neubau nebenan hat das Gebäude seine ursprüngliche Funktion verloren, nimmt aber im Ensemble «Felsgarten» und im Ortsbild von Schönenwerd nach wie vor einen wichtigen Stellenwert ein. Die Aussenrestaurierung des Gebäudes umfasste die Erneuerung der Dacheindeckung mit Biberschwanzziegeln, die neue Verkleidung der Lukarnen mit gestrichenen Holzschindeln und einen Neuanstrich der Fassaden in der bestehenden Farbigkeit.

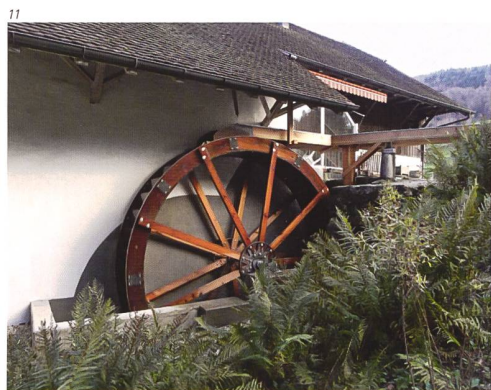
Abb. 11
Welschenrohr, Mühle 69, Lochmühle. Das 2013 neu errichtete Wasserrad.

Wasserräder sind stark der Feuchtigkeit ausgesetzt, weshalb diese Konstruktionen aus Holz erfahrungsgemäss nach rund zwanzig Jahren erneuert werden müssen. Nachdem das Mühlerad der Lochmühle 1992/93 im Rahmen der Gesamtsanierung neu errichtet worden war (vgl. *Jahrbuch für Solothurnische Geschichte* 67, 1994, S. 227–230), war es 2013 so weit, dass es wieder ersetzt werden musste. So kann das Wasser auch in den kommenden Jahren wieder fleissig die Schaufeln des ober-schlächtigen Wasserrades füllen und die Mechanik der früheren Mühle in Betrieb setzen.
