# Licht und Luft für das Hochstudhaus an der Burggasse in Messen

MARKUS SCHMID

### Hochstudhaus Burggasse 10, Messen

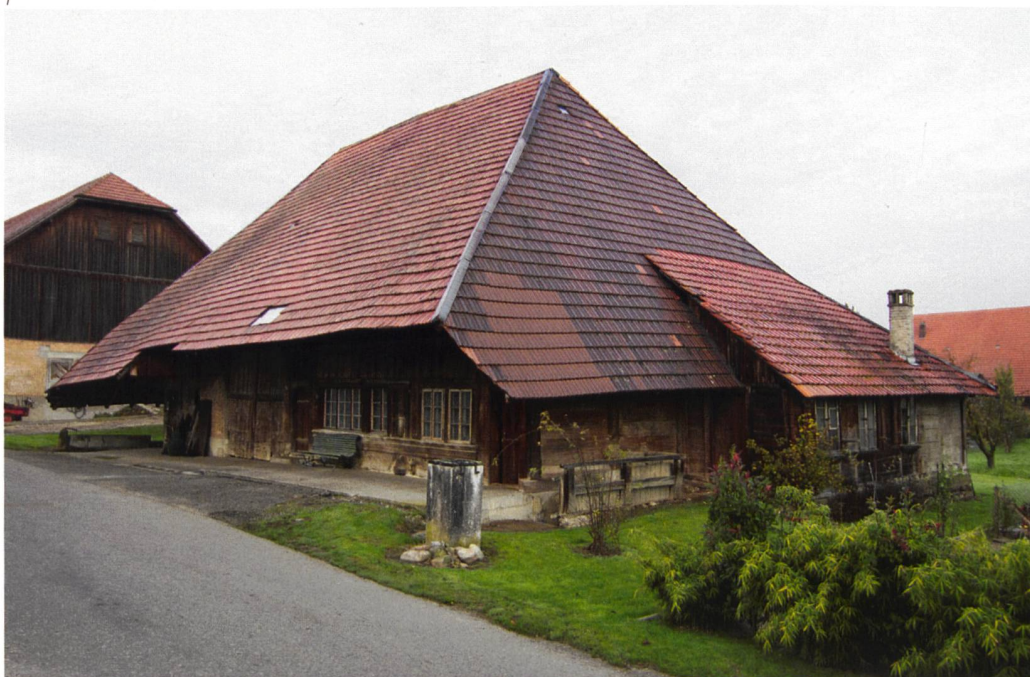
Abb. 1  
Messen, Hochstudhaus Burggasse 10. Ansicht von Süden, in einer Aufnahme von 2006, vor der Restaurierung.

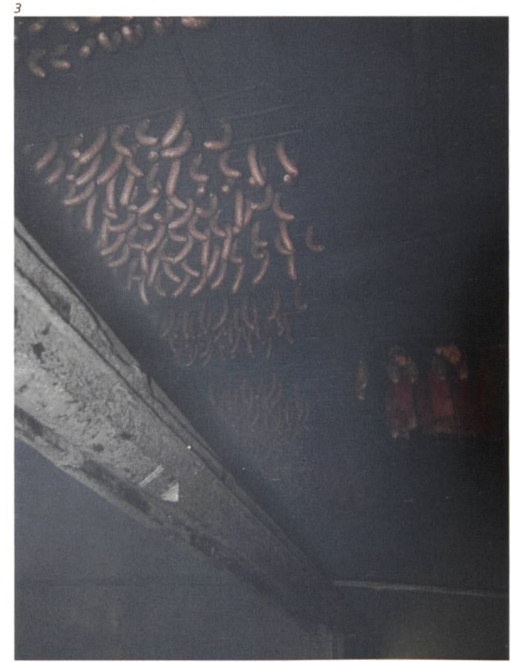
Abb. 3  
Bis 2013 wurden in der Rauch-  
küche noch Würste geräuchert.

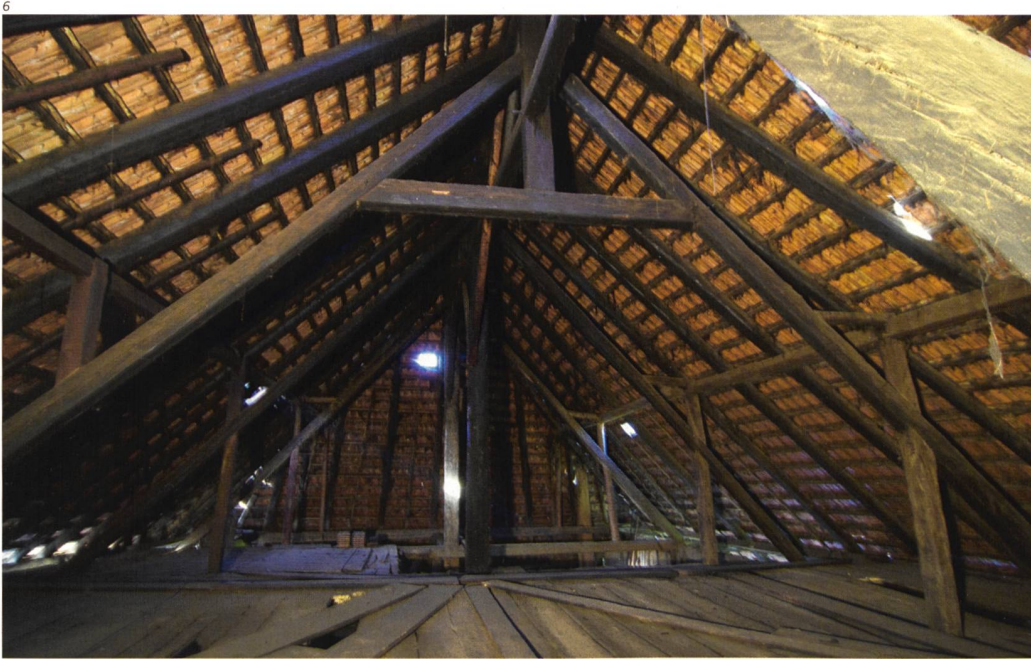
Abb. 6  
Blick in den Dachboden  
mit Hochstudkonstruktion,  
Aufnahme 2013, vor der  
Restaurierung.

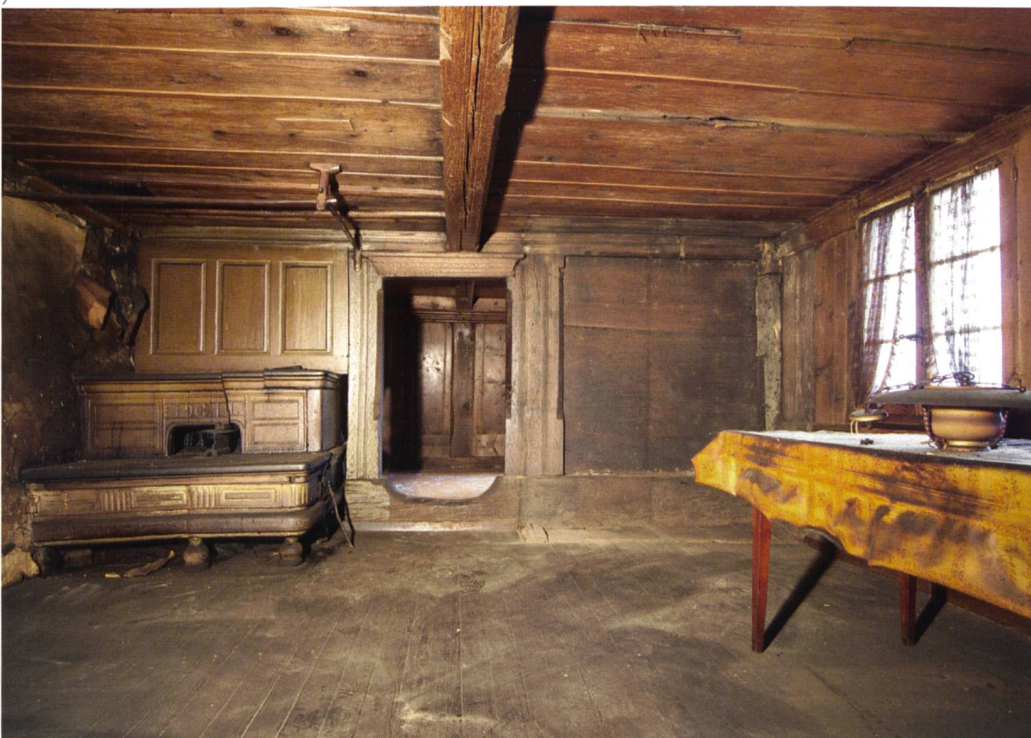
Abb. 8  
Die Stube mit Sandsteinofen  
und 1691 datiertem Stuben-  
deckenbalken, nach der  
Restaurierung.

licht von Osten in den bisher finsternen Bereich der Rauchküche, mit der Verglasung der beiden Tennstore und mit Glasstreifen in den Vordachbereichen Nord und Süd erreicht werden. Der alte Sandsteinofen in der Stube war leider in einem so schlechten Zustand, dass er durch einen ähnlichen Ofen aus der Region ersetzt wurde. Eine besondere Herausforderung stellte die Entfernung des Russes mit teilweise zentimeterdicken Teerschichten besonders im Küchenbereich dar. Da bis einige Monate vor Beginn der Restaurierungsarbeiten in der Rauchküche noch Würste geräuchert wurden, war der Rauchgeschmack allgegenwärtig. Die Reinigung des Holzwerks erfolgte teilweise mit sanftem Strahlen,

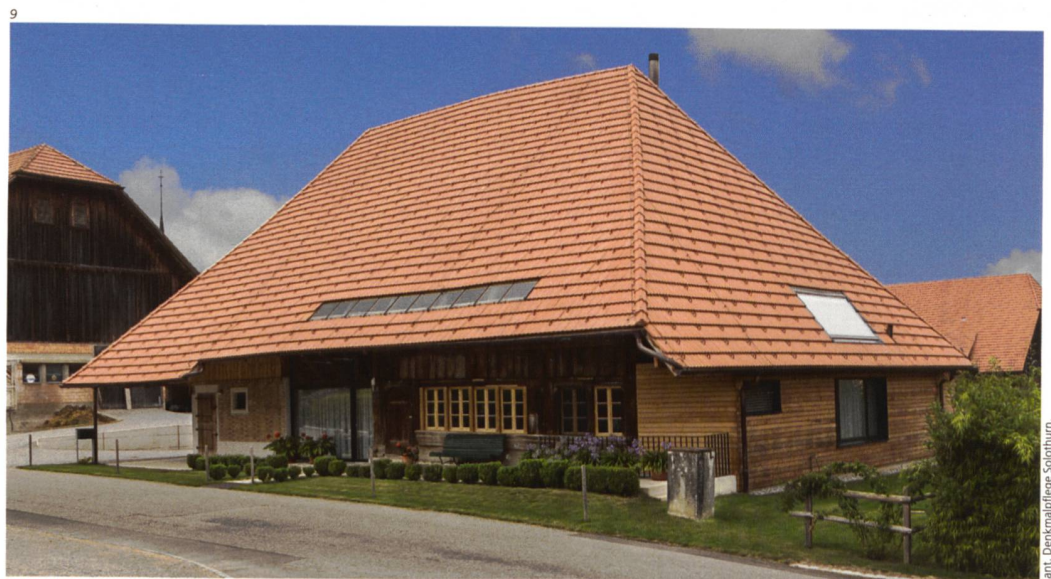
Abb. 9  
Das Hochstudhaus in einer  
Aussenansicht von Südosten,  
nach der Restaurierung.

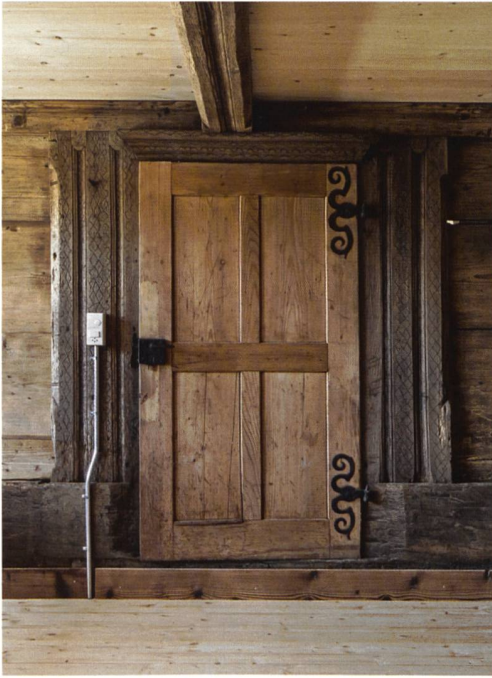
Abb. 11  
Die restaurierte Stubentür.

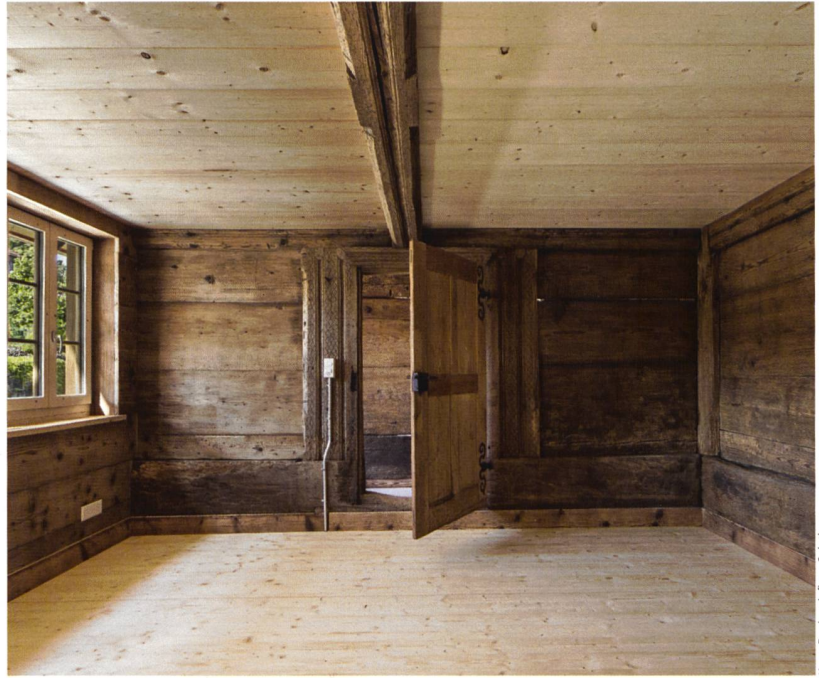
Abb. 12  
Blick in die Stube nach der  
Restaurierung.

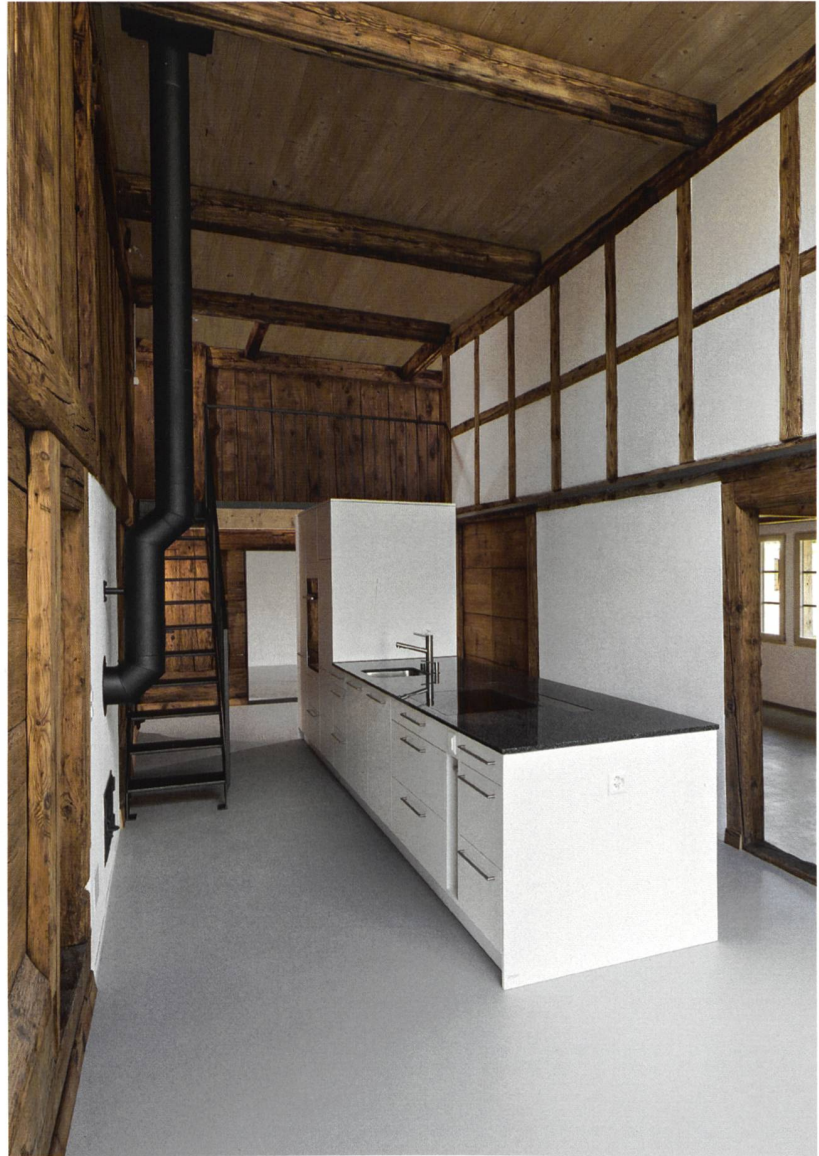
Abb. 13  
Die frühere Rauchküche mit  
neuem Küchenmöbel.
