Die wechselvolle Geschichte der Pfarrkirche St. Martin in Laupersdorf

Zeitschrift: **Archäologie und Denkmalpflege im Kanton Solothurn**

Band (Jahr): **22 (2017)**

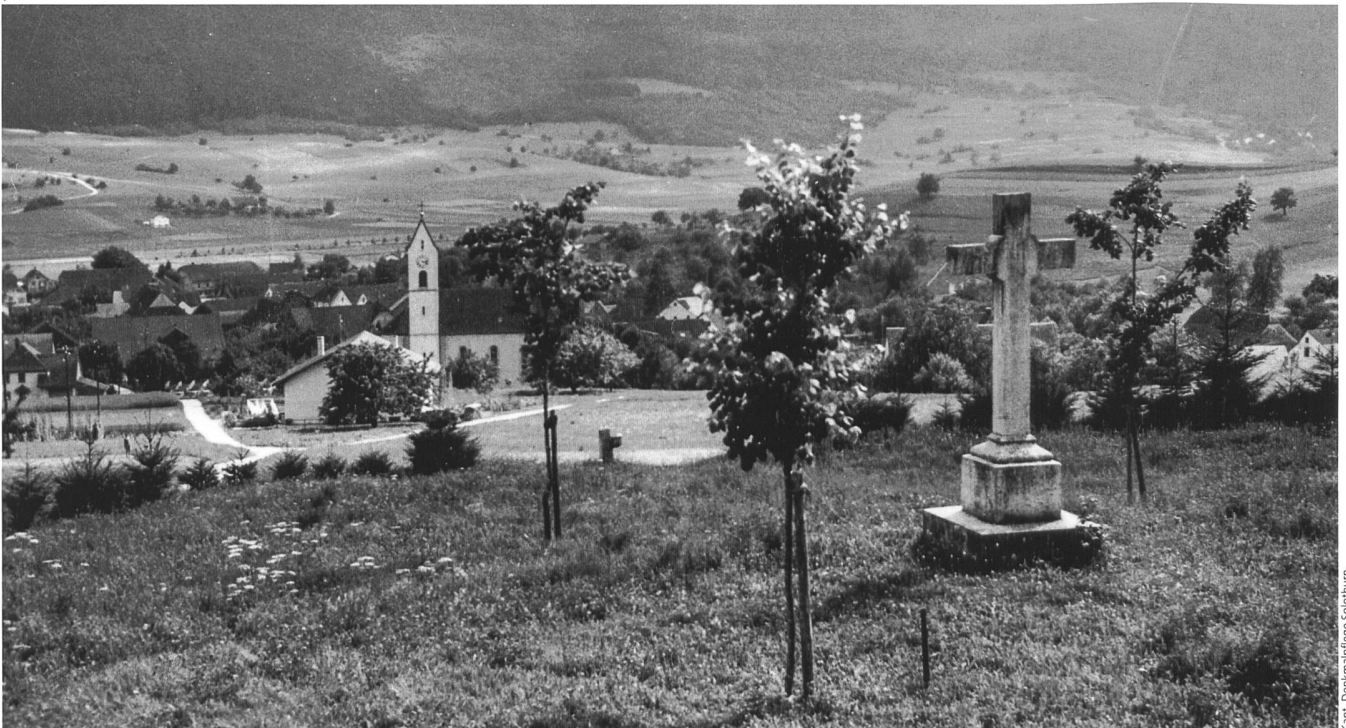
Abb. 1
Laupersdorf, Blick vom Chilchenfeld auf das Dorf mit der 1859/60 neu erbauten Kirche. Das Kreuz im Vordergrund markiert den Standort der alten Kirche von Laupersdorf.

Die erste Kirche von Laupersdorf stand weiter nördlich ausserhalb des Dorfes. Heute führt der Alte Kirchenweg zum sogenannten Chilchenfeld, wo ein Steinkreuz den ehemaligen Standort von Kirche und Friedhof markiert (Abb. 1). Wie das Patrozinium des heiligen Martin vermuten lässt, muss hier schon sehr früh eine Kirche bestanden haben. Dies konnten 1967 durchgeführte archäologische Ausgrabungen bestätigen (Abb. 5).¹ Insgesamt waren drei aufeinanderfolgende Kirchenbauten festzustellen. Der erste

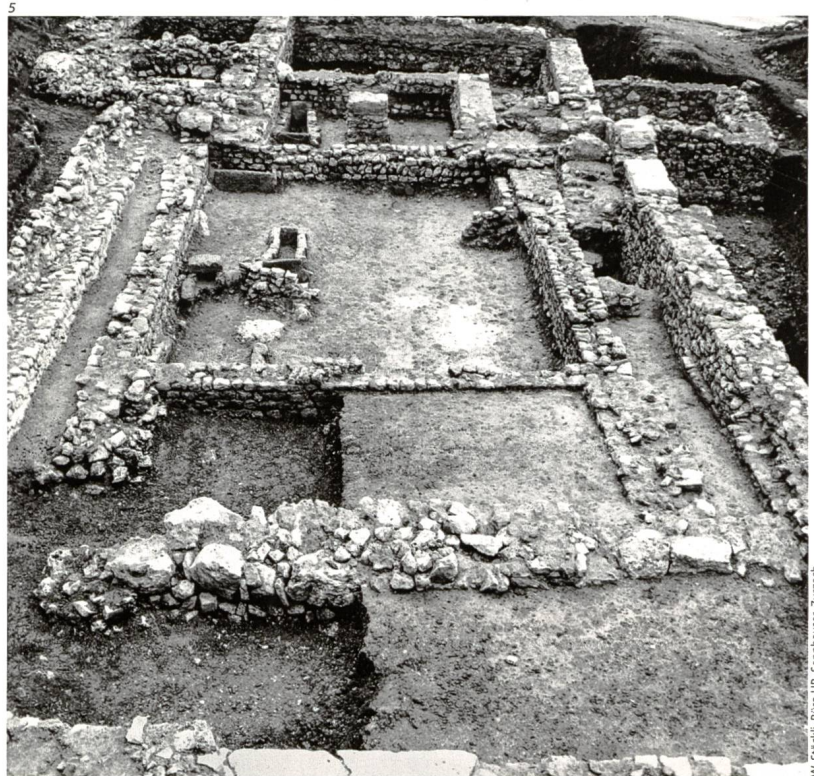
Abb. 5
Ausgrabungen von 1968 am alten Kirchenstandort mit Feststellung von drei aufeinanderfolgenden Kirchenbauten des Früh- bis Spätmittelalters.

Bau wurde direkt auf den Mauern und mit dem Steinmaterial eines römischen Gutshofes errichtet. Vermutlich geschah dies bereits im 7. Jahrhundert, worauf der Befund der elf aufgefundenen frühmittelalterlichen Gräber schliessen lässt. Im Hochmittelalter, also im 10. und 11. Jahrhundert – genauer lässt sich dies leider nicht bestimmen –, entstand ein leicht grösserer, zweiter Neubau, welcher seinerseits im 14. oder 15. Jahrhundert ersetzt wurde.

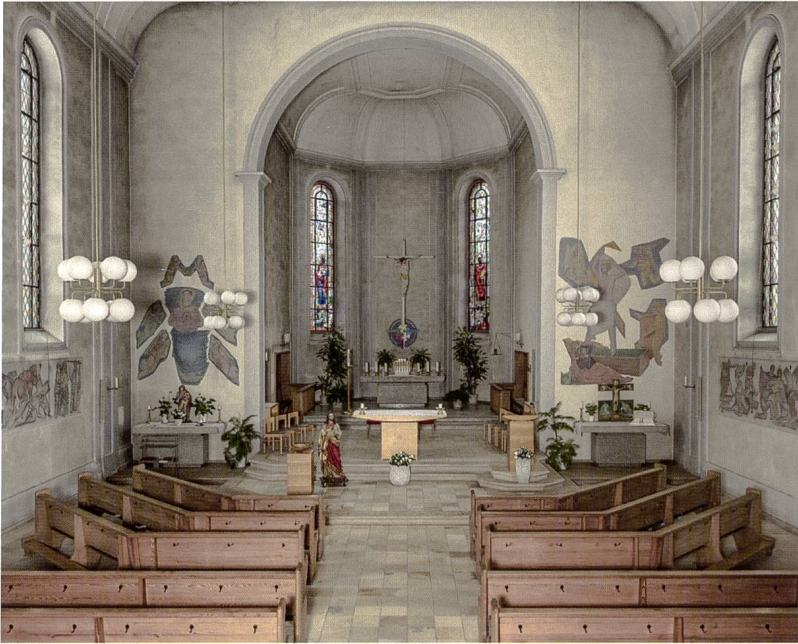
Abb. 14 und 15
Die Kirche vor der Restaurierung 2015/16. Gut sichtbar sind die starken Verschmutzungen an Aussenwänden und Gewölbe.

Bereits wenige Jahre nach dieser letzten Innenrestaurierung zeigten sich bereits wieder aussergewöhnlich starke Verschmutzungen und Rissbildungen an Wänden und Decken. An den Wänden zeichnete sich das darunterliegende Mauerwerk quasi Stein für Stein ab, und an den Gipsdecken wurde die Unterkonstruktion sichtbar (Abb. 14 und 15). Aufgrund der Tatsache, dass der stark zementhaltige und steinharte Verputz von 1952 nachgewiesenermassen eine starke Versalzung und eine hohe Feuchtigkeit aufwies, war man sich unter den beigezogenen Fachleuten einig, dass eine sanftere Reini-

gung der Oberflächen keinen Sinn ergab. Die Verschmutzung würde allzu schnell wieder auftreten. Und die angelegten Musterflächen zeigten auch, dass sowohl eine Trocken- als auch eine Nassreinigung keine befriedigenden Resultate zu erbringen vermochten. Deshalb wurde 2008 eine Testreihe angelegt mit dem Ziel, die geeignete Sanierungsmethode eruiieren zu können. Unter dem südlichen Emporenbereich wurde der Verputz bis auf das Mauerwerk entfernt und ein Isolier- und Entfeuchtungsputz aufgetragen, der die nach wie vor im Mauerwerk vorhandenen Salze binden sollte. Darauf kamen verschiedene Anstrichsysteme zu liegen. Nach der sechsjährigen Beobachtungszeit erzielte folgender Aufbau das beste Resultat: Grundputz mit biologisch konzipiertem Isolier- und Entfeuchtungsputz

Aufgrund dieses Testresultats waren sich alle Beteiligten einig, in der gesamten Kirche den ungeeigneten Verputz so weit wie möglich bis auf das Mauerwerk zu entfernen (Abb. 16). Ausgenommen blieben dabei die Lisenengliederung, die Fensterumrahmungen sowie die al fresco gemalten Stationen- und Seitenaltarbilder. Diese Flächen wurden mit einem sauberen Trennschnitt vom übrigen Verputz abge-sondert, damit es bei dessen Entfernung nicht zu Ausbrüchen an den Rändern oder Beschädigungen durch Erschütterungen kommen konnte. Der neue, etwas stärker aufragende Verputzaufbau und der abschliessende Anstrich erfolgten mit den oben er-

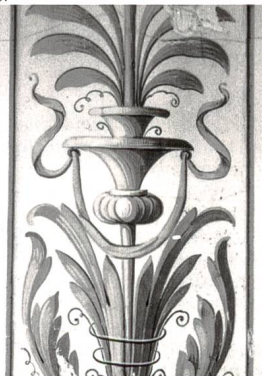
Abb. 17
Die Gurte der Schiffsdecke von 1859/60 waren ornamental bemalt. Anlässlich der Freilegung und der Rekonstruktion der Decke fiel 1994/95 der Entscheid, diese Dekorationen zu übermalen.

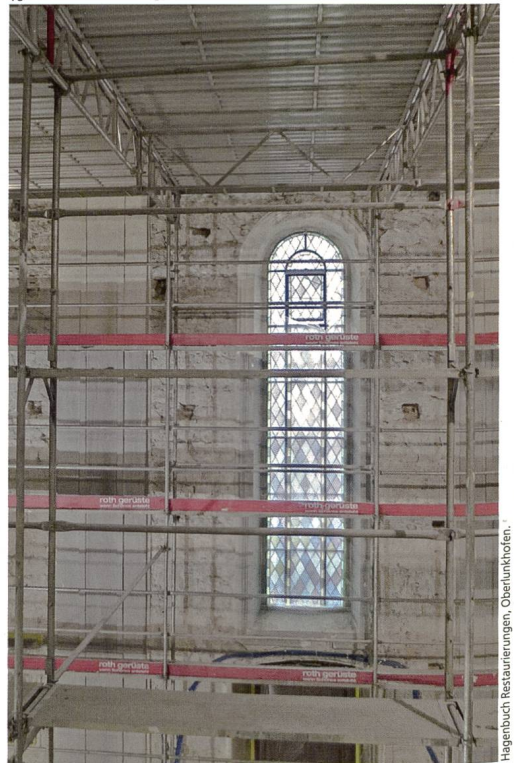
Abb. 16
Die Südwand des Kirchenschiffs nach der Entfernung des Verputzes. Gut erkennbar sind die Gerüstbalkenlöcher, die auf den Neubau der Kirche 1859/60 zurückgehen. Foto 2015.

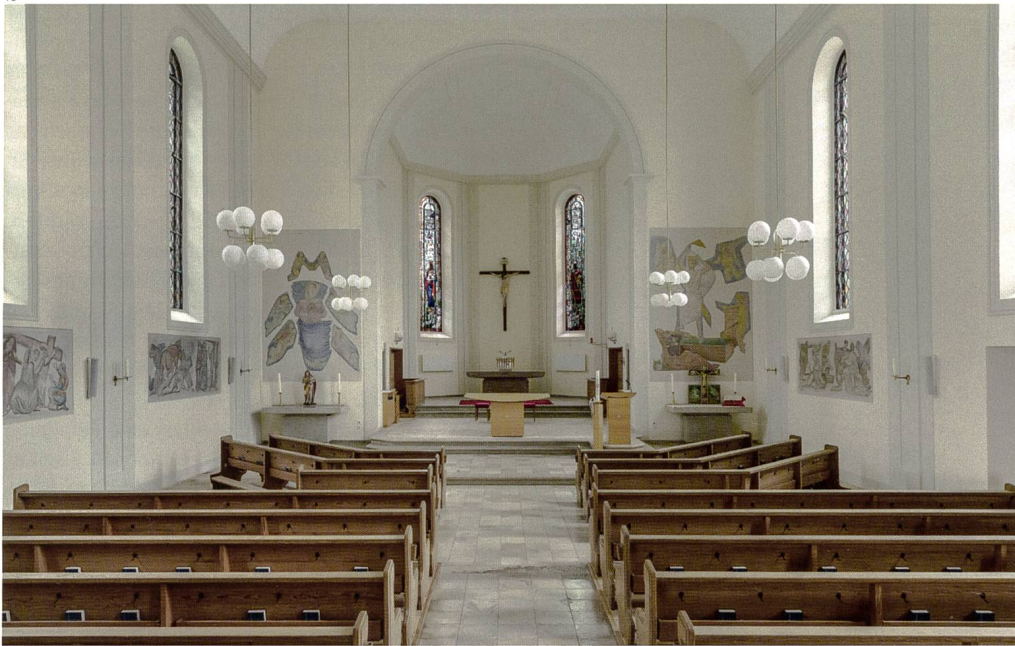
Abb. 19
Blick zum Chor nach der
Restaurierung 2015/16.

wählten Produkten. Das Farbkonzept der letzten Restaurierung von 1995 wurde beibehalten: Die Decken sind weiss gestrichen, die Wandflächen in einem hellen Gelb und die architektonischen Gliederungselemente in einem warmen Hellgrau. Dadurch erhielt der Kirchenraum wieder das bekannte helle und frische Erscheinungsbild vergangener Jahre (Abb. 19 und 20).

altarbilder befanden sich in einem besseren Zustand als die Stationenbilder. Eine Riss- oder Schollenbildung war kaum feststellbar, sodass eine Oberflächenreinigung als hauptsächliche Massnahme genügte. Eine Verbesserung verlangte hingegen das Erscheinungsbild der Fresken, die bisher auf der in einem einheitlichen Farbton gestrichenen Chorbogenwand wie verlorene Silhouetten wirkten. Durch die Schaffung eines neutralen, durch Schattenlinien begrenzten grauen Bildhintergrundes gelang es, die Fresken wie gleich hohe Retabel mit Bezug zu den steinernen Altartischen erscheinen zu lassen und sie somit besser in den Kirchenraum einzubinden (Abb. 19).

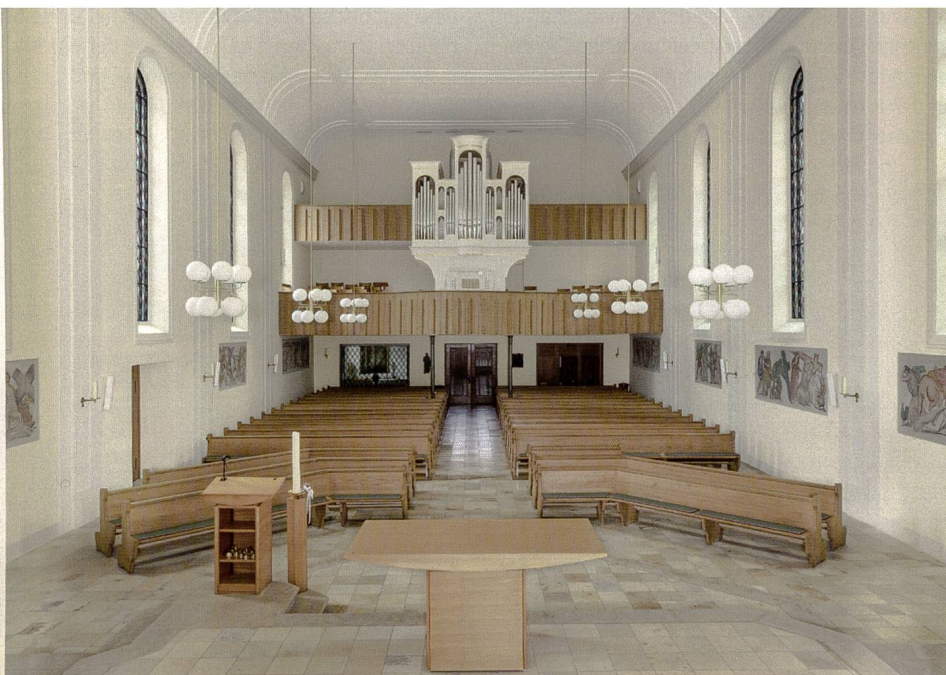
Abb. 20
Blick vom Chor in Richtung
Orgelempore nach der Restau-
rierung 2015/16.

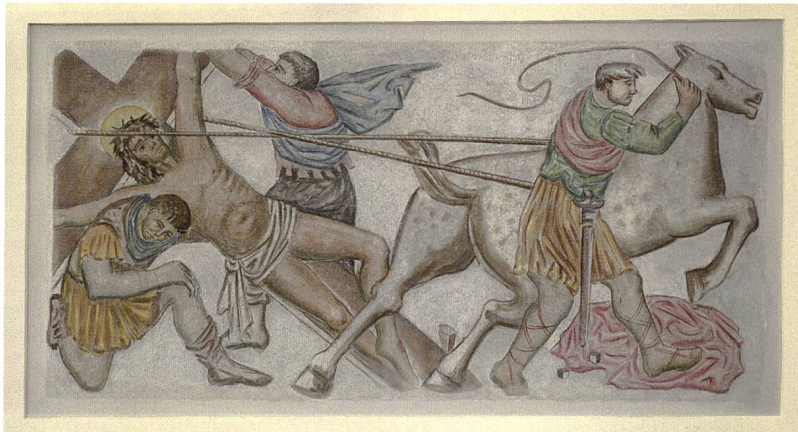
Abb. 21
Stationenbild von Ottorino
Olgiati nach der Restaurierung
2015/16.

Die Stationenbilder von Ottorino Olgiati wurden während den Verputzarbeiten mittels Holzplatten sorgfältig geschützt. Zuvor erhielten sie eine Trockenreinigung und wenn nötig eine Notsicherung der partiell auftretenden fragilen Bereiche. Schon vorhandene Ausbrüche wurden gesichert, von Schimmelpilz befallene Stellen gereinigt. Erst nach der Fertigstellung der umliegenden Wandflächen erfolgte die Feinarbeit bei den Fresken. Die Risse und Ausbrüche wurden sorgfältig geschlossen und farblich retuschiert, die Ränder begradigt und malerisch mit einem regelmässigen grauen Rahmenband ergänzt. Durch den stärkeren Auftrag des neuen Verputzes liegen die Fresken heute um etwa einen Zentimeter tiefer, was wie eine Schattenfuge wirkt und so die Rahmenbildung verstärkt (Abb. 18 und 21). Die beiden ebenfalls als Fresken ausgeführten Seiten-

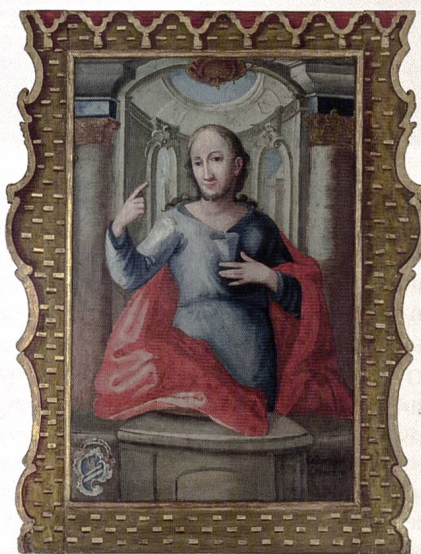
Abb. 22
Gemälde mit Darstellung des
predigenden Christus im
roten Mantel. Ölgemälde von
Fabian Thurner von 1768,
in der Taufkapelle. Foto 2017.

Eine Restaurierung oder zumindest eine Reinigung erfuhren auch die verschiedenen mobilen Ausstattungsobjekte wie Skulpturen, Gemälde und Altarkreuze. Von besonderer Bedeutung ist dabei das an die Chorscheitelwand montierte, fast lebensgrosse Holzkruzifix aus der Zeit um 1700. Der Korpus wurde im Ist-Zustand restauriert, das unpassende Kreuz aber durch ein dunkel gebeiztes und besser proportioniertes Holzkreuz ersetzt, das sich nun gut zwischen die Lisenen des Chorscheitels integriert. In der Taufkapelle befinden sich ausserdem zwei gute Ölgemälde aus der Hand des Tiroler Wandermalers Fabian Thurner, der an verschiedenen Orten des heutigen Kantons Solothurn als Künstler tätig war. Das grosse ehemalige Altarblatt, datiert 1766, zeigt neben der Madonna die Heiligen Florian und Helena und im unteren Bildteil eine Ansicht von Laupersdorf mit der alten Kirche des 18. Jahrhunderts (Abb. 3). Das zweite, auf Tannenholz gemalte Bild von 1768 stellt den predigenden Christus im roten Mantel dar (Abb. 22). Bei beiden Gemälden wurden lose Farbschollen zurückgeklebt, Fehlstellen retuschiert und die vergoldeten Rahmen ausgebessert. Sie bilden nun wieder wertvolle Akzente in der ebenfalls aufgefrischten Taufkapelle.
