Ein Wohnstock der bäuerlichen Elite des 19. Jahrhunderts in Balm bei Messen

Zeitschrift: **Archäologie und Denkmalpflege im Kanton Solothurn**

Band (Jahr): **22 (2017)**

Messen, Balm bei Messen, Wohnstock Lüterswilstrasse 15

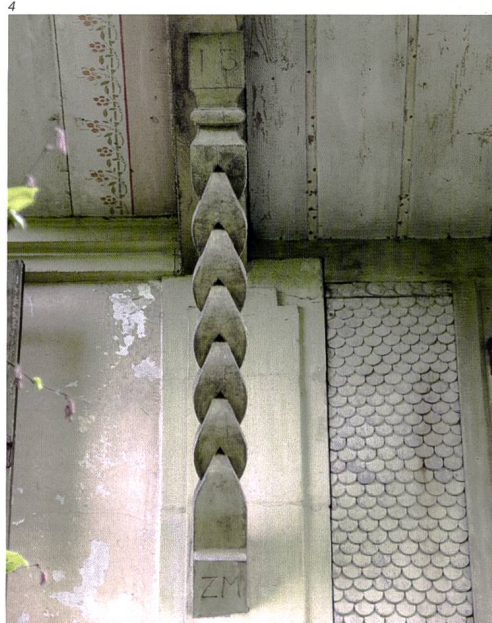
Abb. 4
Rechter Zopfbug mit der Jahres-
zahl «13» (1813) und den
Initialen «ZM» (Zimmermeister
Hans Ziegler). Foto 2006.

Es erstaunt angesichts dieser Situation nicht, dass sich Adam (II.) und Elisabeth Schlup-Rätz zu Beginn der 1810er Jahre entschlossen, den eigentlich erst knapp 20 Jahre zuvor durch Adams Eltern neu errichteten Stock bereits wieder vollkommen erneuern zu lassen. Damit konnten sie noch besser als zuvor ihren neuen Status nach aussen sichtbar machen.⁶ Dieser repräsentative Neubau war gemäss den Inschriften an den Zopfbugen 1813 (Abb. 4) abgeschlossen. Der Stock wies zu diesem Zeitpunkt wahrscheinlich bereits Lauben auf, über die der Zugang ins erste Obergeschoss erfolgte. Es ist durchaus möglich, dass beim Neubau von 1813 auch der Keller vergrössert wurde, indem der nördliche Kellertrakt mit der Quertonne angelegt wurde. Möglicherweise stammen die in diesem Raum verwendeten, sehr qualitativ gehauenen Sandstein-Spolien vom nur etwa 20 Jahre alten Vorgängerbau. Für diese These würde die Tatsache sprechen, dass sie nur ganz leicht verwittert sind.

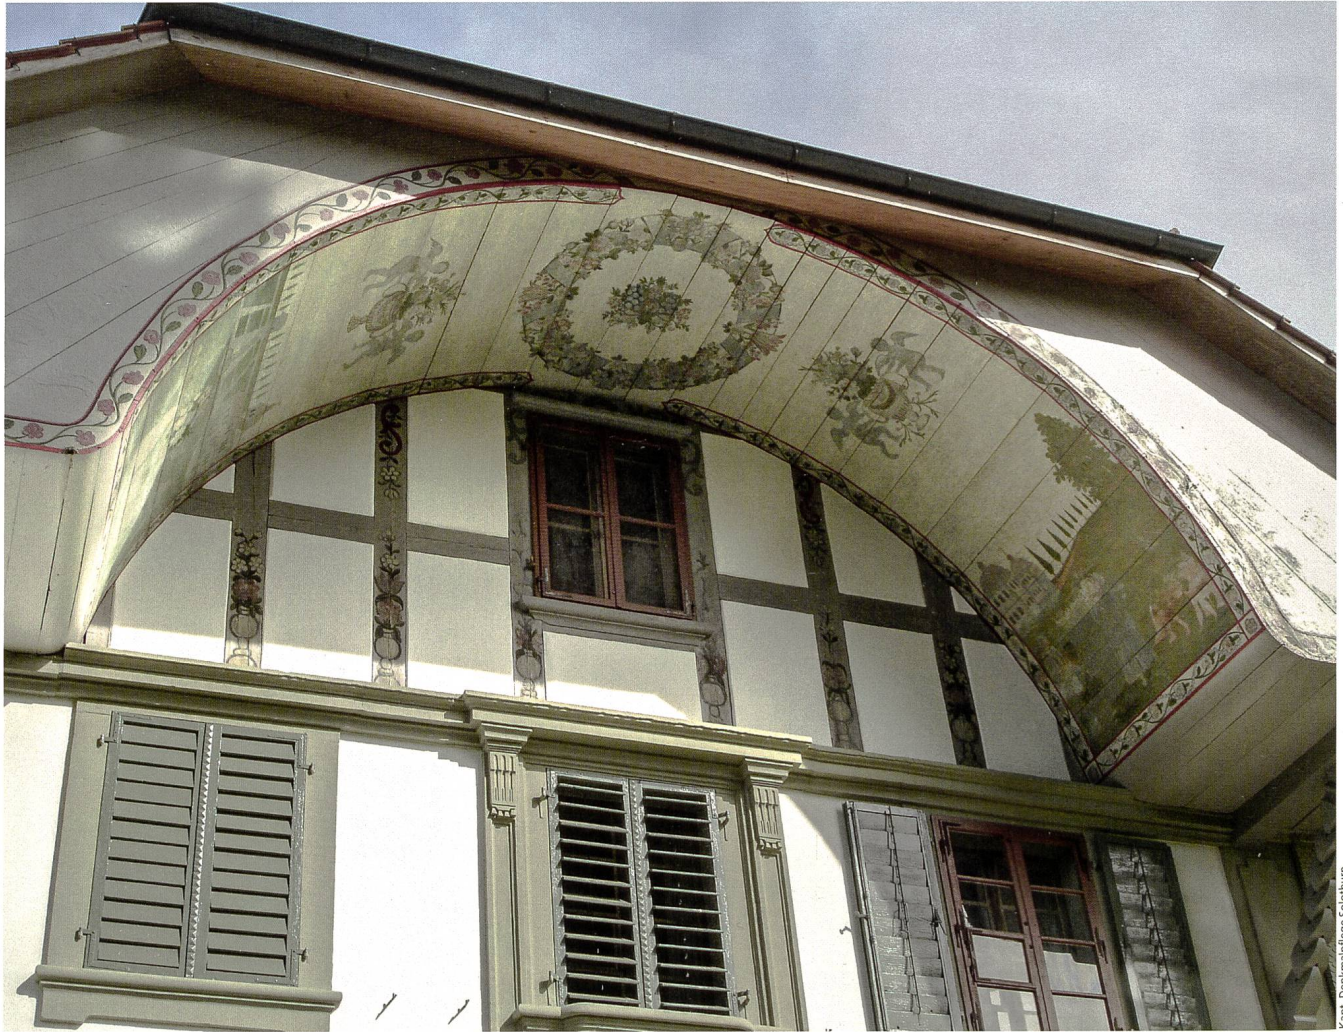
Abb. 9
Ansicht von Norden mit der
umlaufenden, mit Holz-
schindeln verkleideten Laube.
Foto 2017.

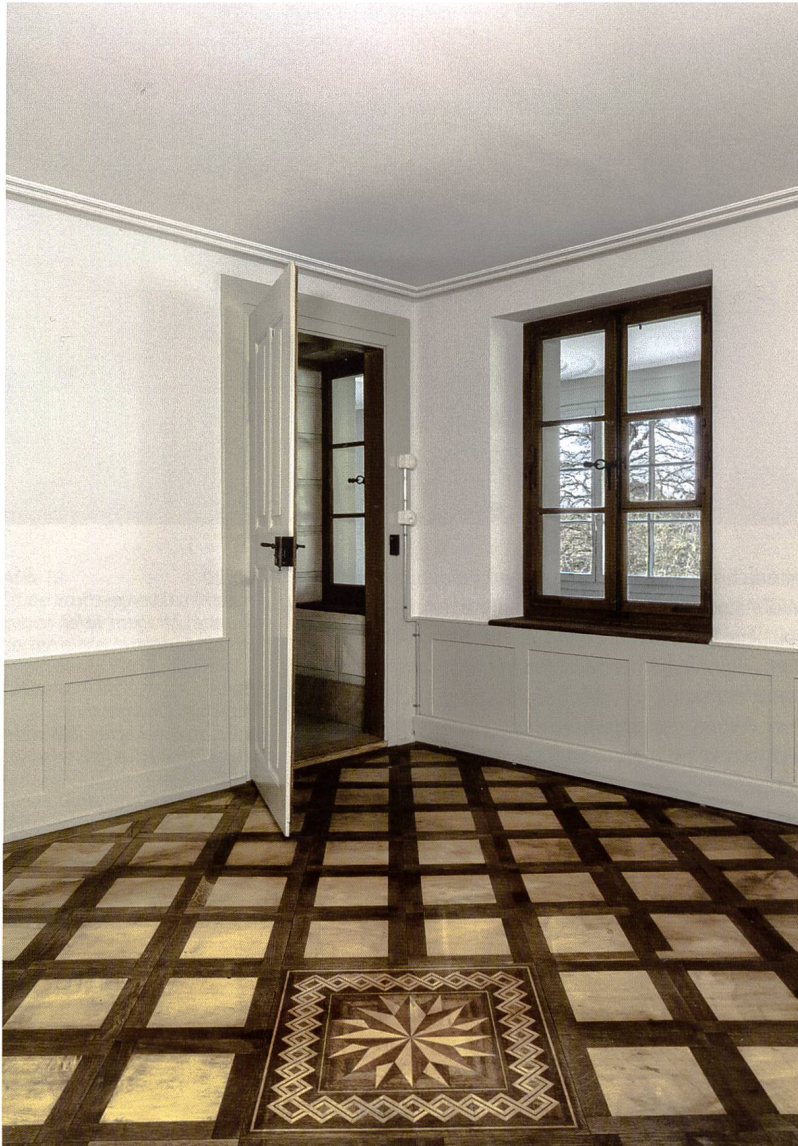
22

Abb. 24
Laube West nach der Restau-
rierung. Die Lauben waren in
einem sehr schlechten Zustand
und mussten tiefgreifend sani-
ert werden. Die Bodenbretter
und das Stuckprofil der Gips-
decke geben dem Raum
zusammen mit der ursprüng-
lichen Aussenfassade eine
sehr schöne Atmosphäre.
Foto 2016.

und sorgfältig freigelegt und restauriert werden. Partien mit erheblichen Schäden hingegen wurden entfernt und neu aufgebaut. Die Statik der Lauben musste tiefgreifend saniert werden, der Holzschindelschirm wurde erneuert. Die alten Fenster, Vorfenster und Fensterläden konnten erhalten und sorgfältig saniert werden. In den vorher unbeheizten Lauben wurden neue Fenster eingebaut.

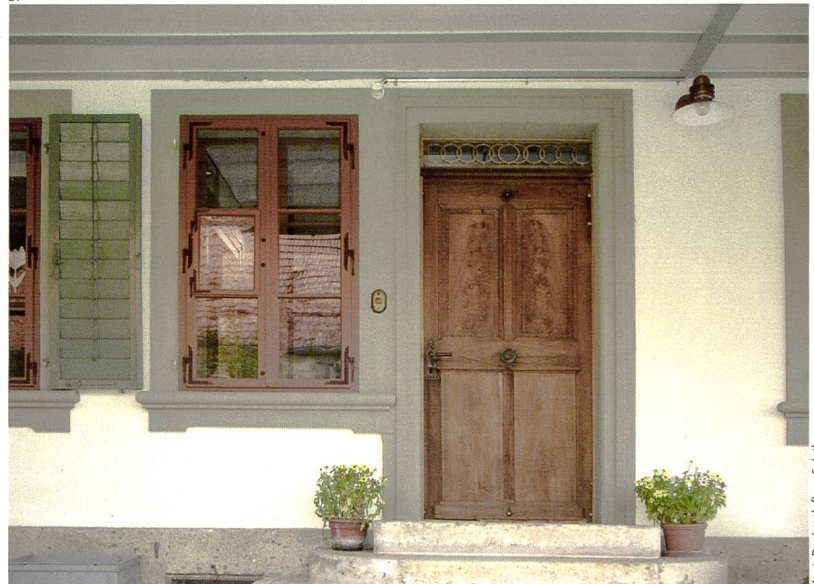
Abb. 37
Westliche Eingangspartie unter
der Laube. Sowohl die Türen
als auch die Fenster wurden
sorgfältig restauriert. Mit den
alten Gläsern haben die Fenster
ihren besonderen Charme als
«Augen» des Hauses behalten.
Was für ein Kontrast zu einem
heutigen Fenster mit komplett
glatten Isoliergläsern.
Foto 2017.
