Kurzberichte

Balsthal, Restaurierung der Schlossscheune St. Wolfgang, Römerstrasse 4

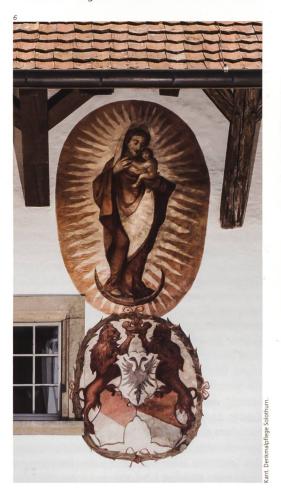
Abb. 5 Däniken, Alte Landstrasse 5a. Der 2017 abgebrochene Steinspeicher in einer Aufnahme von 2011. Abb. 6 Erlinsbach, Hauptstrasse 1. Das 2017 gereinigte Wandbild an der Südfassade der Alten Schmitte.

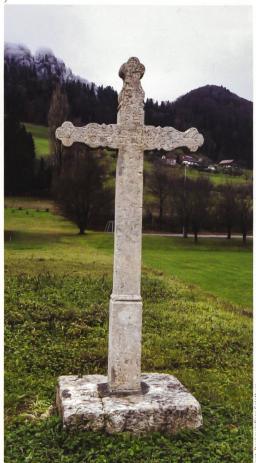
Abb. 7 Erschwil. Das Wegkreuz im Brühl nach der Versetzung und Restaurierung. Foto 2018. malpflege-Kommission auf das erneut eingereichte Schutzentlassungsgesuch ein und bewilligte dieses. Aus ihrer Sicht waren die Gründe, die zur Unterschutzstellung des Speichers geführt hatten, in ihrer Mehrzahl nicht mehr gegeben. Mit Regierungsratsbeschluss Nr. 549 vom 28. März 2017 wurde der Däniker Zehntenspeicher schliesslich aus dem Inventar der geschützten historischen Kulturdenkmäler des Kantons gestrichen. Kurze Zeit später liess ihn der Eigentümer abbrechen.

dem Grundstück musste das Kreuz für die Realisierung eines neuen Wohnhauses 2016 versetzt werden. Es fand auf dem benachbarten Areal der Schulanlage Brühl, angrenzend an den Sportplatz, einen neuen Standort.

Das seit 1944 unter Denkmalschutz stehende Kreuz besitzt balusterförmige Balken, die je in einem Kleeblatt schliessen. Neben der Jahreszahl ist im Stein die Inschrift «Josefh Fider Borer. Unger Vogtsohn – Maria Borer» eingelassen. Im Zusammenhang mit der Versetzung wurde das Kreuz sorgfältig restauriert. Der Naturstein wurde gereinigt, defekte Fugen wurden geflickt und Fehlstellen aufmodelliert. Die Bauinteressenten, die Einwohnergemeinde Erschwil und die Römisch-katholische Kirchgemeinde Erschwil trafen für die Versetzung und die Restaurierung eigens eine Vereinbarung.
