Zeitschrift: **Archäologie und Denkmalpflege im Kanton Solothurn**

Band (Jahr): **24 (2019)**

Die römische Villa von Rodersdorf – Neues zur Ausdehnung der *pars urbana* im Dorfzentrum

FABIO TORTOLI

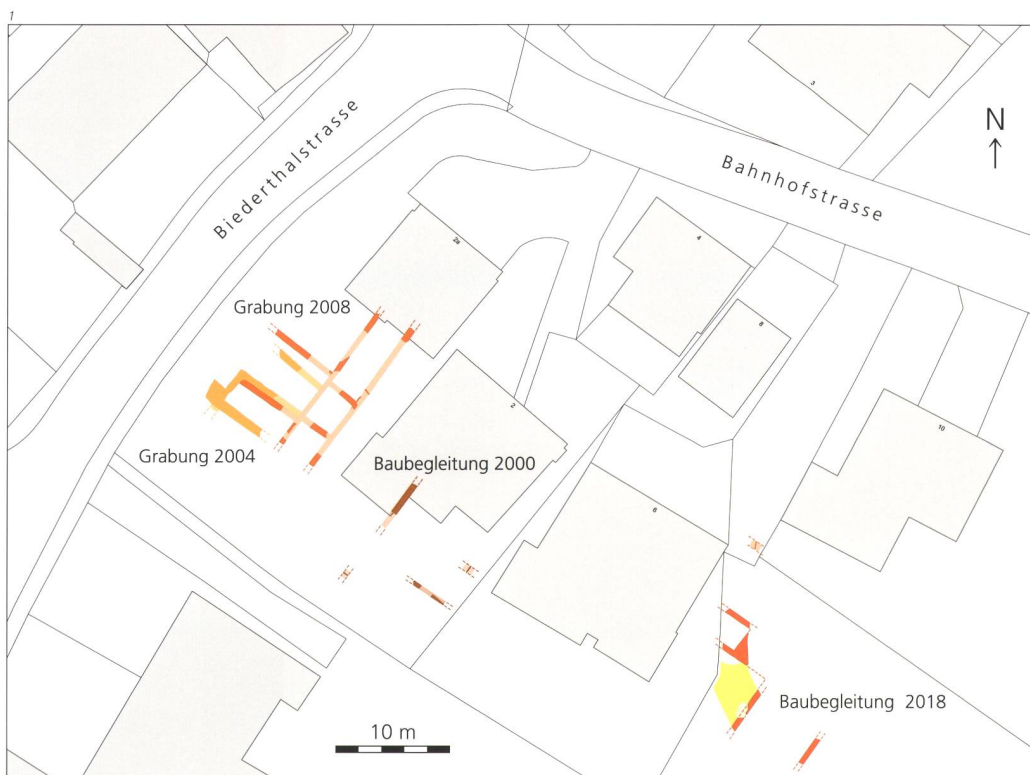
Abb. 1
Plan der römischen Villa im
Dorfzentrum von Rodersdorf.

gestellt habe (Abb.1). Bei der anschliessenden archäologischen Untersuchung wurden fünf Mauern eines grösseren, römischen Gebäudes dokumentiert (Bösch/Spycher 2001). In den Jahren 2000 und 2001 folgten Ausgrabungen auf dem Kleinbüel, am nördlichen Rand des Dorfes, wo neben einem römischen Heiligtum, einer Wassermühle und einer Schmiede auch ein frühmittelalterlicher Friedhof ausgegraben wurde (Harb 2001; 2002; Weber 2015; Freitag 2018).

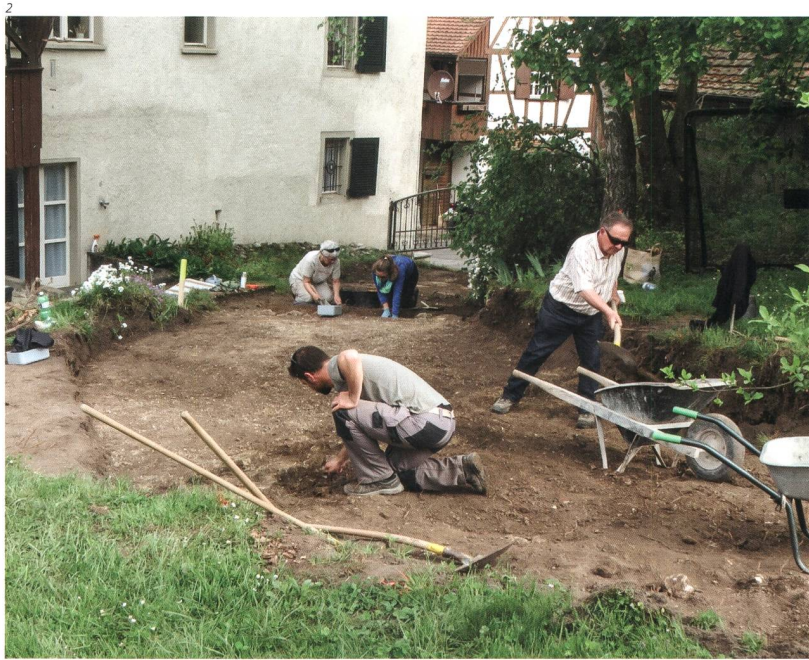
Abb. 2
Freilegen der römischen Gebäudereste im Bereich einer neuen Zufahrtsstrasse.

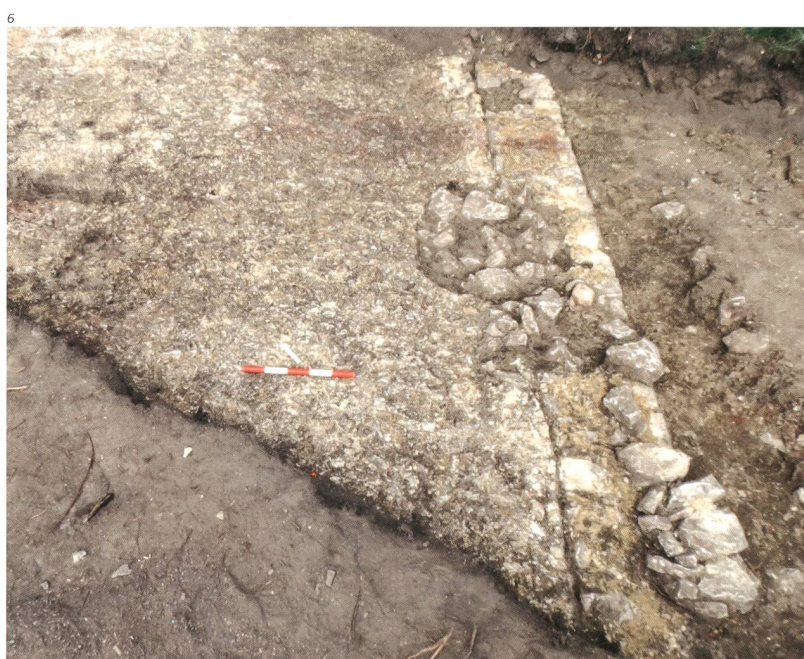
Abb. 6
Raum 1 mit Mörtelboden und Mauer 3. Gegen Nordosten.

Mit den oben beschriebenen Mauern lassen sich vier Räume definieren (Abb. 3). Raum 1 war mindestens 5,5×5,7 Meter gross und verfügte über einen massiven Mörtelboden. Dieser deutet darauf hin, dass der Raum möglicherweise repräsentativen Zwecken gedient hatte. Der Mörtelboden bestand aus einer Unterlage aus Kalkbruchsteinen und einem bis zu 20 Zentimeter mächtigen, weisslichen Mörtelguss mit teilweise noch gut erhaltener, originaler Oberfläche (Abb. 6). Sowohl die Oberfläche des Mörtelbodens als auch die angrenzende Mauer M3 wiesen rötliche Hitzespuren auf, was darauf schliessen lässt, dass das Gebäude durch einen Brand zerstört wurde. Auf dem Mörtelboden hatte sich eine Schuttschicht aus Kalkbruchsteinen und Ziegelfragmenten abgelagert.
