Die Gressly-Glashütte im Hinteren Guldental, 1778-1852

Autor(en): **Mayer, Simone**

Zeitschrift: **Archäologie und Denkmalpflege im Kanton Solothurn**

Band (Jahr): **24 (2019)**

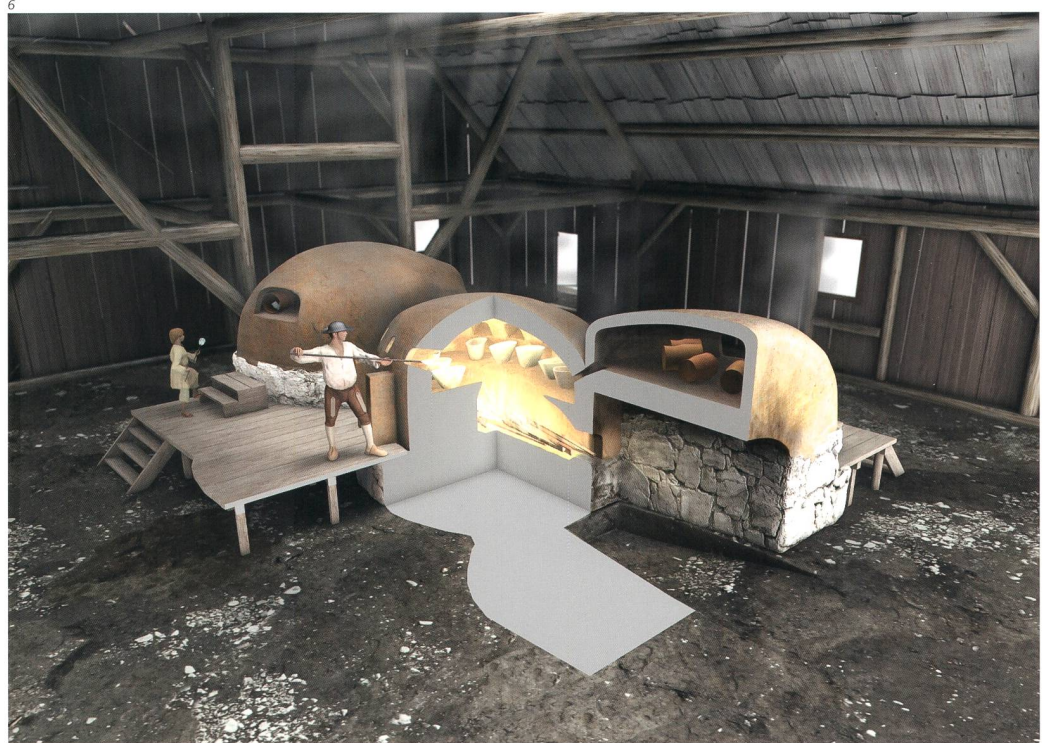
Abb. 6
Rekonstruktion des grossen
Ofens in der frühneuzeitlichen
Glashütte von Court im Kanton
Bern (aus: Gerber u. a. 2012,
Abb. 198).

In den Glashütten stand meist ein grosser Schmelzofen in der Mitte der Produktionshalle, zusätzliche kleinere und spezielle Öfen gab es in den Gebäudeecken oder entlang der Wände. Oft waren die Schmelzöfen rund, sie konnten aber auch einen quadratischen Grundriss mit seitlichen Flügeln aufweisen, in denen sich zusätzliche Ofenkammern befanden. Ein gut untersuchtes Beispiel ist der Glasofen von Court im Kanton Bern (Abb. 6). Im untersten Teil des Ofens wurde durch einen Kanal eingefeuert. Das Feuer brannte in der Mitte des Ofens. Auf einem Absatz im oberen Teil des Ofens, der mit einer Kuppel überdeckt war, standen die Glashäfen mit der Schmelzmasse. Hier betrug die Temperatur über

1000 Grad Celsius. In der Kuppel über dem Absatz waren bis zu zehn Öffnungen angebracht. Durch diese Fenster konnten die Glaser Glasmasse aus den Glashäfen schöpfen. Die Öffnungen waren manchmal durch kleine, eiserne Türen verschliessbar. Bei dem grossen Ofen in der Mitte standen die Glaser auf einem erhöhten Holzpodest, das um den Ofen herumführte. Die warme Abluft des Schmelzofens wurde zum Kühlen der Gläser verwendet: damit es nicht zerspringt, muss Glas langsam auf zirka 100 Grad Celsius herunterkühlen. In Court waren dazu seitlich des Schmelzofens zwei Kühlöfen angebaut. Darin befanden sich Tongefässe, sogenannte Kühlkeramik, in die fertig geblasene Gläser hineingelegt wurden.

Am südlichen Ende des Sondierschnitts, 3 Meter von der Nordmauer entfernt, wurde wohl der Rand eines Ofens angeschnitten: Die grossen Kalksteinplatten waren vermutlich Teil von dessen Unterbau (Abb. 21). Die Plattenlage wies einen etwa 1 Meter breiten Zwischenraum auf. Der Boden fiel in diesem Zwischenraum ab und war mit einer Schicht aus gelb und rot verbranntem Lehm bedeckt. Hier befand sich vermutlich ein nach Süden führender Kanal zur Befuerung oder Lüftung des Ofens. Über den Kalksteinplatten lag eine kompakte Ascheschicht, in der sich noch die Umrisse von Holzbalken abzeichneten. Sie waren vielleicht Teil eines hölzernen Arbeitspodiums um den Ofen wie in Court (Abb. 6).

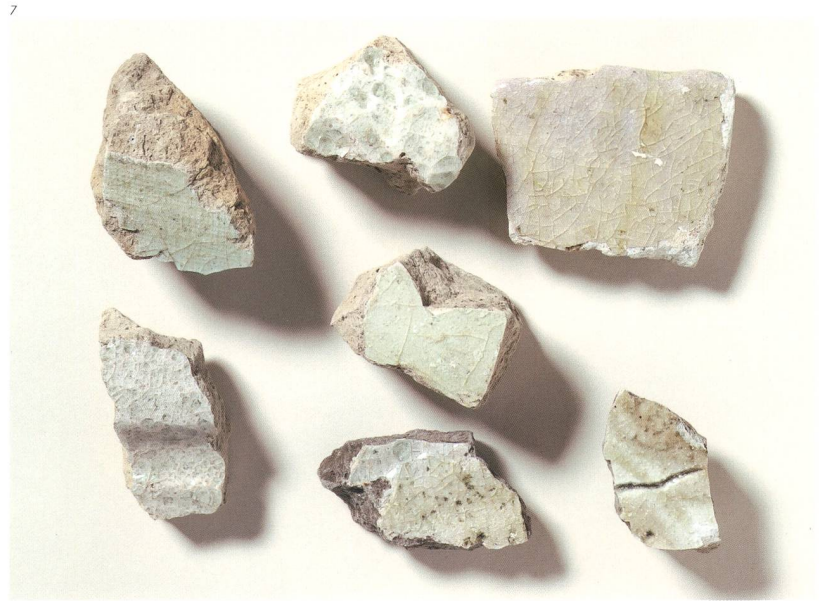
Abb. 7
Reste der Glasherstellung:
Fragmente von Glashäfen.
M 1:2.

Zunächst wurden der Sand und die Holzasche gemischt und in einem speziellen Ofen erhitzt. So kam es zu einer ersten chemischen Reaktion und Schmelze. Dieser Vorgang konnte einen ganzen Tag dauern. Das dabei entstandene Produkt, die sogenannte Fritte, wurde nach dem Abkühlen in kleine Stücke zerstoßen. Die zerstoßene Fritte wurde dann mit den restlichen Bestandteilen der Glasmischung – Kalk, Glasbrocken, weitere Sande oder Aschen – in grosse Schmelztiegel, die Glashäfen, gefüllt. Glashäfen waren aus hitzebeständigem Ton getöpft, damit sie dem wiederholten Erhitzen und Abkühlen standhielten. Sie gehörten ebenso zum persönlichen Arbeitsgerät des Glasers, wie die Werkzeuge und die Kühlkeramik. Die Glashäfen waren daher für die Glaser sehr wertvoll. Wenn sich nach längerem Gebrauch Risse bildeten, zerbarsten die Häfen schliesslich beim Schmelzvorgang. Die Bruchstücke der Glashäfen sind mit einer dünnen Glasschicht überzogen und an den Bodenfragmenten ist oft noch eine dickere Glasschicht vorhanden (Abb. 7). Bei der Glashütte von

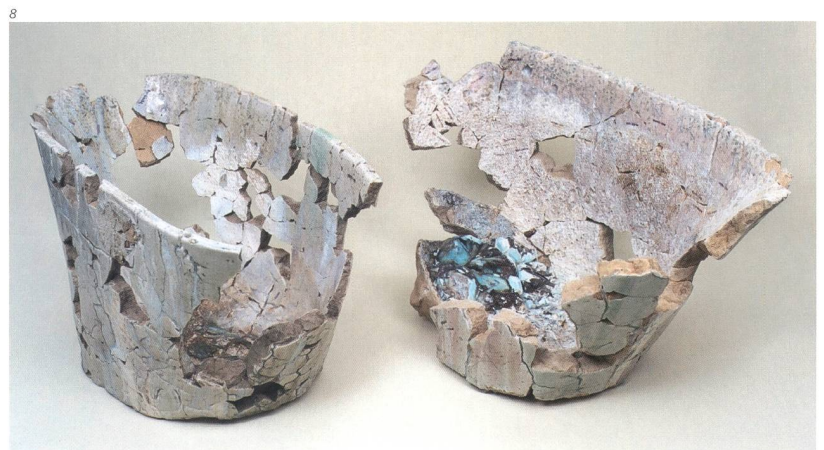
Abb. 8
Zusammengesetzte Glashäfen
aus Court im Kanton Bern
(aus: Gerber 2010, Abb. 52).

Court liessen sich einige Glashäfen wieder zusammensetzen (Abb. 8). Sie waren oval, konnten im Schnitt etwa 12 Liter Glasmasse fassen und wogen etwa 13 Kilogramm (Gerber u. a. 2012, 197).

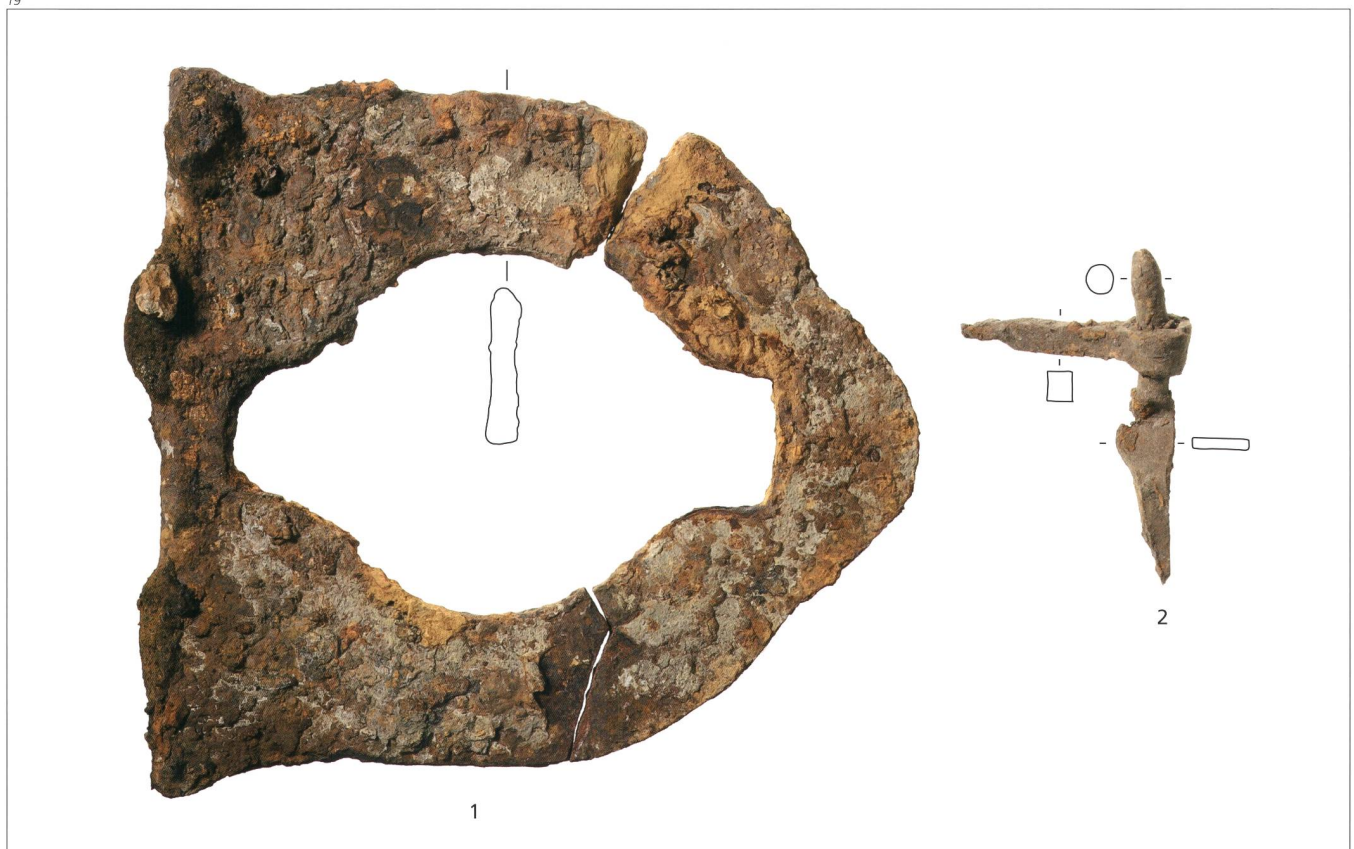
Abb. 19
Reste von möglichen Ofen-
türen aus der Glashütte.
1 Eiserne Ofentüre aus
Schnitt 1.
2 Eisenscharnier aus
Schnitt 2.
M 1:4.

passenden Eisenrahmen waren vermutlich die dazu gehörenden Ofentüren (Abb. 19.1). Im Unterschied zu Schnitt 2 liegen aus Schnitt 1 kaum Glasschaum oder Glasfritte vor. Der postulierte Ofen wurde demnach vermutlich nicht zum Schmelzen der Glasmischung verwendet.

Mehr als 80 Prozent des gefundenen Glasschaums und eine grosse Menge an Flaschenfragmenten in verschiedenen Grün- und Brauntönen kamen in Sondierschnitt 2 zum Vorschein (Abb. 32). Dazu kommen noch eine grosse Menge an Rohglas aus grüner und brauner Glasmasse. Diese Funde belegen einen Ofen, in dem Glasmasse aufgeköcht und vor allem Flaschenglas produziert wurde. Ein massives Scharnier aus Eisen stammte möglicherweise von einer dazu gehörenden Ofentüre (Abb. 19.2).

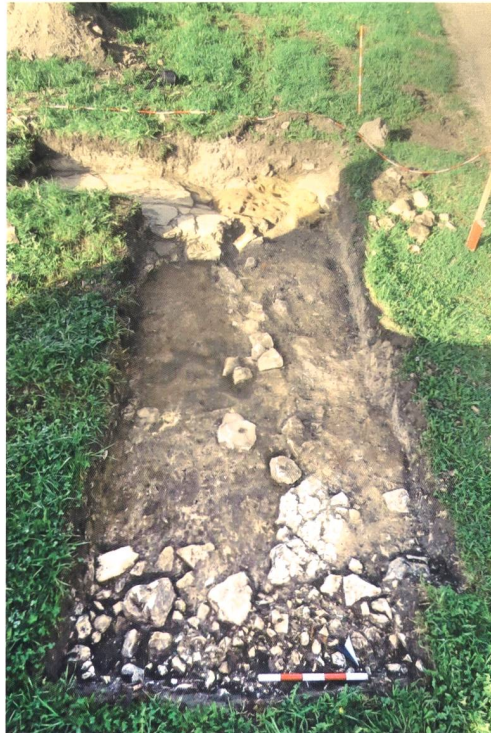
Abb. 20
Sondiergrabung 2018.
Schnitt 2 im Nordwesten der
Glashütte. Reste der Nord-
mauer und einer davon weg-
führenden Trennmauer.
Gegen Südwesten.

Im Nordwesten der Glashütte war von der Nordmauer nur noch eine letzte Fundamentlage erhalten (Abb. 20). Von der Nordmauer führte eine Steinreihe nach Süden. Vermutlich handelte es sich dabei um ein Fundament für eine leichte Holzwand, die einen westlichen Raum mit vielen kleinen Glassplittern von einem östlichen Raum mit einer langovalen Grube voller grobkörnigem Sand trennte. Die Funktion der Grube ist nicht bekannt. Die grosse Menge an Glasgefässscherben aus dem westlichen Raum könnte ein Hinweis darauf sein, dass hier fertige Produkte zum letzten Abkühlen abgesetzt wurden. Mit 123 Stück und einem Gewicht von mehr als 1 Kilogramm stammt mehr als die Hälfte der Glasgefässscherben aus der Glashütte aus diesem Sondierschnitt.

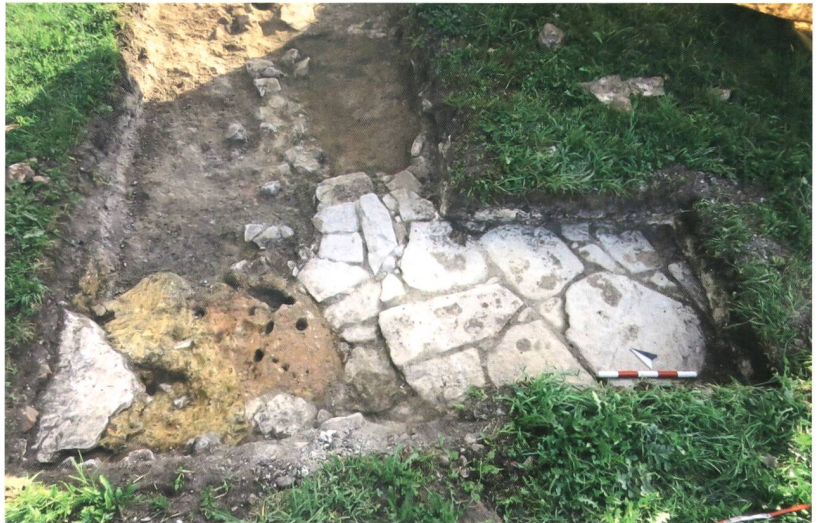
Abb. 21
Sondiergrabung 2018.
Schnitt 2 im Nordwesten der
Glashütte. Steinplatten
vom Unterbau eines Ofens.
Gegen Nordosten.

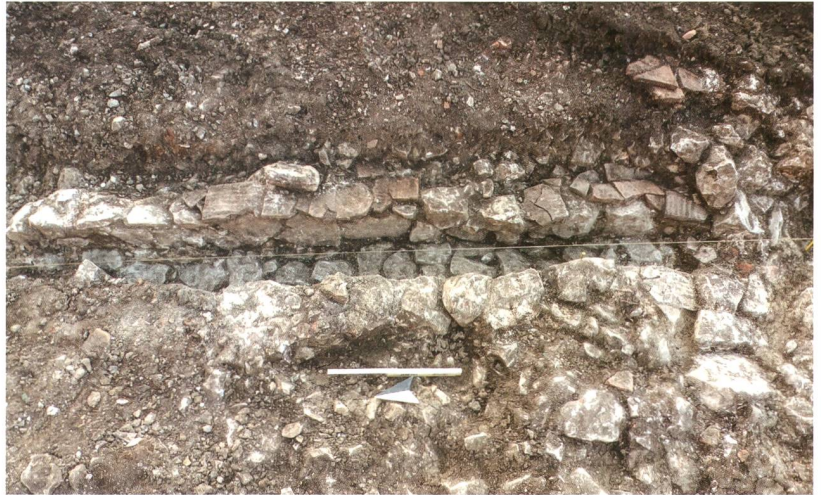
Abb. 24
Baubegleitung 2019.
Abwasserkanal im Nordosten
des Wohnhauses Gebäude B.
Gegen Osten.

leicht auch noch anderes Oberflächenwasser vom Gebäude abgeleitet. Der 20 Zentimeter breite Kanal war auf einer Länge von knapp 3 Metern erhalten (Abb. 24). Er bestand aus zwei Reihen gemörtelter Kalksteine, die mit Ziegeln gedeckt waren. Seine Sohle war mit Kalkbruchsteinen ausgelegt.

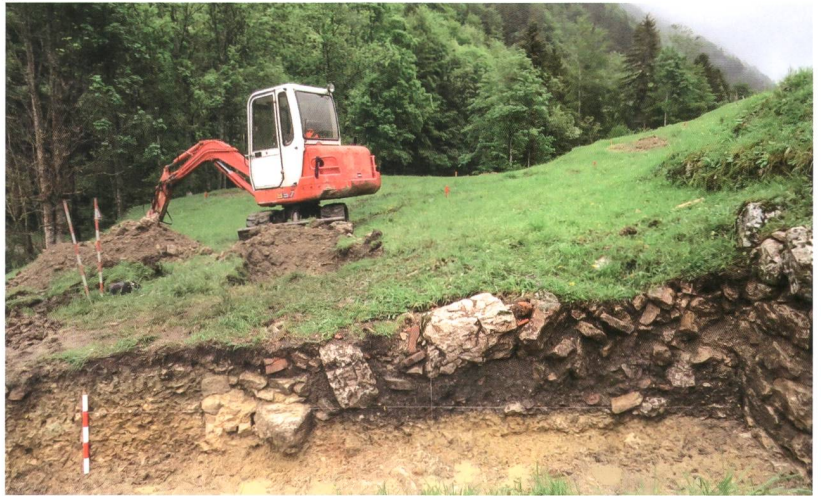
Abb. 25
Sondiergrabung 2018.
Gebäude C. Schnitt durch die
Verfüllung. Im Hintergrund
der kleine Grabungsbagger.
Gegen Norden.

Gebäude C war vermutlich durch einen Brand zerstört worden, denn es war mit auffallend dunkler Erde verfüllt, die viele Holzkohlestückchen enthielt (Abb. 25). Das Fundmaterial aus dieser Verfüllung (Abb. 27–31) deutet ebenfalls auf einen Brand hin: Viele Nägel (Kat. 6–17) waren vom Feuer dunkelrot verfärbt. Die aufgehenden Wände über dem steinernen Kellerfundament waren wohl aus Holz. Ein Teil des Dachs war vermutlich mit Holzschindeln ge-

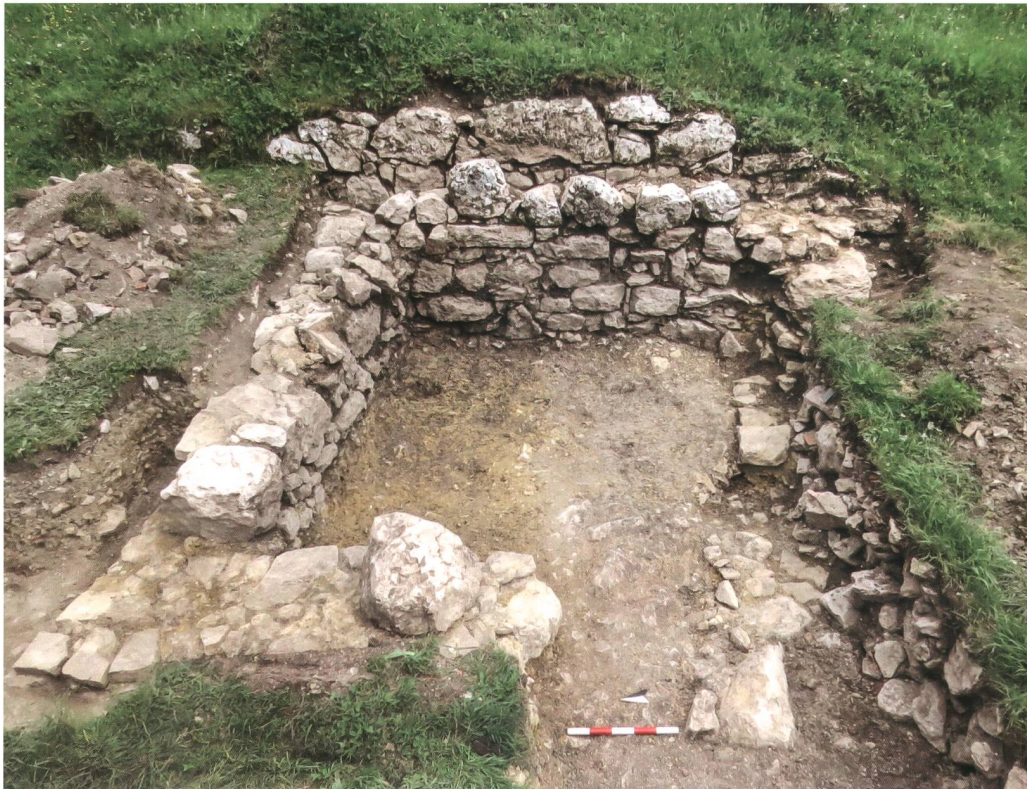
Abb. 26
Sondiergrabung 2018.
Gebäude C. In den Hang
gebauter Halbkeller.
Gegen Osten.

Südwestlich vom Wohngebäude B, 15 Meter entfernt (Abb. 5), legten wir einen in den Hang gebauten Halbkeller C frei (Abb. 26). Der 4×4 Meter große Raum war auf den Karten des 19. Jahrhunderts nicht eingezeichnet und wurde zufällig mit einem Sondierschnitt entdeckt. Alle vier Mauern waren etwa 60 Zentimeter breit, aus Kalkbruchsteinen gebaut, und standen miteinander im Verband. Am besten erhalten war die gegen den Hang gebaute Ostmauer. Sie war noch bis zu 1,30 Meter hoch. Die Südmauer dagegen war bis auf die letzte Steinlage abgebrochen, Ziegel und ausgerissene Steine waren südlich des Kellers aufgeschüttet. Der Eingang befand sich wahrscheinlich in der Westmauer: dort fehlte das Mauerfundament in einem etwa 60 Zentimeter breiten Abschnitt.
