# Stadt- und Hausgeschichte auf kleinstem Raum am Friedhofplatz in Solothurn

URS BERTSCHINGER

Das unscheinbare Altstadthaus am Friedhofplatz 1 wurde 2018/19 sanft renoviert. Durch baubegleitende Untersuchungen konnte die Entstehungsgeschichte des Gebäudes bis in die erste Hälfte des 16. Jahrhunderts zurückverfolgt werden. Befunde zeigten auch den Verlauf der spätrömischen Castrumsmauer. Ihr Erhalt an diesem Ort kann nun bis in die Mitte des 17. Jahrhunderts nachgewiesen werden.

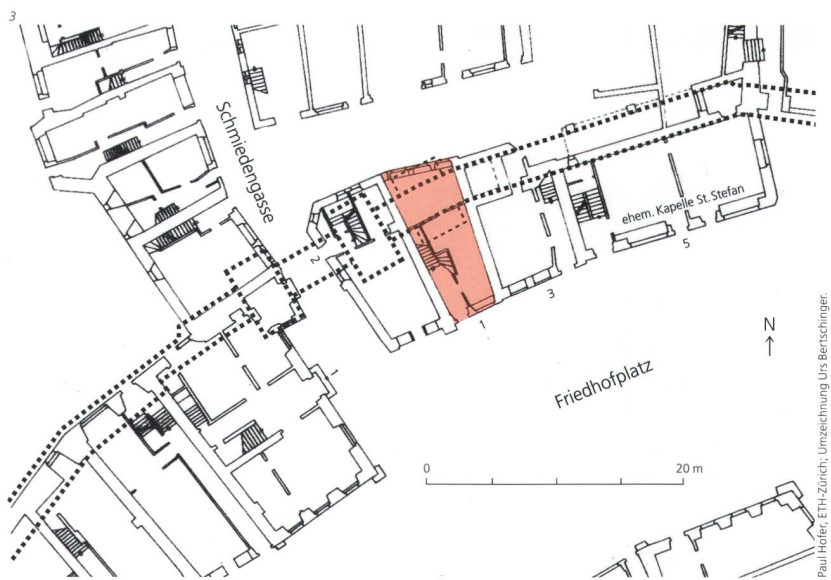
Abb. 3 Ausschnitt aus dem Grundrissplan der Stadt, Stand 1896/1978. Punktiert der Verlauf der Castrumsmauer, daran angebaut die mittelalterlichen, nach dem Abbruch der Mauer gegen Norden verlängerten Häuser.

Das heutige Gebäude am Friedhofplatz 1 durchstößt nordseitig den Bereich der abgetragenen spätrömischen Castrumsmauer. Belegte Befunde zu der Mauer innerhalb des Gebäudegrundrisses gab es aber bis jetzt nicht. 1939 zeichnete Eugen Tatarnoff-Eggenschwiler in einem Katasterplan ein von zwei Tortürmen flankiertes grosses Nordtor, wobei er den östlichen Torturm genau innerhalb des heutigen Hausgrundrisses positionierte, ohne aber konkrete Befunde dazu gehabt zu haben.<sup>1</sup> Ein westlicher Torturm hingegen konnte bei späteren Untersuchungen im Keller des westlichen Eckgebäudes Friedhofplatz/Schmiedengasse 1 nachgewiesen werden.<sup>2</sup> Innenseitig kragte dieser rund 1,50 Meter aus der Flucht der Castrumsmauer hervor. Die Bauuntersuchung von 2018 des Hauses Friedhofplatz 1 bot nun die Gelegenheit, eventuelle Befunde und Aussagen zu diesem bis jetzt nur angenommenen östlichen Torturm im Zusammenhang mit dem Bau des Hauses zu erhalten. Dabei wurden aber keine Grabungen im Sockelbereich erstellt, sodass einzig an bestehenden Balkenlagen und Brandmauern Befunde zu erwarten waren.

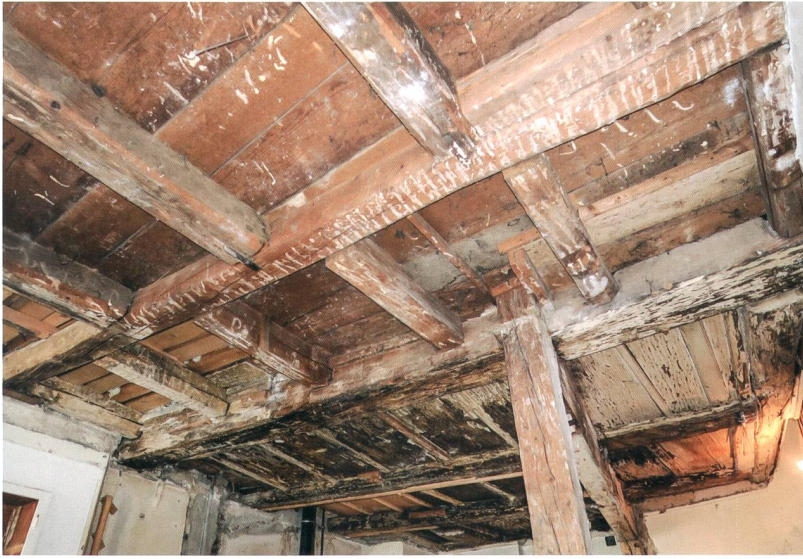
Abb. 10  
Mittelbereich des ersten Obergeschosses, Blick Richtung Süden. Die abgefasten Deckenbalken von 1549/50 liegen im vorderen Bereich. Der letzte Balken in der Mitte weist Spuren von Mörtel auf und lag zur Hälfte in der römischen Castrumsmauer.

der Stadtansicht von Hans Asper von 1546 überliefert ist. Die im heutigen Bau bis ins zweite Obergeschoss erhaltenen und datierten Deckenbalken erlauben es nun, den castrumsseitigen Verlauf der römischen Mauer nachzuweisen. Ersichtlich ist dies an den jeweils letzten nördlichen Balken, die mauerseitig keine Abfasungen aufweisen. Auch aufgrund von Mörtelspuren und Holzoberflächenverschmutzungen ist klar erkennbar, dass sie direkt an eine Mauer angebaut oder von ihr teilweise sogar umschlossen wurden.

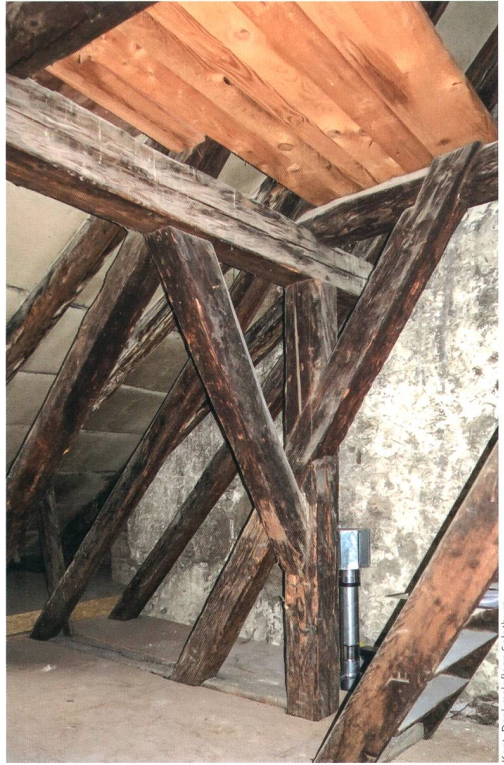
Abb. 12  
Detail des stehenden Dachstuhls von 1643/44.

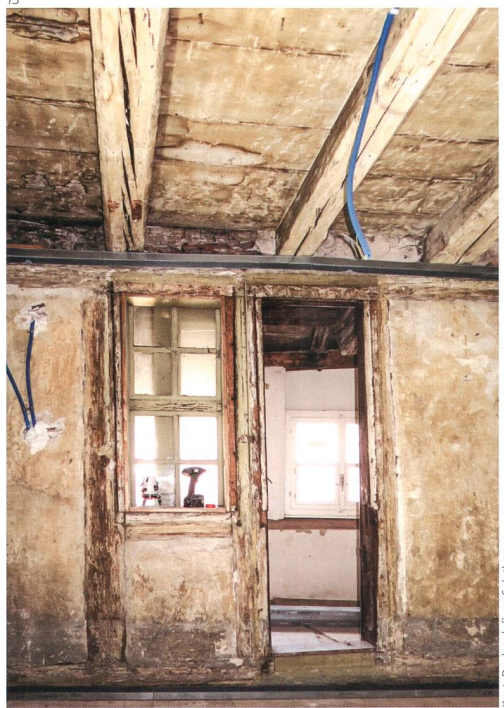
Abb. 13  
Hinterzimmer im dritten Obergeschoss, mit Blick auf die ehemalige Laube. Die Balkendecke und die Riegelfassade sind Teil der Aufstockung von 1643/44.

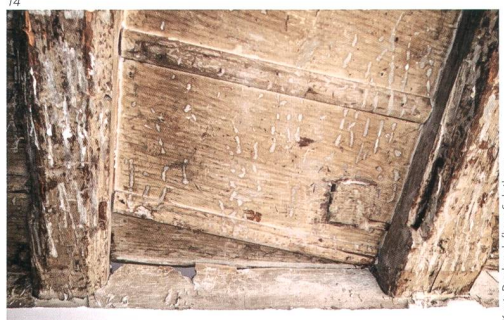
Abb. 14  
Balkendecke mit Abfasung, diagonal eingeschobenen Brettern und Deckleisten von 1549/50, über dem vorderen Teil des Erdgeschosses. Sie war ursprünglich holzsichtig.

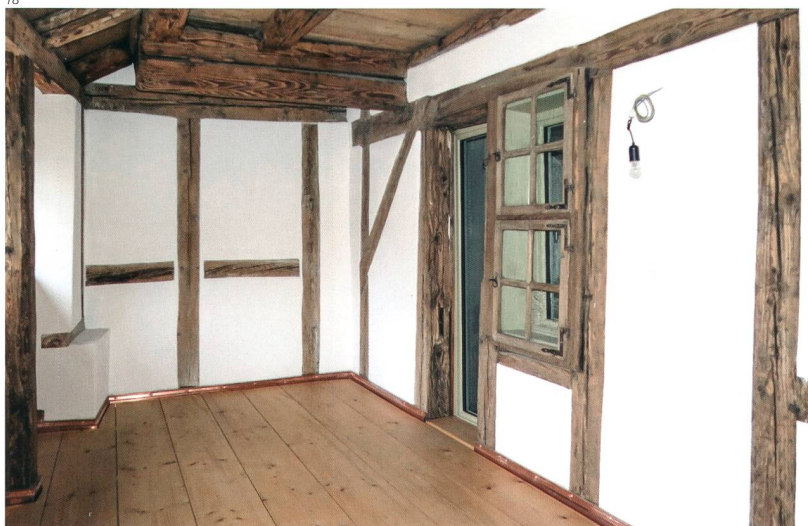
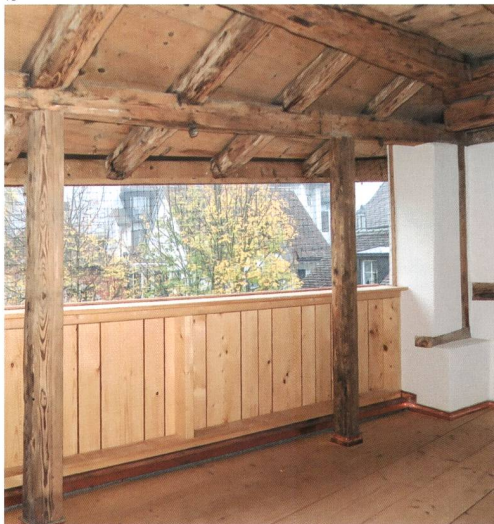
Abb. 18 und 19  
Auf der Nordseite des dritten Obergeschosses konnte die ehemalige innenliegende Laube wieder hergestellt werden. Die innere Riegel-fassade stammt noch von 1643/44.

1937 führte der Architekt Victor Flury einen Umbau der Schaufensterfront gegen den Friedhofplatz aus. Aus dem bescheidenen Ladeneingang mit kleinem Schaufenster entstand eine repräsentative, mit Natursteinplatten verkleidete grosszügige Laden- und Eingangsfront.<sup>12</sup> Um dieselbe Zeit könnte die innenliegende Laube im dritten Obergeschoss der Nordfassade zugemauert und dem Wohngrundriss zugeschlagen worden sein. Beim Umbau 2018/19 konnte diese Laube aufgrund der Befunde wieder geöffnet und rekonstruiert werden.
