Von Fäden und Farben – die Indienne-Ausstattung im Sommerhaus Vigier in Solothurn

Farbig bedruckte Baumwollbespannungen aus dem späten 18. Jahrhundert sind ein höchst selten gewordenes Kulturgut. Das Sommerhaus der Familie de Vigier birgt eine solche textile Rarität – eine anlässlich eines Forschungs- und Restaurierungsprojekts 2017/18 konservierte Wandbespannung. Die Restauratorin berichtet in diesem Artikel, warum und wie das einst so farbig und ausdrucksstarke Baumwollgewebe beschädigt ist und was für den Erhalt dieser Kostbarkeit getan werden konnte.

Solothurn, Sommerhaus Vigier, Untere Steingrubenstrasse 21

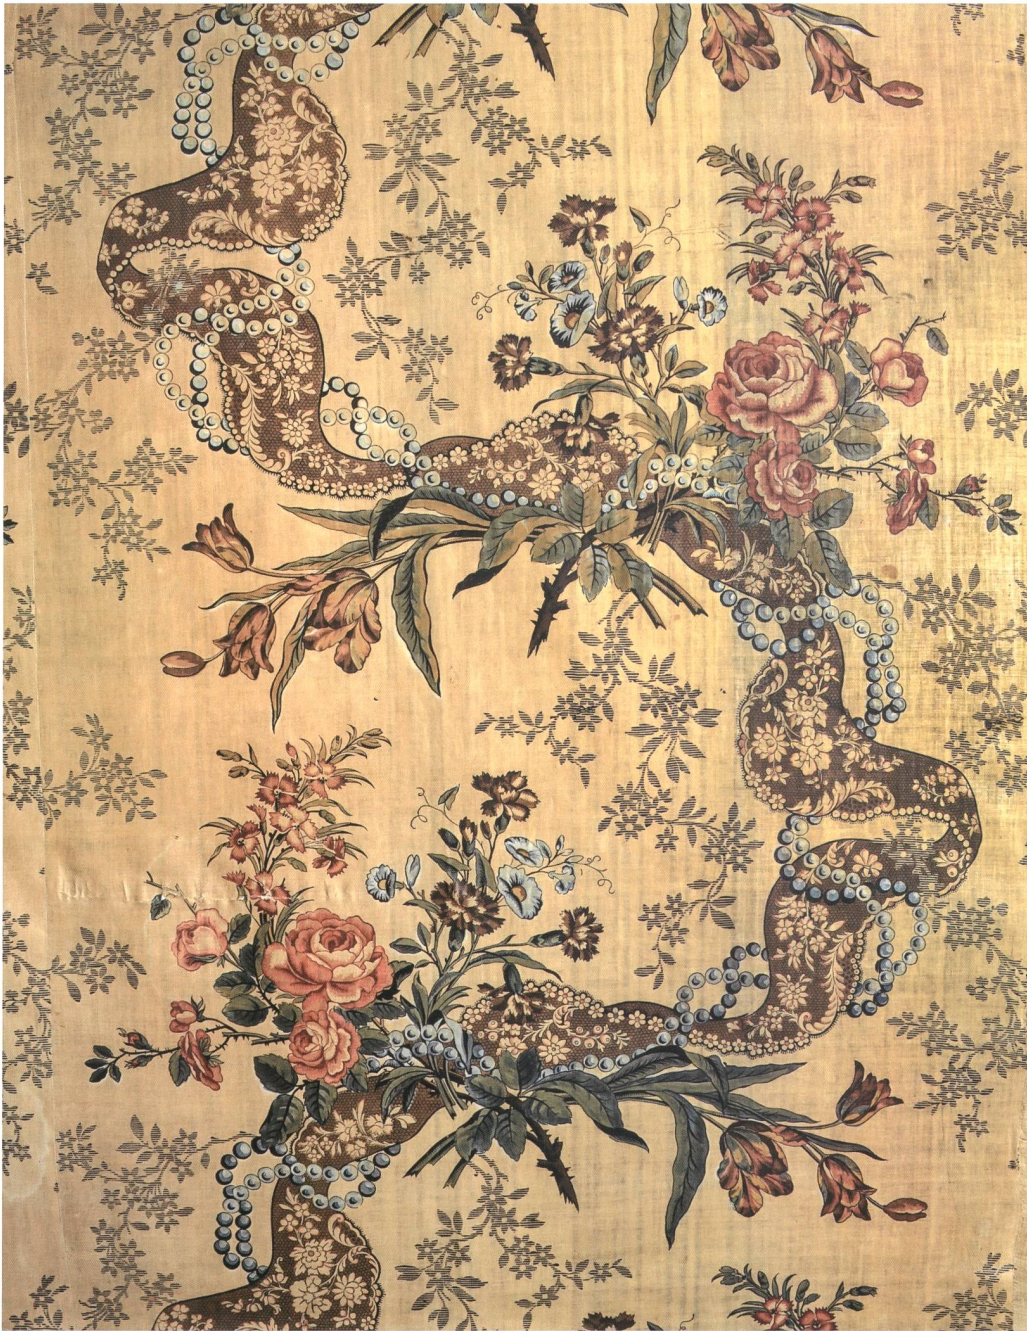
Abb. 3
Der Musterrapport ist 106 cm hoch und der Webbreite entsprechend breit.

wird als Musterrapport bezeichnet. Um einen Musterrapport dieses Indiennes drucken zu können, wurden für die Konturen und für einen Grossteil der Farben je neun Druckmodel benötigt: drei Druckmodel in der Breite und drei in der Höhe. Ein Model war rund 32 cm breit und 35 cm hoch. Diese Erkenntnis konnte aus mitgedruckten Markierungspunkten der Druckmodel gewonnen werden. An diesen Punkten konnte sich der Drucker orientieren, um das nächste Model mustergerecht anzusetzen (Abb. 4). Vor dem Bedrucken wurde das Gewebe gebleicht, vermutlich wie damals üblich in der Sonne. Der Druck ist ein komplexer Prozess. Bei dem Gewebe des Alkovenzimmers verwendete man dafür neun Farben.⁶ Zu diesen reinen oder durch Überlagerungen entstehenden Farbtönen gehören: das Schwarz für die Konturen, Schatten und stilisierten Blumen,

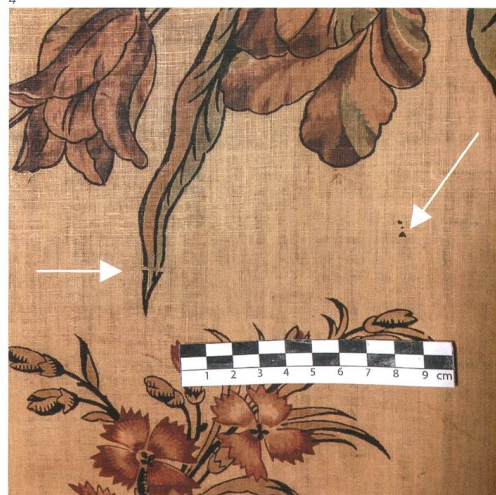
Abb. 5
Detail einer unteren Kante der Wandbespannung nach Abnahme einer Zierleiste. Neben der erhaltenen Farbigkeit ist die Befestigung auf der Holzleiste zu sehen, sowie die Naht (Pfeil), mit der das Indienne-Gewebe auf das Untergewebe genäht worden ist. Das im Gewebe sichtbare Nagelloch stammt von der Zierleistenbefestigung.

Die Indienne-Bahnen wurden entsprechend den verschiedenen grossen Wandflächen zugeschnitten und von Hand zusammengenäht. Dabei war exakt auf den Musterverlauf von Bahn zu Bahn zu achten. Der Indienne wurde als Vorbereitung für die Wandmontage auf ein naturfarbendes Baumwollgewebe, das Untergewebe, genäht. Dieses einfache und robuste Gewebe schnitt man etwas grösser zu, um an dessen Kanten die Wandbespannung anbringen zu können (Abb. 5).

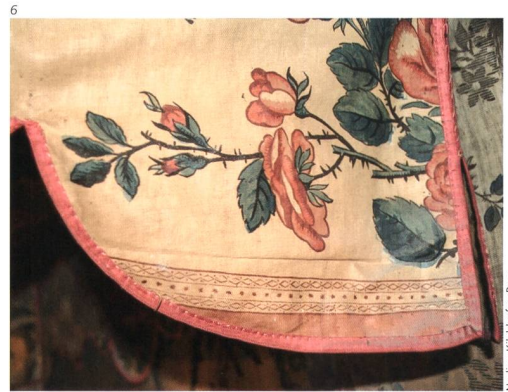
Abb. 7
Der Betthimmel im Alkoven vor der Restaurierung nach Abnahme der Vorhänge und des vorderen Querbehangs (Lambrequin). In der linken Ecke ist der Wasserschaden sichtbar.

verzieren die vier Ränder (Abb. 7). Mit ihrer gewellten und farblich akzentuierten Unterkante wirken sie sehr dekorativ. Auf dem vorderen Querbehang, in der rechten Ecke, befindet sich das sogenannte «chef de pièce», eine gedruckte Markierung des jeweiligen Druckers oder der Manufaktur (vgl. Abb. 6).⁷ Der aufwendig gestaltete Baldachin ist lediglich bei nahem Herantreten sichtbar; ein Lambrequin (Abb. 8–9) und die seitlichen, bei Nichtgebrauch zusammengerafften Vorhänge verdecken die Sicht.

zwischen dem Cheminée und der Tür deutlich abzeichnet. Die bräunliche Oxidation löste sich zusammen mit Russ- und Oberflächenschmutz durch den Wassereintritt an und setzte sich anschliessend beim Trocknen als stark dunkelbraune bis fast schwarze Wasserränder/Schwemmränder im Gewebe ab. Diese Ränder sind ausgesprochen hart und spröde (vgl. Abb. 7 und 8).

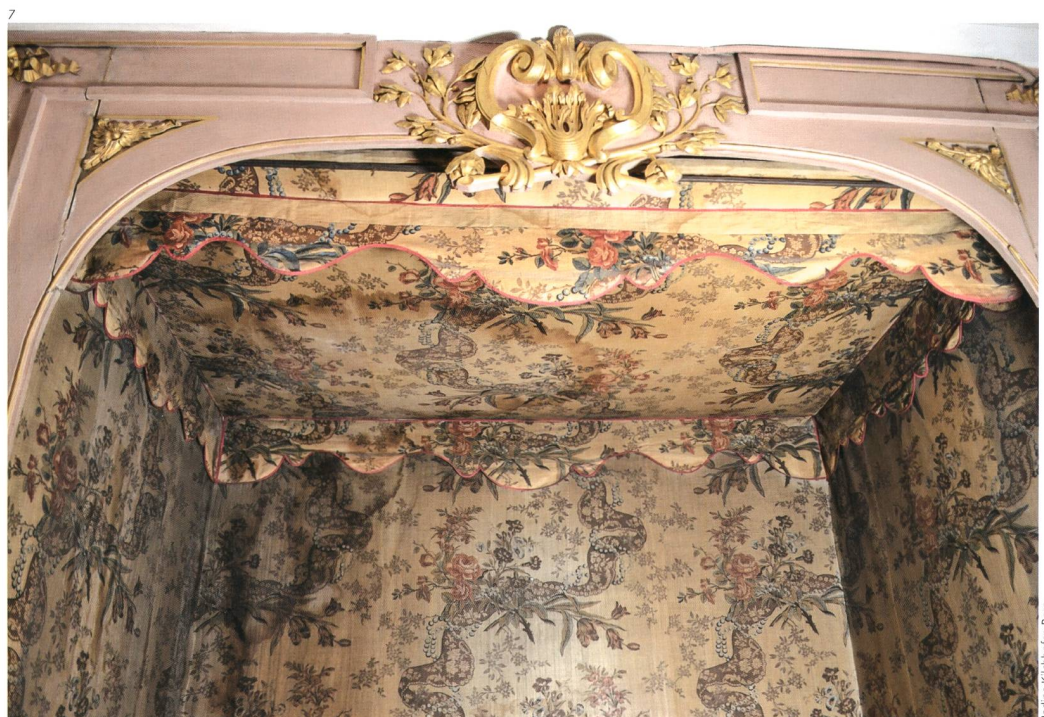
Abb. 8
Lambrequin nach der Abnahme
und vor der Restaurierung (Vor-
derseite).

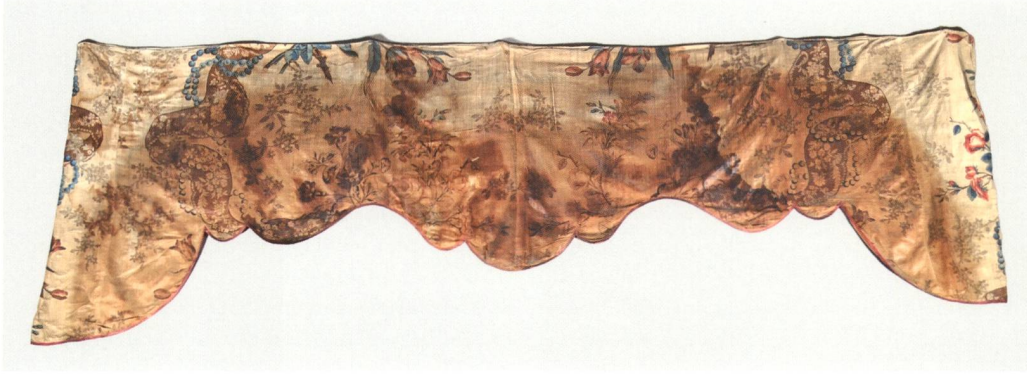
Abb. 9
Lambrequin nach der Abnahme
und vor der Restaurierung
(Rückseite).

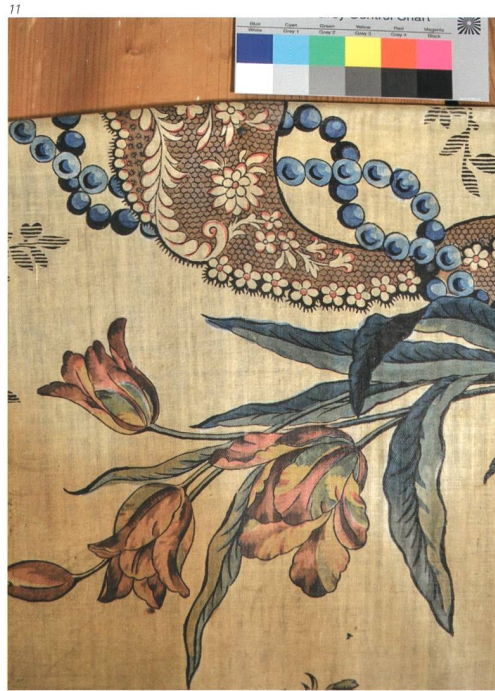
Abb. 12
Detail der Wandbespannung mit Fehlstellen entlang den schwarzen Konturlinien, in diesem Bereich ist das Gewebe bei einer früheren «Reparatur» auf die Unterbespannung geklebt worden.

einem unbekanntem Zeitpunkt Klebungen vorgenommen (Abb. 12). Der mit der Klebung verbundene Eintrag von Feuchtigkeit und die anschliessende Versprödung des Klebers führten dann zusätzlich dazu, dass die mit Schwarz bedruckten Stellen ausbrachen. Das Ausbrechen ganzer Musterbereiche und auch die zusätzliche Verbräunung und der Glanzeffekt des Klebers lassen diese Reparatur nicht nur unästhetisch aussehen, sondern belasten das historische Gewebe.

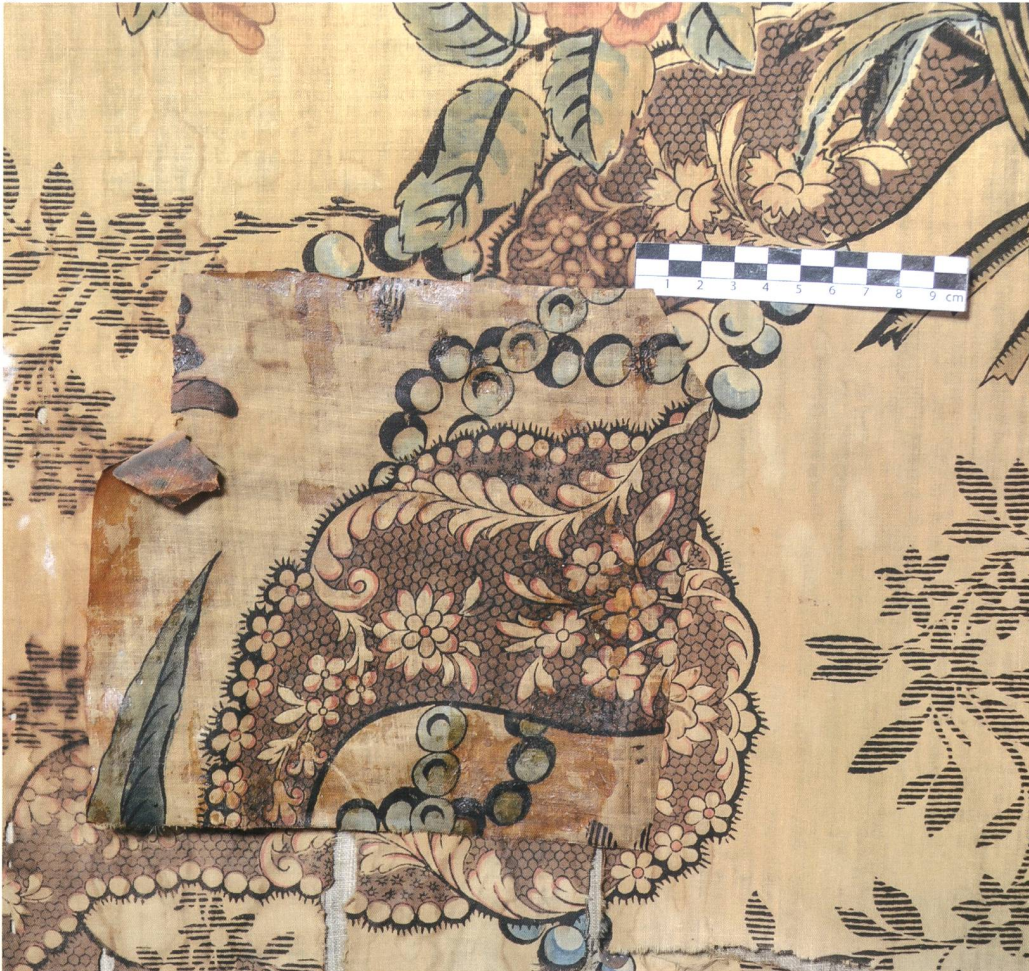
Abb. 13
Detail der Wandbespannung im Alkoven, ein ausgeschnittenes Stück Wandbespannung wurde als Reparatur über eine grosse Fehlstelle geklebt.

Risse und Fehlstellen der Wandbespannung sicherte man früher auch mit anderen Methoden. Teilweise wurden Beschädigungen mit groben Stichen und dicken Nähfäden zusammengehalten oder auch vereinzelt mit doppelseitigem Klebeband fixiert. In drei Bereichen erfolgten die Klebungen mit originale Gewebe, wozu man der Wandbespannung im nicht einsehbaren Bereich des unteren Alkovens ein grösseres Stück Stoff entnahm und in drei Teile schnitt. Diese wurden mit einem unbekanntem Leim bestrichen und über drei grössere Fehlstellen geklebt. Die Klebung ist auch hier versprödet und verbräunt (vgl. Abb. 13).

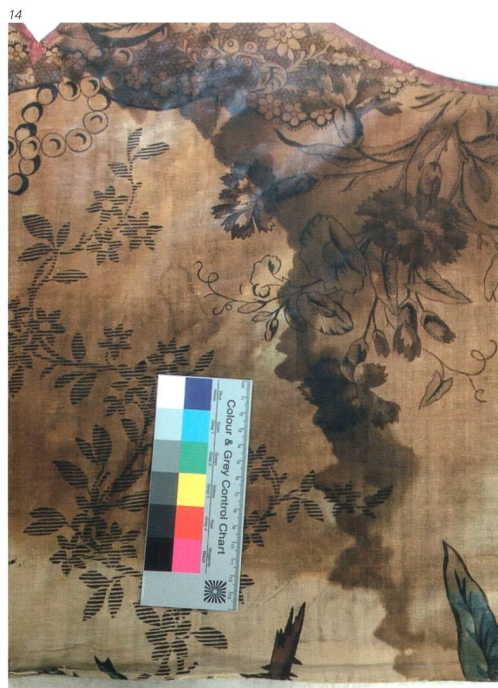
Abb. 14
Detail des schwarzen Schwemmandes im grossen Lambrequin vor der partiellen Nassreinigung.

Der optische Schaden durch die Schmutz- und Wasserränder ist beim Lambrequin gross und konnte durch die Massnahme leicht reduziert werden (vgl. Abb. 14–15). Zudem sind die bearbeiteten Bereiche etwas weicher. Dennoch hätte auch hier eine wei-

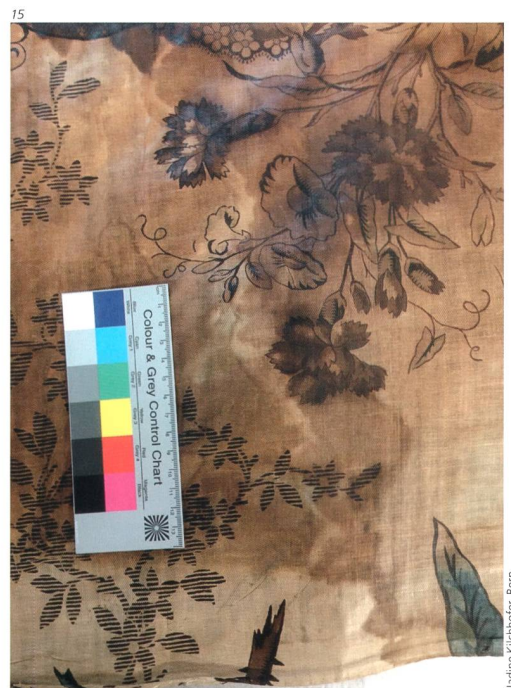
Abb. 15
Detail nach der partiellen Nassreinigung. Der Schwemmand konnte reduziert werden, dadurch ist dieser Bereich weniger hart und brüchig.

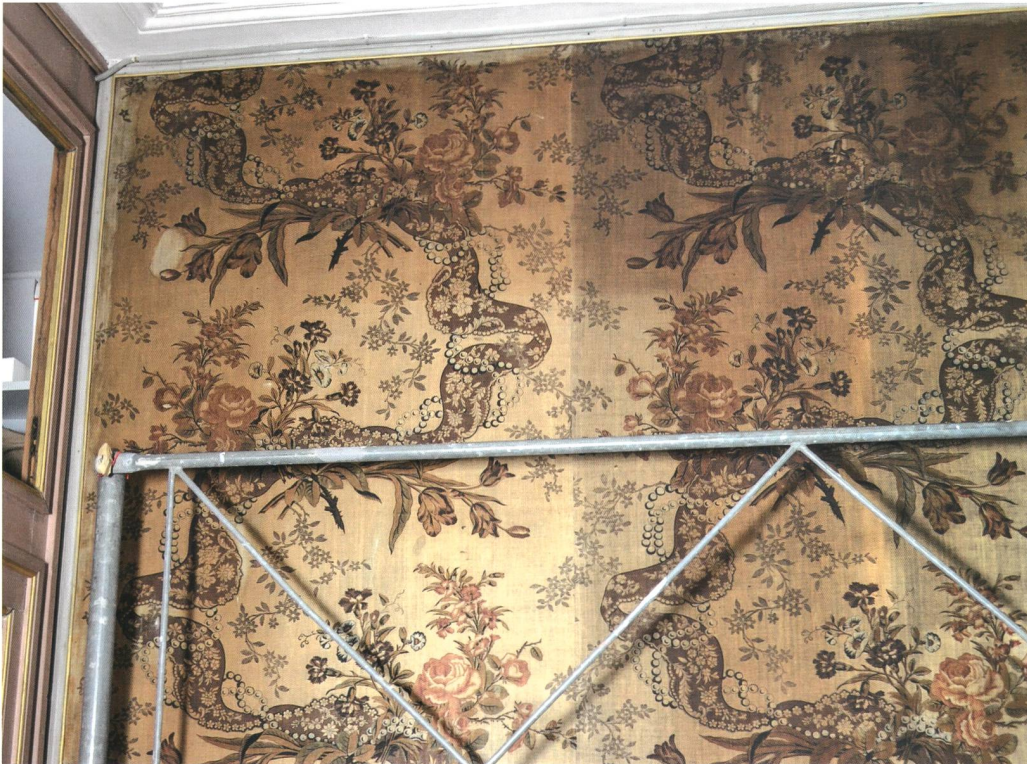
Abb. 16
Der linke Teil der Wandspannung ist mit dem Latexschwamm gereinigt worden, rechts zum Vergleich der noch verschwärzte Bereich.

abrasiven Schwamm konnten wir die Verschwärzungen entfernen (vgl. Abb. 16). Das Zurechtschneiden der Schwämme in kleine Würfel ermöglichte es uns, den Druck und die Intensität der Reinigung jederzeit genau zu kontrollieren und anzupassen. Anschliessend saugten wir die zuvor gereinigten Oberflächen mit einem Restaurierungsstaubsauger und geeigneten Aufsätzen ab.

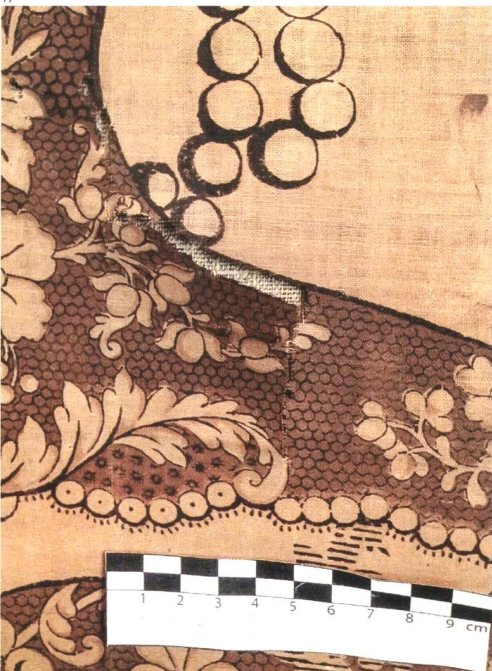
Abb. 17
Fehlstelle im Indienne und darunter hervorscheinende Unterbespannung.

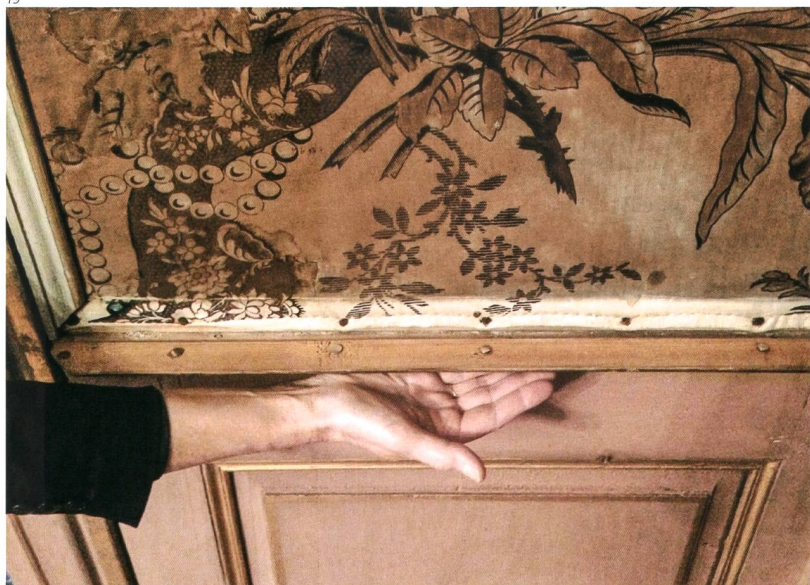
Abb. 19

An die Zierleiste wurden Scheibenmagnete so angebracht, dass sie an den Nagelköpfen der Wandbespannung halten. Die Zierleiste ist dadurch abnehmbar und die erhaltene Farbigkeit einzig an dieser Stelle zugänglich.

An einer der Wände fanden wir unterhalb der Zierleisten sehr gut erhaltene Farben sowie den ursprünglich weissen Hintergrund. Um diesen Fund auch später noch zugänglich zu machen, klebten wir kleine Scheibenmagnete¹⁴ mit Epoxidharz auf die Deckleiste (vgl. Abb. 19). Die Position der Scheibenmagnete wurde so gewählt, dass sie auf die (magnetischen) Köpfe der originalen Nägel treffen, die die Wandbespannung halten.

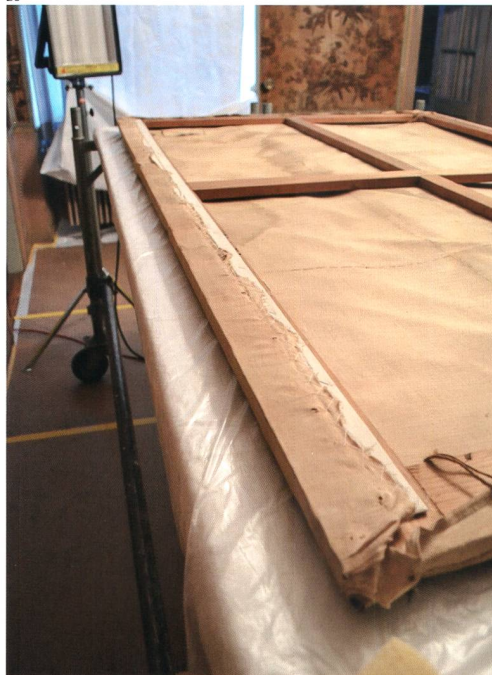
Abb. 20

Oberseite des Baldachins nach der Restaurierung.

auf dem Holzrahmen. Bevor wir den Baldachinrand wieder anbrachten, unterlegten wir die Risse und Löcher und sicherten sie nähtechnisch. Mit dem sogenannten «Hexenstich» nähten wir den Baldachin auf den Nähstreifen (vgl. Abb. 20). Diese Vorgehensweise ermöglichte es, trotz minimaler Eingriffe im Holz einen gleichmässigen Halt des Textils zu erreichen. Der originale Stoff musste hierfür weder beschnitten noch verändert werden. Die originalen Nägel befinden sich in den Nagellöchern, halten aber das Gewebe an dieser Kante nicht mehr.

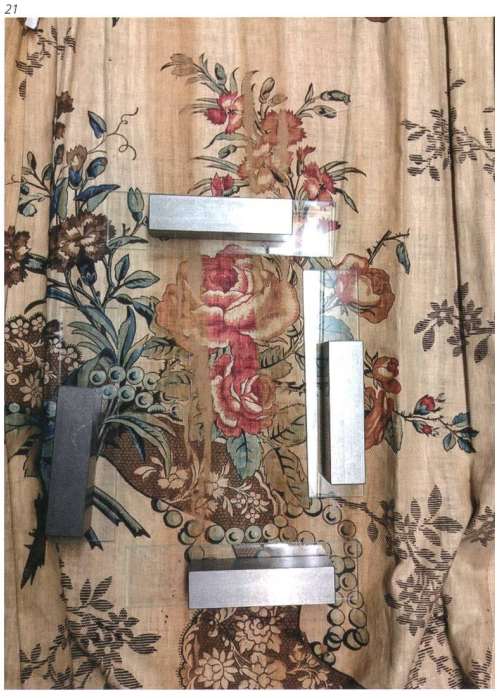
Abb. 21
Detail eines Vorhangs während der Restaurierung.

Die Vorhänge nahmen wir für die Restaurierung ab und breiteten sie im Atelier aus. Die Risse und Fehlstellen im Indienne wurden wie bei der Wandbespannung unterlegt und mit Spannstichen gesichert. Da die Fehlstellen meist in stark verbräunten Bereichen auftreten und der Vorhang am Ende wieder in Falten gelegt hängen wird, entschied man sich für ein einheitlich braunes Unterlagsgewebe (Abb. 21). Das stark versprödete und gebrochene grüne Seidenfutter legten wir aus, deckten es mit einem passend gefärbten Tüll ab und nähten es ein (Abb. 22). Kleinere Fehlstellen und Altrestaurierungen beliessen wir als «Zeitzeugen». Diese Art der Dokumentation ist möglich, da das Objekt im Alkoven fix montiert ist und nicht mehr bewegt wird.
