# Denkmalpflege : Kurzberichte

Zeitschrift: **Archäologie und Denkmalpflege im Kanton Solothurn**

Band (Jahr): **24 (2019)**

# Kurzberichte

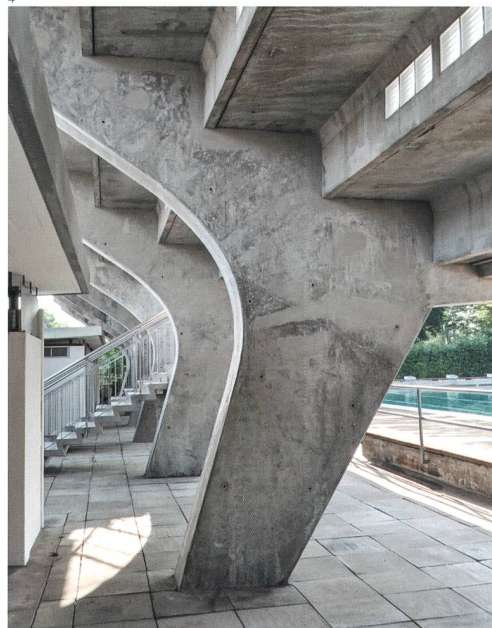
Abb. 4  
Grenchen, Neumattstrasse 28a,  
Tribüne des Freibads.  
Blick an die Unterseite der  
Tragkonsolen nach der Beton-  
instandstellung.

Der Einwohnergemeinde Grenchen gelang es, die wesentlichen Qualitäten bei den bisherigen Teilsanierungen zu bewahren. 2016–2018 liess sie die Tribüne in drei Etappen instand stellen. Das knapp 59 Meter lange Bauwerk besteht aus zwölf Tragkonsolen aus Ortbeton (Abb. 4), zwischen denen die elf Felder der Sonnenterrasse mit vorfabrizierten Stufenelementen belegt sind. Schon früh zeigten sich erste Bauschäden. Periodische, punktuelle Instandsetzungen führten zu zahlreichen Flickstellen, und undichte Fugen gefährdeten den eigentlich gut erhaltenen Sichtbeton. Die Massnahmen der Instandstellung umfassten die zeitweilige Demontage von Betonelementen, um darunterliegende Schäden zu beurteilen, den Ersatz der Entwässerungsrinnen, das Entfernen von Fugenbändern und Kittfugen, die Betoninstandsetzung, das Ausbilden von Dilatationsfugen und die Abdichtung der horizontalen Betonoberflächen. Diese wurde flächig ausgeführt, um ein möglichst ruhiges Gesamtbild zu erhalten.

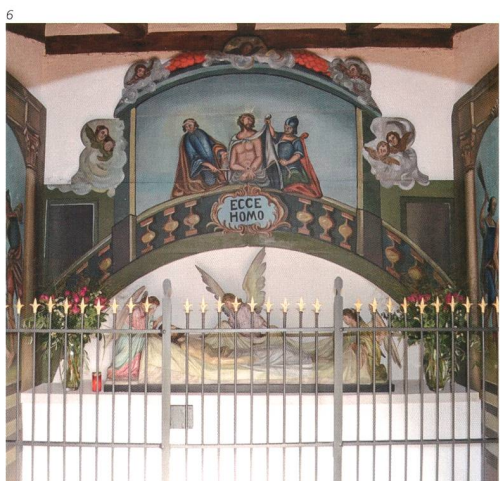
Abb. 6 Kleinlützel. Blick in das Innere der Heiliggrabkapelle nach der Restaurierung.

Das in unmittelbarer Nähe der Kapelle liegende und den Kreuzweg beschliessende Heiliggrab ist ein einfacher, einseitig offener Pultdachbau und zeigt Jesus im Grab, wie er von Engeln zugedeckt und beweint wird (Abb. 6). Umgeben wird die vollplastische Darstellung von volkstümlich bemalten Holztafeln mit Darstellungen der Dornenkrönung, des Ecce homo und der Geisselung. Der Restaurator reinigte die Oberflächen, sicherte die Farbfassung auf den

bemalten Brettern und flickte teilweise den Verputz. Ferner wurden das Dach repariert, Fassaden und Dachuntersicht neu bemalt, das Eisengitter gestrichen und dessen Spitzen vergoldet.

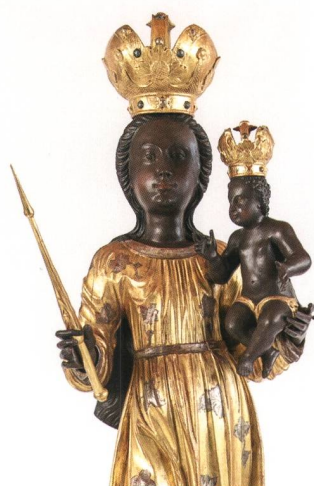
Abb. 9  
Rickenbach, Laurentiuskapelle, Dorfstrasse 4.  
Figur der Muttergottes mit Kind von Joseph Kälin nach der Restaurierung 2018.

In den letzten beiden Jahrzehnten fanden etliche Restaurierungs- und Instandhaltungsarbeiten im Innen- und Aussenbereich statt. Nach einem Schadensbericht der Kirchgemeinde Rickenbach und der Konsultierung der kantonalen Denkmalpflege wurden 2018 Massnahmen zur konservierenden Erhaltung der Altäre und der Ausstattung ausgelöst. Dazu gehörten die Ergänzung von Fehlstellen und Abplatzungen an der Altararchitektur, Figuren und Ornamenten sowie Reinigung und partielles Retouchieren der Gemälde, Zierrahmen und Fassungen. Mürbe Holzteile an den dekorativen Säulen des Hochaltars wurden gefestigt und das Blattgold rückfixiert, um weitere Schäden zu verhindern. Die stark oxidierten Kerzenstöcke wurden gereinigt und konserviert, ohne die durch Oxidation gewachsene Patina am Blattsilber zu entfernen.

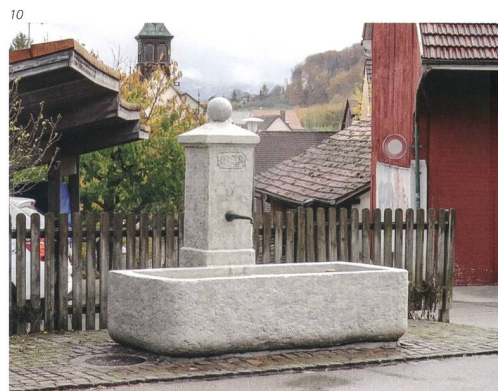
Abb. 10  
Witterswil. Der restaurierte Dorfbrunnen an der Bättwilerstrasse.

Der in klassischer Form gehaltene Dorfbrunnen von 1828 steht in der Verzweigung von Bättwilerstrasse und Konsumgängli auf einer gepflästerten Parzelle. Er zeigt die typischen biedermeierlichen Merkmale seiner Entstehungszeit: solid in Naturstein gehauen, klar proportioniert und sparsam in den Schmuckformen. Der schlichte, monolithische Trog besitzt abgerundete Ecken. An seiner Längsseite erhebt sich auf hohem Sockel ein quadratischer Stock, der an seiner Frontseite die Jahreszahl «1828» trägt und in einer prismatischen, kugelbekrönten Deckplatte schliesst. Der Brunnen wurde sorgfältig gereinigt und restauriert. Die Wasserzuleitung und die Abläufe mussten erneuert werden, und die Pflasterung um den Brunnen wurde saniert.
