Die Holzbrücke von Olten : von den Vorgängerbauten bis zur Restaurierung nach dem Brand

Zeitschrift: **Archäologie und Denkmalpflege im Kanton Solothurn**

Die Holzbrücke in Olten: von den Vorgängerbauten bis zur Restaurierung nach dem Brand

STEFAN BLANK, CHRISTINE ZÜRCHER

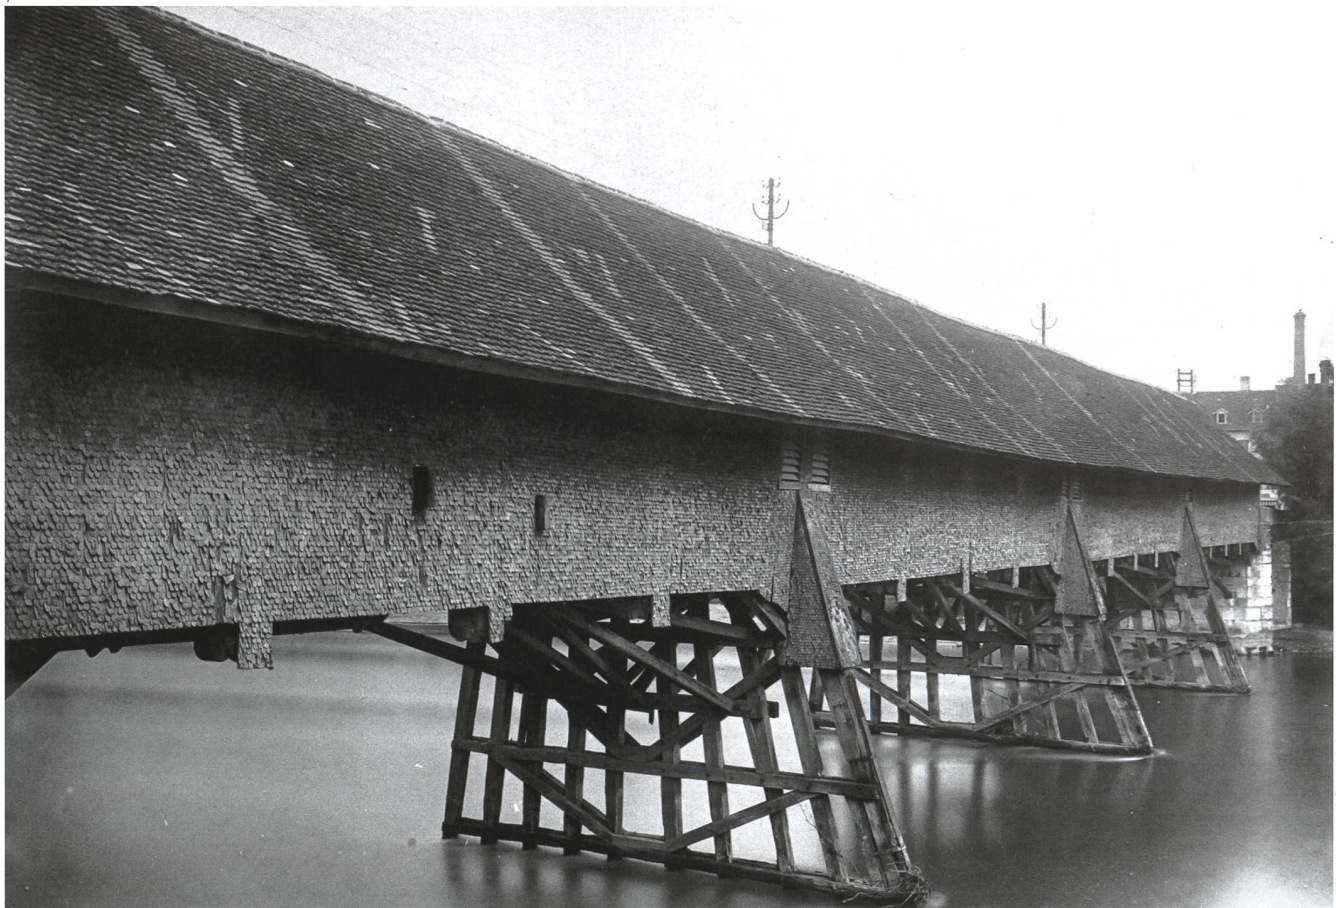
Abb. 1
Südwestansicht der Brücke mit Schindelschirm, der in der zweiten Hälfte des 20. Jahrhunderts durch eine Brettschalung ersetzt wurde. Foto um 1902.

Die oberwasserseitigen äusseren Jochstützen, die wegen ihrer exponierten Lage stärkere Alters- und Zerfallsspuren aufweisen, erhielten als zusätzlichen Witterungsschutz haubenförmige Brettverkleidungen mit Deckleisten. Vorbild dafür waren die auf einer Fotografie von 1902 gut erkennbaren Holzschindelverkleidungen, die in ihrer charakteristischen Form rekonstruiert wurden (Abb. 1).

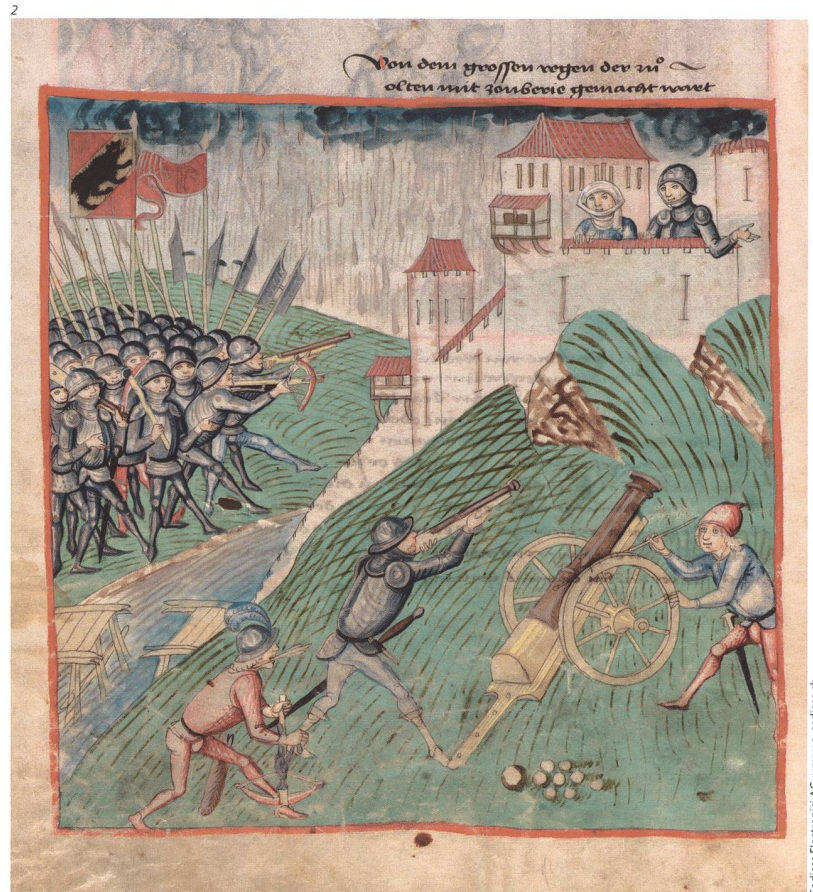
Abb. 2 Die Berner Chronik Diebold Schillings von 1478–1483 liefert die früheste Darstellung einer Brücke in Olten. Dargestellt wird die Belagerung Olten im Kiburgerkrieg 1383, als ein Unwetter die Belagerer zur Aufgabe ihres Vorhabens zwingt. Im Bildvordergrund unten links ist eine zerstörte Balkenbrücke erkennbar. Burgerbibliothek Bern, Mss. h. h. 1. 1, p. 226.

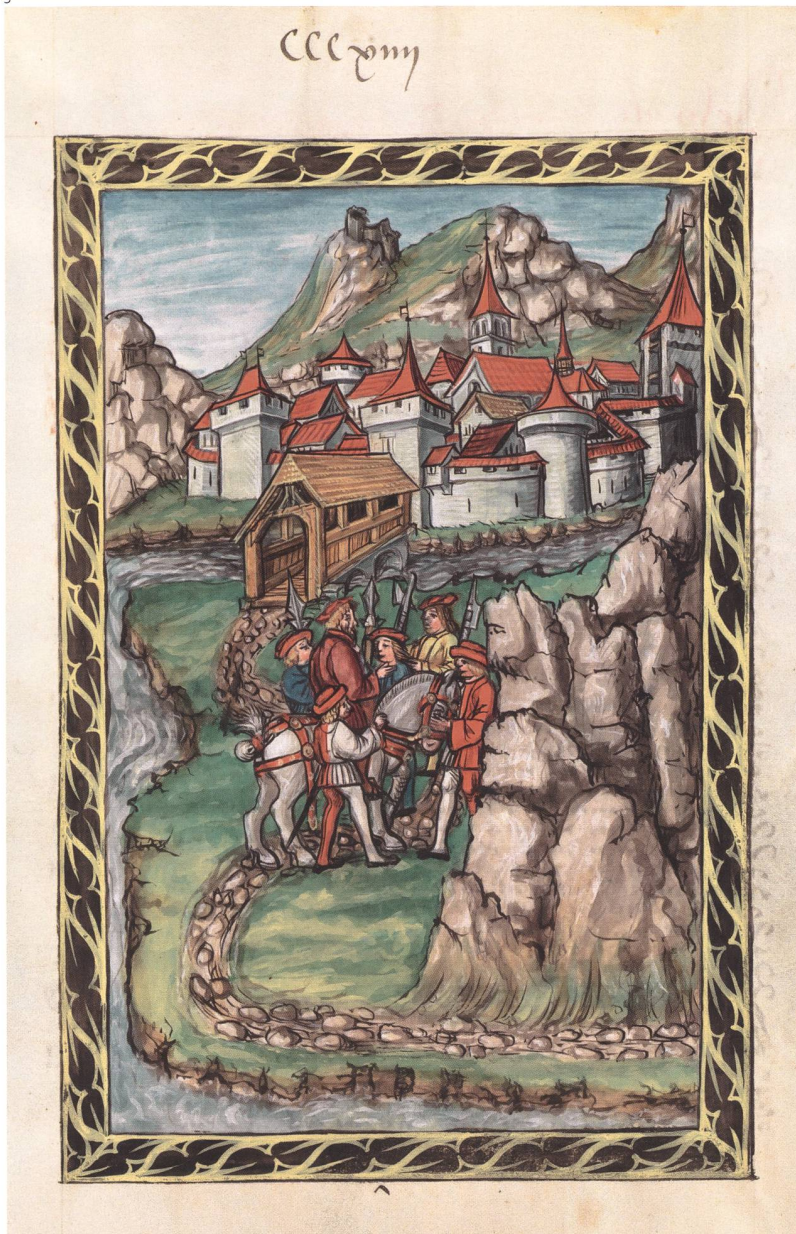
Abb. 3
Die typisierte Stadtsicht Olten in der Luzerner Chronik des Diebold Schilling d. J. von 1511–1513 zeigt eine gedeckte Holzbrücke. Am westseitigen Altstadtufer schützt ein mächtiger Torturm den Zugang zur Brücke und zur Stadt. Diebold-Schilling-Chronik 1513, Eigentum Korporation Luzern, Standort: ZHB Luzern, Sonder-sammlung.

deckte und seitlich mit einer Brüstung verschaltete Holzbrücke zu sehen, die scheinbar auf zwei steinernen Jochen aufliegt (Abb. 3).

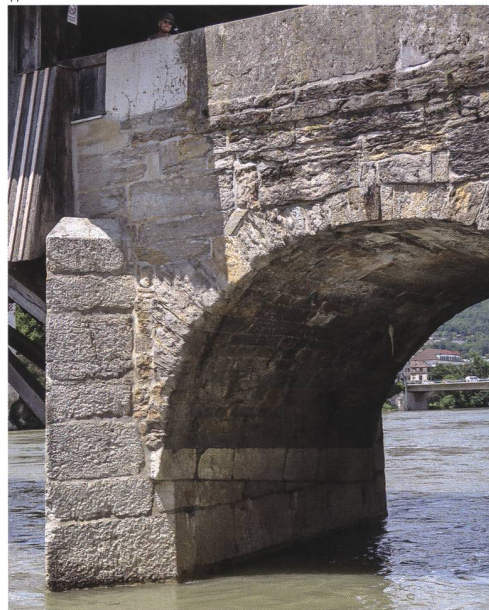
Abb. 11
Die steinernen, wohl auf die Mitte des 17. Jahrhunderts zurückgehenden Jochpfeiler am ostseitigen Brückenkopf sind seit dem Neubau der Holzbrücke 1804 durch ein Gewölbe miteinander verbunden.

Die überdachte und mit einem Bretterschirm verschaltete Holzbrücke überspannt mit einer Länge von rund 78 Metern über drei Stützenjochen den Fluss. Die Spannweiten zwischen den Pfeilerjochen variieren zwischen rund 18,6 und 20,3 Metern.⁹⁶ Seit 1804 bilden die beiden ostseitigen, wohl 1652/1657 errichteten Steinpfeiler durch den Einzug eines Gewölbes eine permanente Auffahrbrücke. Ob die leicht abgedrehte Position des westlicheren Pfeilers auf eine abweichende Linienführung einer Vorgängerbrücke zurückgeht, lässt sich nur vermuten (Abb. 11, 13, 23, 24).

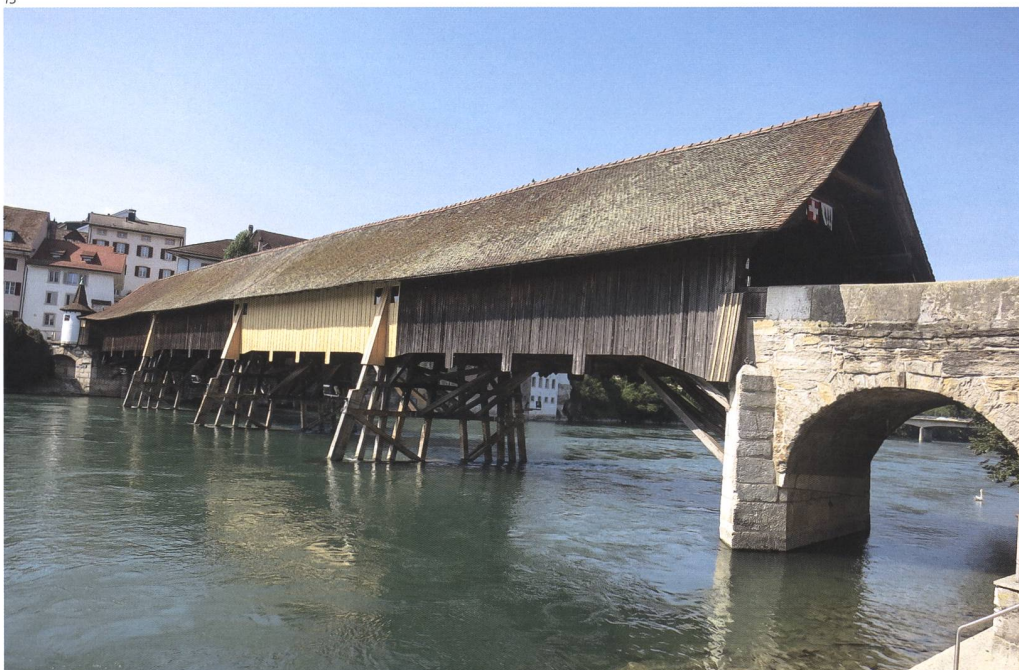
Abb. 13

Ansicht der Brücke nach den Restaurierungs- und Brandsanierungsarbeiten 2018/19. Noch heben sich die ersetzten und unbehandelten Schalungsbretter der Südfassade deutlich vom Altbestand ab. Der rasch einsetzende natürliche Alterungsprozess wird dieses Bild von selbst korrigieren.

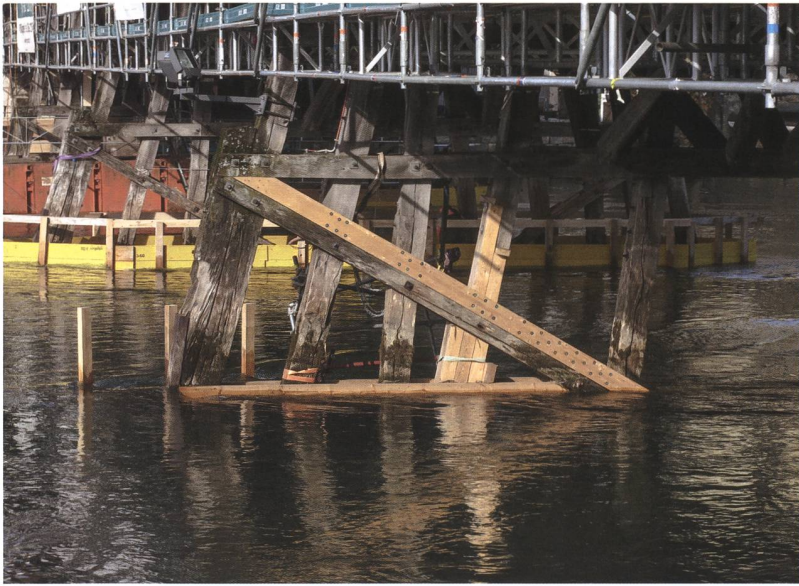
Abb. 14

Am östlichen Stützenjoch mussten Notsicherungen eingebaut werden, da die Stabilität der Brücke an dieser Stelle gefährdet war. Die Massnahmen sind am hellen Holz gut zu erkennen.

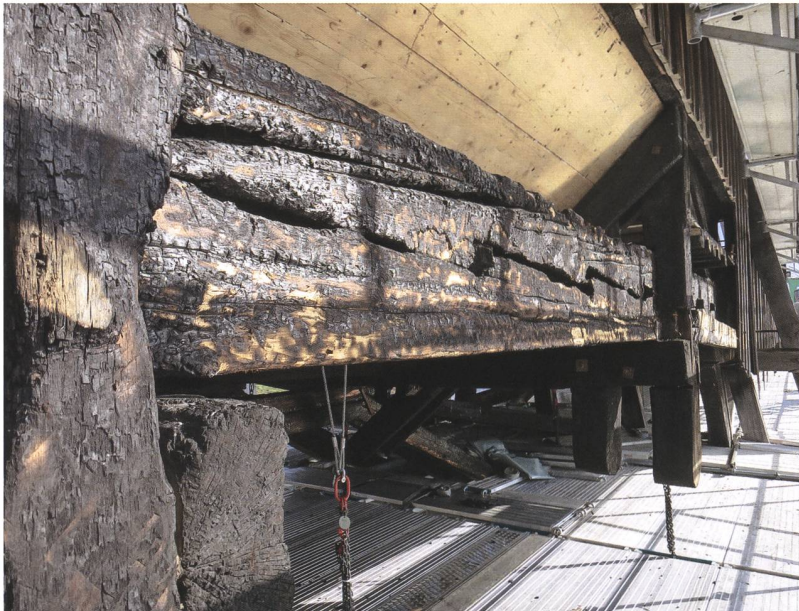
Abb. 15

Erst nach der Entfernung der Brettschalung an der Südfassade wurde das Ausmass des Brandschadens richtig ersichtlich. Der unter der Fahrbahn liegende Tragbalken war vom Feuer von innen her richtiggehend ausgehöhlt worden und konnte seine statische Funktion nicht mehr wahrnehmen.

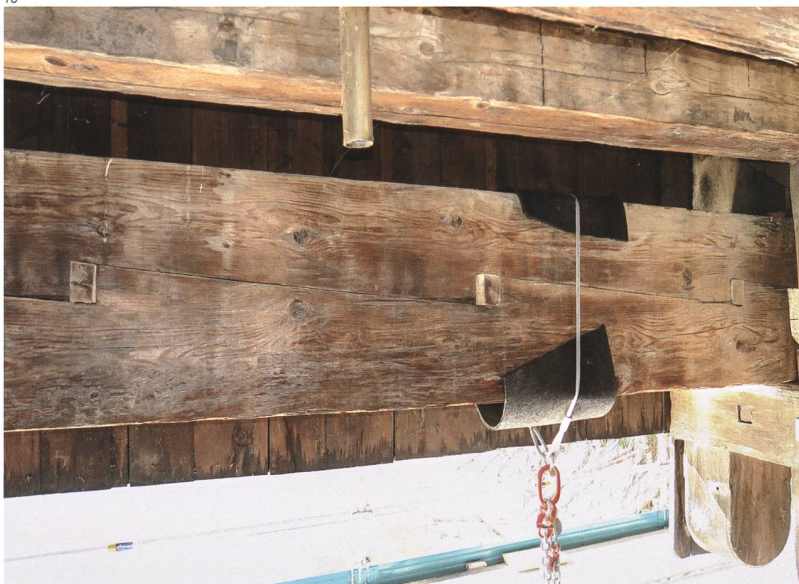
Abb. 16

Eine vergleichbare Situation zum verbrannten Tragbalken auf Abb. 15, jedoch ohne Brandschaden. Der Balken besteht aus zwei passgenau in Zickzackform zugeschnittenen und verdübelten Hölzern.

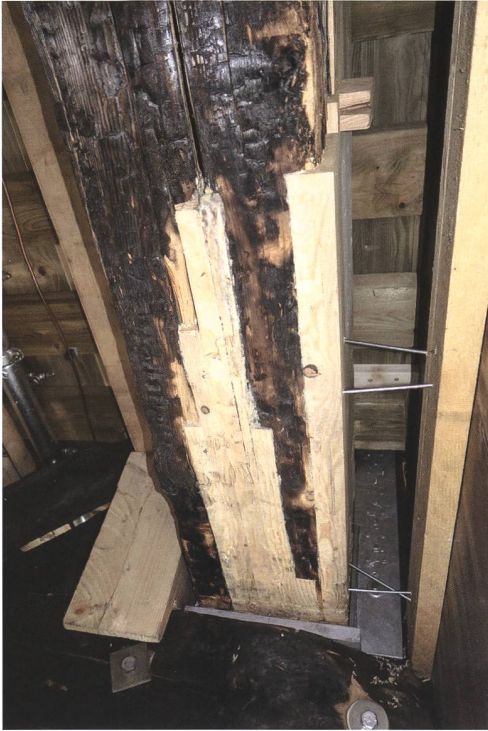
Abb. 17

Wenn immer möglich, wurde ein brandgeschädigter Balken nicht ganz ersetzt, sondern mit neuem Holz geflickt und seine Tragfähigkeit wenn nötig zusätzlich mit Stahlelementen ertüchtigt.

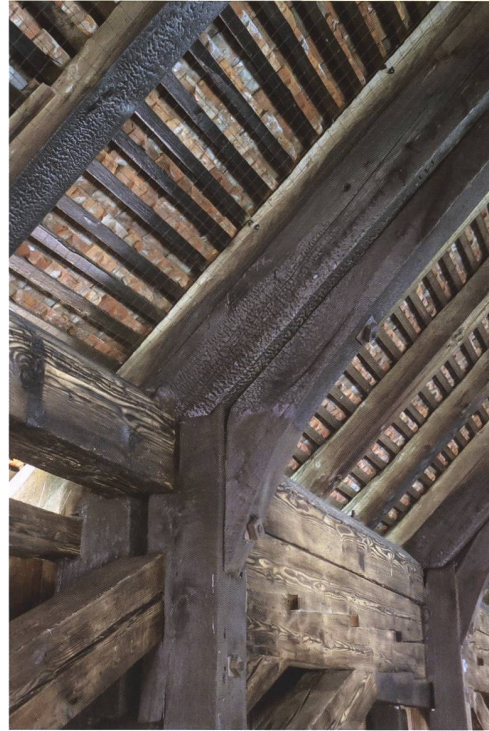
Abb. 18

Im unzugänglichen Dachbereich der Brücke wurden die russgeschwärzten Holzbalken lediglich mit der Bürste gereinigt. Sie sind aber nach wie vor verschwärzt und zeugen vom Brand von 2018.

In Bereichen ohne Holzersatz wurden die verrussten Balken und Flächen mechanisch mit der Bürste gereinigt – an offen sichtbaren Stellen etwas gründlicher als im unzugänglichen und zumeist dunklen Dachbereich. Eine tiefergehende Reinigung mittels Sandstrahlen war aus Sicht der Denkmalpflege unerwünscht, denn dies würde zu einem unschönen Substanzabtrag der Holzoberfläche führen. Ausserdem dürfen die geschwärzten Balken durchaus auch weiterhin vom Brand vom 28. März 2018 zeugen, denn dieser ist nun zu einem festen Teil der Brückengeschichte geworden (Abb. 18).

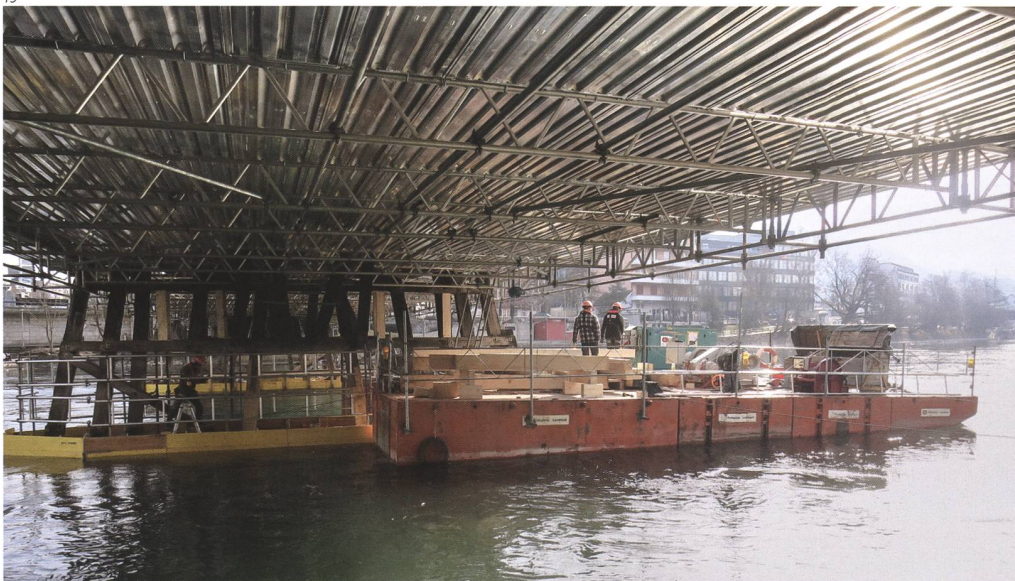
Abb. 19

Das Auswechseln der Stützen, Streben und Zangen bei den im Wasser stehenden Pfeilern erfolgte von einer Schwimmplattform aus. Die Betonbankette, die 1916 zur Stabilisierung der Pfeiler eingebaut worden waren, wurden mittels einer Wasserhaltung trocken gelegt und ebenfalls saniert.
