Die Rettung der Wandmalereien in der alten Stiftskirche von Schönenwerd

Schönenwerd, ehemalige Stiftskirche St. Leodegar, Wandmalereien der Eingangshalle

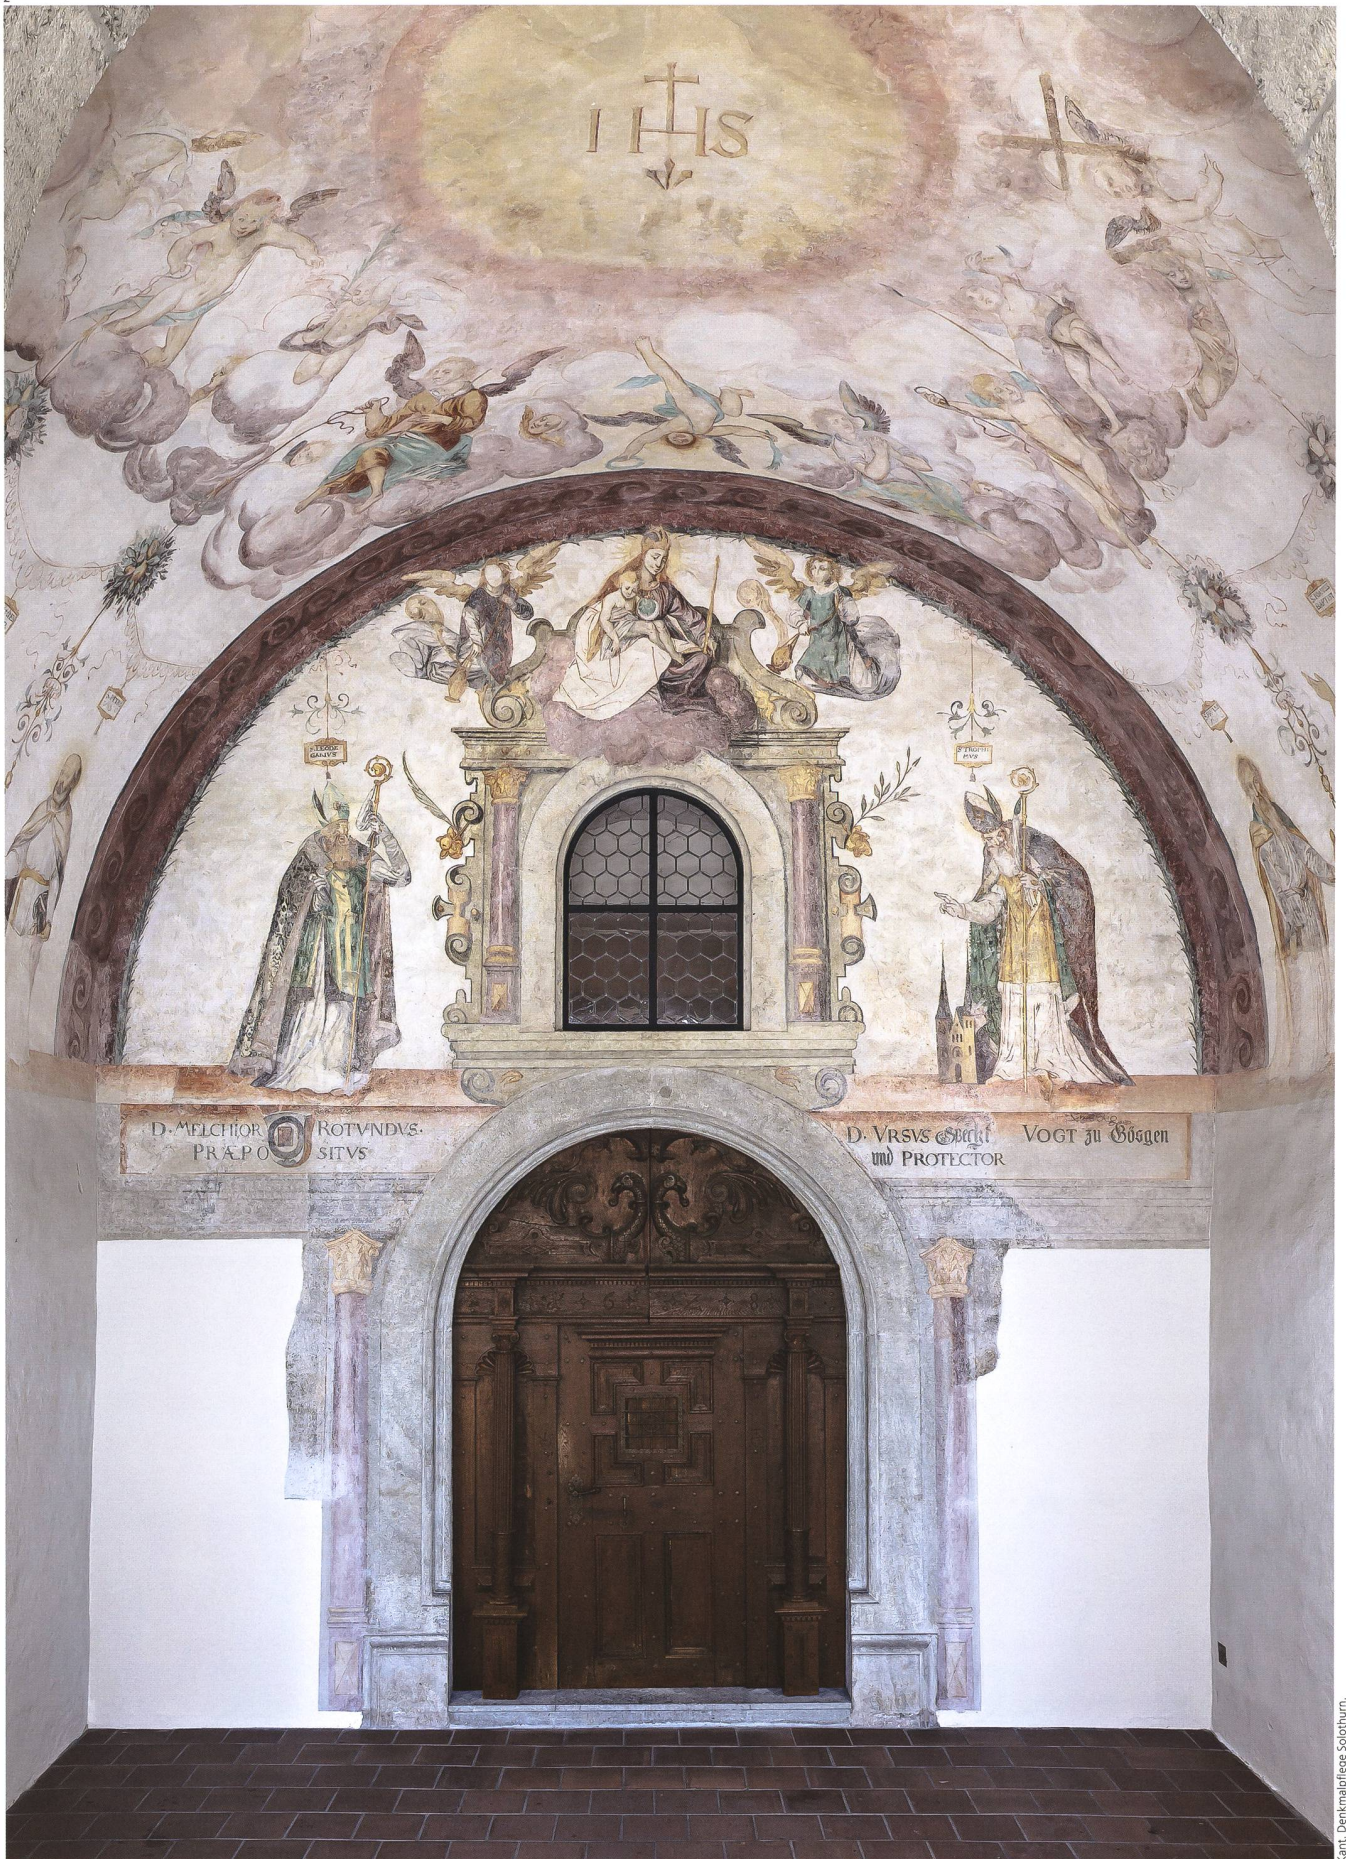
Abb. 2
Schönenwerd, ehemalige Stiftskirche St. Leodegar. Ansicht der Wandmalereien von Paul Wiederkehr in der Eingangshalle. Zustand nach der Restaurierung 2019.

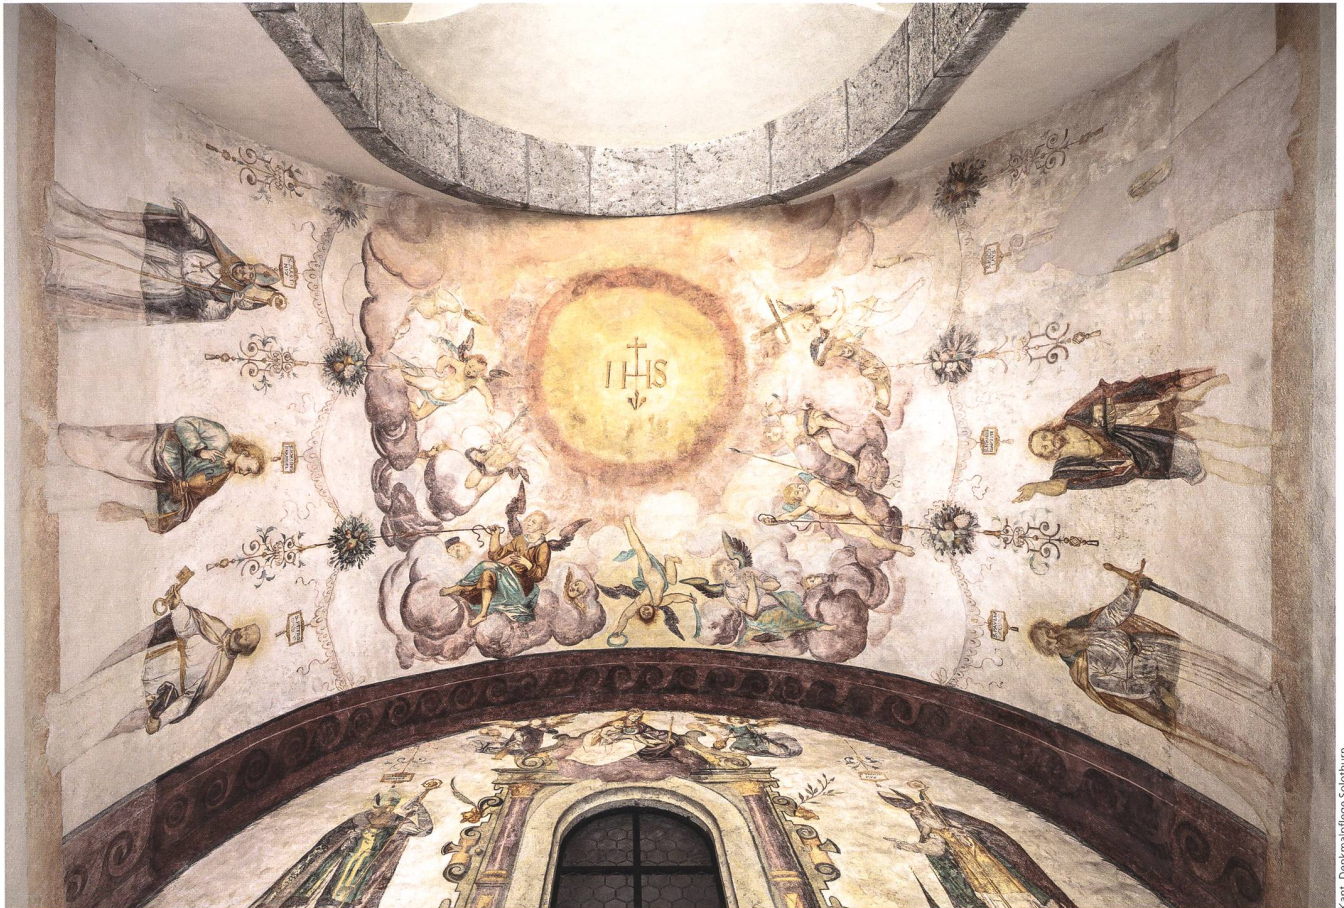
Abb. 3
Blick in das Tonnengewölbe der Eingangshalle mit den Fresken von Paul Wiederkehr. Zustand nach der Restaurierung 2019.

Johannes der Täufer, Nikolaus), alle mit Namenstäfelchen benannt und mit Attributen versehen. Hier wird auch ersichtlich, dass beim Neubau des barocken Kirchturms 1676–1679 ein Teil der Malereien von Wiederkehr zerstört worden war. So fehlt heute auf jeder Seite eine vierte Heiligenfigur (gemäss Stiftsprotokoll waren dies die Thebäerheiligen Urs und Mauritius),⁴ und auch das zentral im Tonnengewölbe erscheinende, von einem Kranz von Engeln und Wolken umgebene Christusmonogramm ist im Turmbereich offensichtlich beschnitten (Abb. 3).

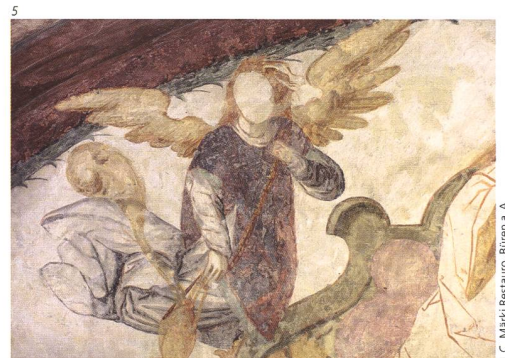
Abb. 4 und 5
Detail der Wandmalereien im Bogenfeld über dem Portal. Links vor der Restaurierung, rechts zurückhaltend retuschiert nach der Restaurierung 2019.

Das angetroffene Schadensbild zeigte in allen Bereichen eine starke Oberflächenverschmutzung. Stellenweise waren Salzausblühungen vorhanden. Als gravierend erwies sich aber die Feststellung, dass sich die Farbschicht zu einem Teil vom Untergrund gelöst hatte und deshalb bereits erhebliche Malerverluste zu verzeichnen waren (Abb. 4, 6). Auch waren zwischen der Mal- und der darunterliegenden Putzschicht starke Schmutzablagerungen vorhanden, ja es hatten sich sogar viele kleine Insekten dort eingenistet. Im Gewölbereich zeigte sich die Malerei an einigen Stellen als pudrig und somit nicht mehr wischfest.

Die Untersuchung ergab auch, dass bei der Restaurierung von 1965 mit aus heutiger Sicht ungeeigneten Kunstharzmaterialien gearbeitet worden war. Die damals gemachten grossflächigen Fixierungen und Retuschen sind heute irreversibel, zeigen eine sichtbare Vergilbung und erschweren eine Restaurierung mit geeigneten Materialien. Auch sind die Massnahmen von 1965 zumindest teilweise verantwortlich für die Loslösung der Malschichten vom Putzuntergrund.

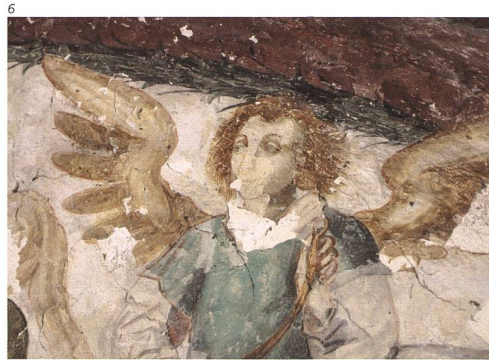
Abb. 6
Wandmalereidetail eines Engels im Bogenfeld über dem Portal, vor der Restaurierung.

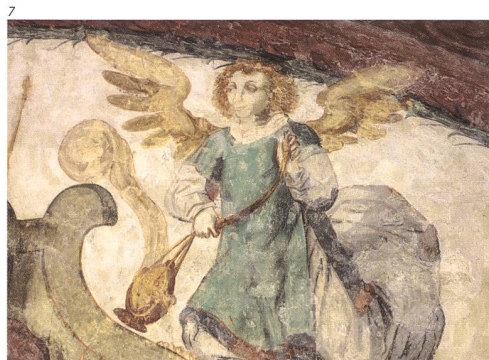
Abb. 7
Dieselbe Darstellung nach der Restaurierung 2019.

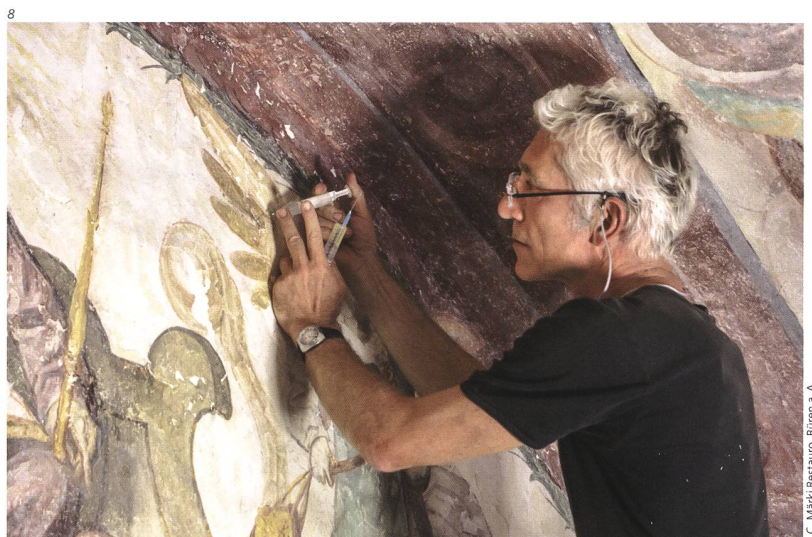
Abb. 8
Mittels einer Spritze injiziert Restaurator Jean-Claude Märki Celluloseleim, um lose Malschichten zu fixieren.

Bevor eine Oberflächenreinigung vorgenommen werden konnte, mussten absturzbedrohte Malschichten zuerst vorgefestigt werden. Dazu injizierte der Restaurator mittels einer Spritze minutiös einen Kleber auf Basis eines Celluloseleims hinter die losen Farbschichten und fixierte somit die bedrohten Stellen (Abb. 8). Die anschliessende sorgfältige Reinigung der Wand- und Gewölbeoberflächen erfolgte mit Dachshaarpinseln (Abb. 9), Trockenschwämmen und teilweise mit destilliertem Wasser, bei hartnäckigen Fliegenexkrementen mit Hilfe von Wasserstoffperoxyd. Zur Sicherung und Festigung von teilweise pudernden Malschichten wurden diese mit Celluloseleim besprüht und auf den Grund zurückgedrückt. Hohlstellen im Putzuntergrund hintergoss der Restaurator mit Kalkmörtel, lose und bröselige Putzpartien verfestigte er mit Kieselsäureester, Fehlstellen ergänzte er ebenfalls mit Kalkmörtel (Abb. 10). Bewusst sehr zurückhaltend erfolgten Retuschen bei den figürlichen und architektonischen Malereien.

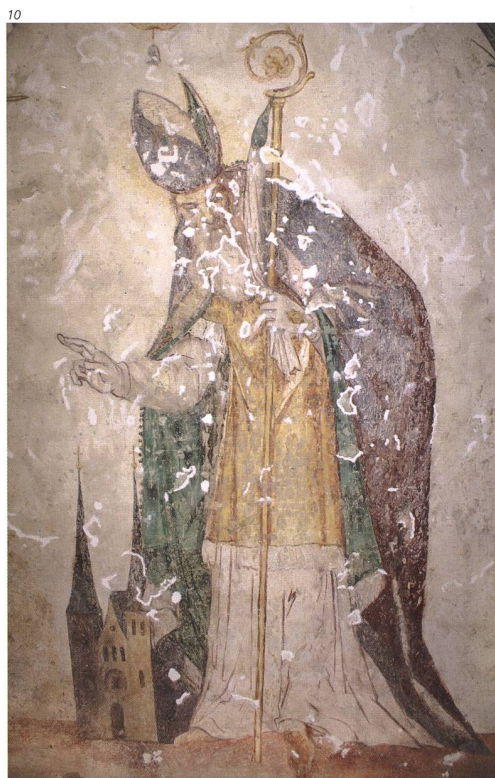
Abb. 10
Zwischenzustand nach der
Sicherung der Malschicht und
der Festigung der Malschicht-
ränder mit Kalkmörtel. Nun
sind die zahlreichen Schad-
stellen deutlich sichtbar.

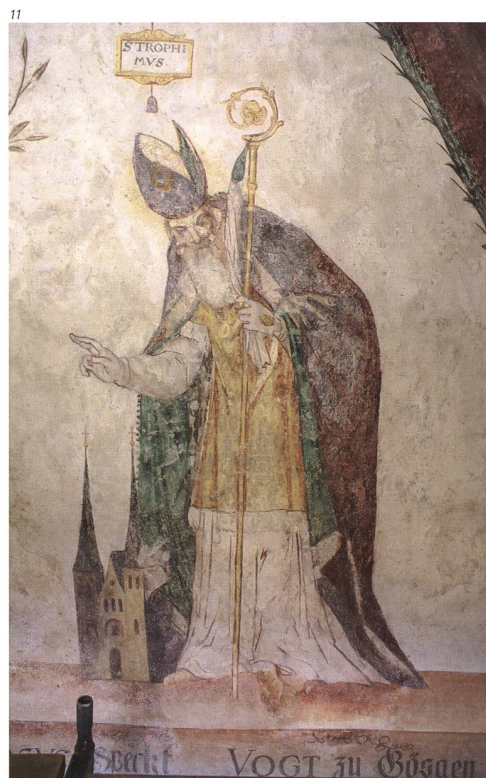
Abb. 11
Die Figur des Trophimus im
Zustand nach der Restaura-
tion. Die Retuschen wurden
sehr zurückhaltend eingesetzt,
sodass die Malerei nach wie
vor eine authentische Alters-
würde ausstrahlt.

Sofern sie doch notwendig waren – etwa bei störenden Fehlstellen –, wurden die Retuschen in sogenannter Trateggiotechnik und mit reversiblen Materialien ausgeführt. Dabei stand aber immer das Ziel im Vordergrund, die Malerei in ihrer authentischen Alterswürde zu bewahren, gleichzeitig aber auch die Lesbarkeit der Darstellungen zu gewährleisten (Abb. 11).
