Fassadengeschichten aus drei Jahrhunderten am Ambassadorshof in Solothurn

URS BERTSCHINGER

Der Ambassadorshof als historische Anlage von gesamtschweizerischer Bedeutung ist eines der grössten profanen Gebäude in der Stadt. Als ehemaliger Sitz des französischen Ambassadors nimmt er eine wichtige Stellung in der Stadtgeschichte ein. 2017 und 2018 wurden in zwei Etappen sämtliche Fassaden einer Restaurierung unterzogen.

Solothurn, Ambassadorshof, Riedholzplatz 3

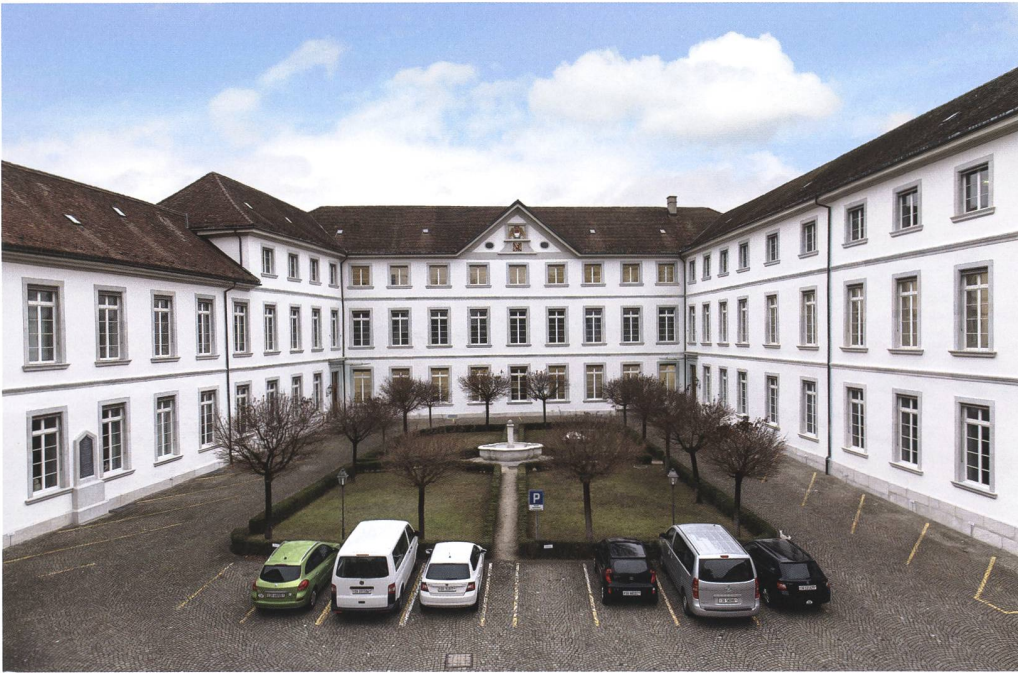
Abb. 2
Blick von Süden auf die barocke Dreiflügelanlage von 1725, im Zustand nach der Fassadenrestaurierung von 2018. Durch die neue weisse Farbgebung erhielt die Fassadengliederung wieder ihre Kraft zurück.

Das Gebäude präsentiert sich von der Stadtseite her als imposante, in leicht erhöhter Lage liegende dreigeschossige Dreiflügelanlage mit Satteldächern und grossem südlichem Zufahrtshof (Abb. 2). Eingrahmt von der Franziskanerkirche, dem mächtigen Bau des Zeughauses sowie dem unterhalb und leicht versetzt dazu stehenden Rathaus, steht der Ambassadorshof sinnbildlich für seine über eine lange Zeitepoche hinweg wichtige Funktion als politisches und kulturelles Zentrum im Leben der Stadt (Abb. 1). Die erstaunlich nüchterne, aber qualitätvolle dreigeschossige Fassadengestaltung aus der Bauzeit von 1725 beeindruckt durch ihre Grosszügigkeit und ihre symmetrische klare Architekturgliederung mit profilierten geschostrennenden Gurtgesimsen und axial angeordneten Rechteckfenstern. Der zentrale Flügel wurde ohne Mittelrisalit erstellt, die mittleren drei Fensterachsen erhielten jedoch im Dachbereich einen Frontgiebel mit integriertem skulptiertem Me-

So nun auch beim Ambassadorshof. Als einziges farbiges Element in der Südfassade konnte das im Frontgiebel der Südfassade liegende Medaillon mit dem von zwei Löwen gehaltenen Standeswappen und der darunterliegenden Uhr gemäss Farbumtersuchungen wieder in seinen originalen Zustand zurückversetzt werden (Abb. 8). Der anstelle eines Vorgängerbaus erst 1958 erstellte abgewinkelte Südosttrakt wurde mit einem bräunlichgrauen Farbton vom barocken Bau leicht abgesetzt.

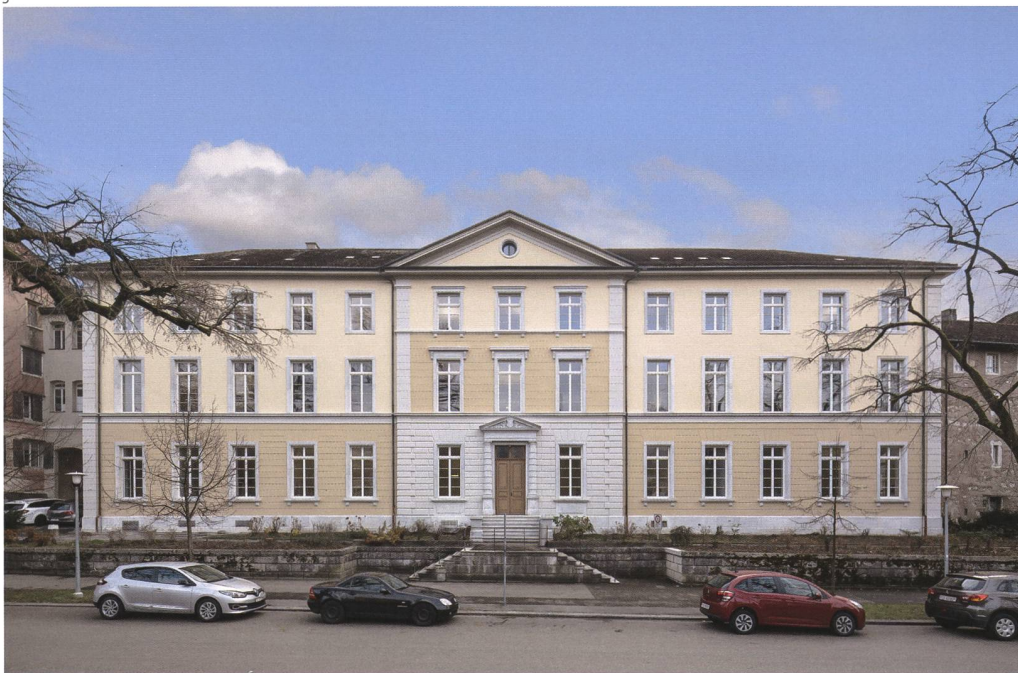
Abb. 3
Blick von Norden auf die Rückfassade der ehemaligen Kantonsschule von 1882, im Zustand nach der Fassadenrestaurierung von 2017. Durch die wiederhergestellte bauzeitliche Farbgebung erhielt das Gebäude seine gegenüber Museumspark und Kunstmuseum wichtige Präsenz zurück.

Die 1882 beim Abbruch des Stadtmauerbereichs erstellte neue Nordfassade (Abb. 3) ist in der neoklassizistischen Formensprache des ausgehenden 19. Jahrhunderts mit symmetrischen Fensterachsen, giebelbekröntem Mittelrisalit, Ecklisenen und formal abgesetztem Sockelgeschoss ausgebildet. Mit der klaren Ausrichtung zum Stadtpark und mit dem 1902 fertiggestellten Neubau des genau in der Achse gegenüberliegenden Kunstmuseums wurde eine starke repräsentative räumliche und städtebauliche Wirkung erzeugt.

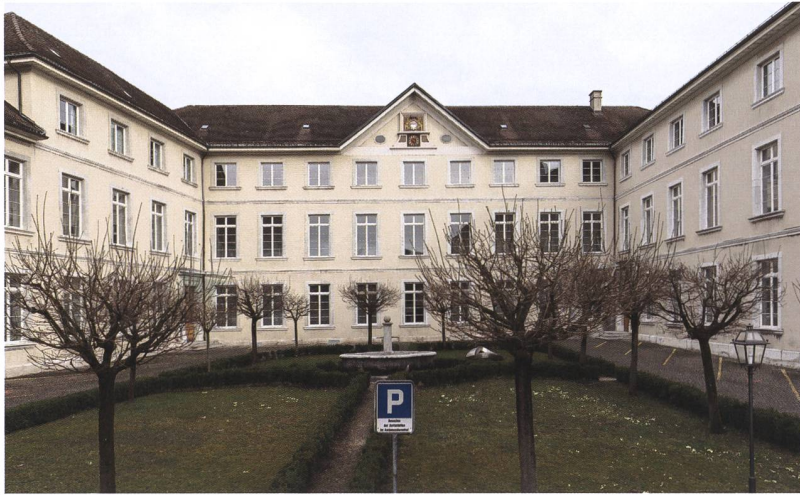
Abb. 4
Die barocken Innenhoffassaden vor der Restaurierung 2018. Durch den einheitlichen beige Dispersionsanstrich wirkten die Fassaden kraftlos.

Sämtliche Architekturelemente wie Gebäudesockel, Gurtgesimse, Tür- und Fenstergewände sind aus Solothurner Kalkstein erstellt und stammen aus der Bauzeit von 1725. Es finden sich diverse ältere Steinflicke und Aufmörtelungen aus verschiedenen Epochen. Eine letzte Steinsanierung fand 1977–1978 statt. Sämtliche alten Fassadenverputze und Anstriche wurden im Lauf der Zeit ersetzt. Vor allem der letzte diffusionsarme Anstrich war dem Erhalt des Mauerwerks abträglich. Auch die um 1975 durchgängig in einem hellen Gelbbeige gestrichenen Fassaden entsprachen nicht der Farbigkeit des 18. Jahrhunderts. Auf Fotos aus den Jahren 1900 bis 1930

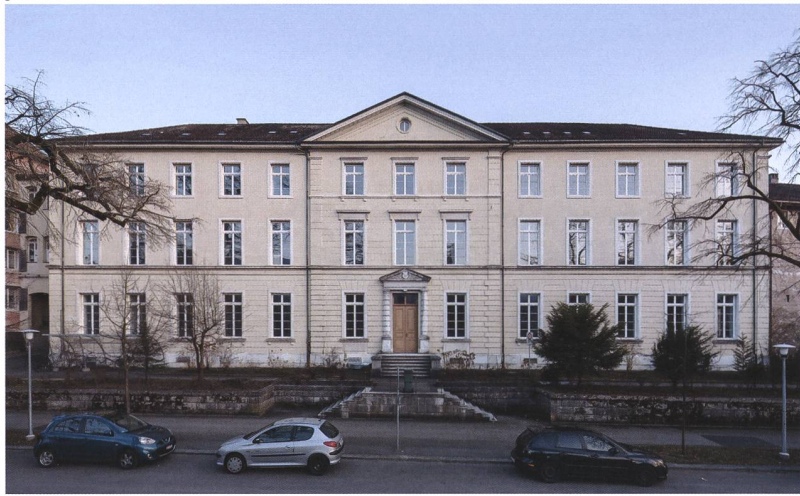
Abb. 5
Die Nordfassade vor der Restaurierung 2017. Wie bei den Innenhoffassaden erhielten die markanten Oberflächenstrukturen durch den einheitlichen Anstrich zu wenig Präsenz.

Die starke architektonische Gliederung mit Sockelgeschoss, Mittelrisalit, Bossenquader, Ecklisenen und Gurtgesimsen ging durch den bestehenden einheitlichen gelblich-beigen Fassadenanstrich verloren (Abb. 5). Auch verhinderte das Anstrichmaterial eine notwendige Diffusion der Mauerfeuchtigkeit. Risse und Abplatzungen waren die Folge. Vorgängige Sondierungen belegen, dass die Bossenquader und Lisenen allesamt in Mörtel erstellt wurden. Einzig die Fenster- und Türefassungen, der Gebäudesockel sowie die Gurtgesimse waren in Solothurner Kalkstein gefertigt. Dank der Sondierungen kennen wir auch die interessante ursprüngliche Farbigkeit: Die gesamten verputzten Fassadenflächen und Aufmodellierungen wiesen ursprünglich keinen deckenden Anstrich auf. Vielmehr waren die unterschiedlichen Fassadenelemente mit verschiedenfarbig eingefärbtem Mörtel erstellt worden. Gewisse Bereiche, wie die Bossenquadrierung des Mittelrisalits und die Ecklisenen, erhielten nachträglich noch eine dünne pigmentierte Lasur. Die durch die eingefärbten Mörtel entstandene, fein differenzierte Mehrfarbigkeit verlieh den Oberflächen des Gebäudes eine Leichtigkeit und Transparenz, durch das farbliche Hervorheben einzelner Architekturelemente aber auch eine starke Prägnanz.

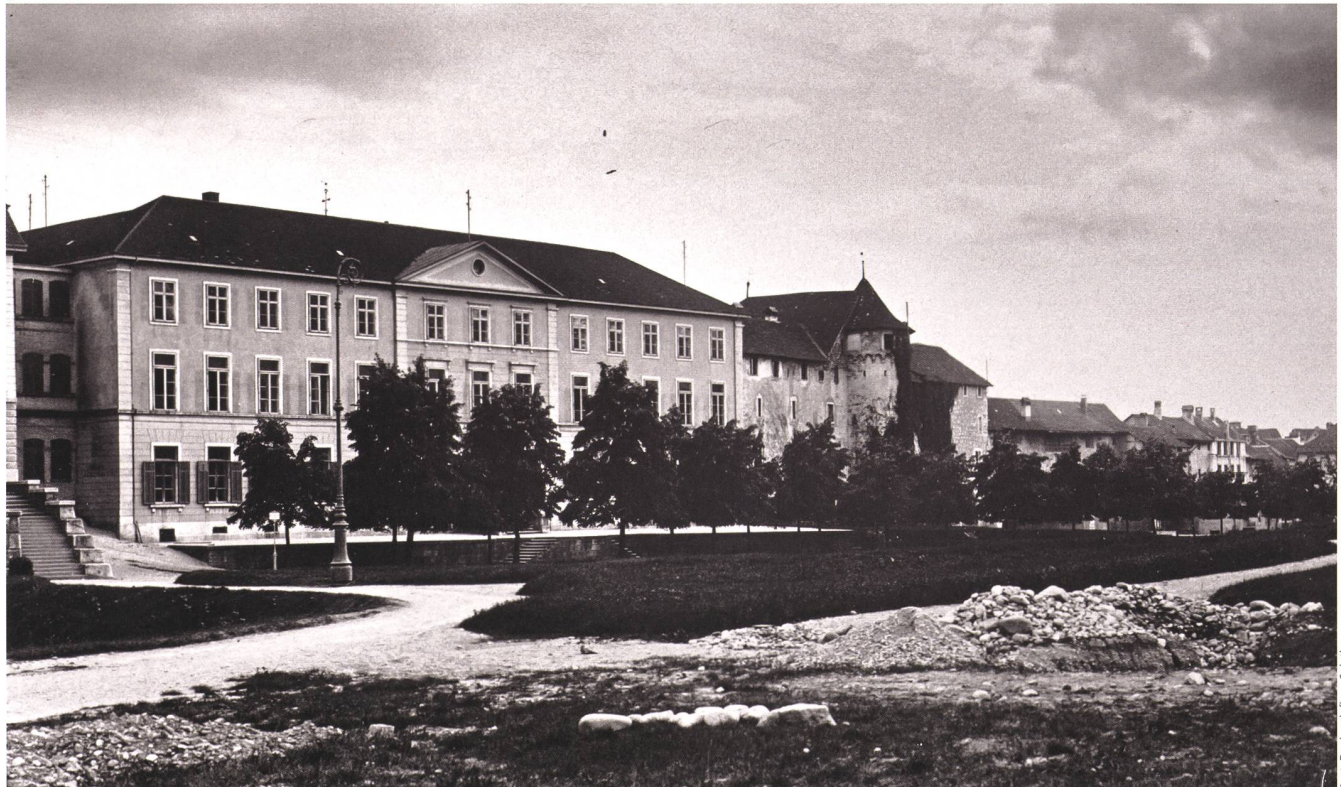
Abb. 6
Die Nordfassade der damaligen Kantonsschule in einer historischen Aufnahme von 1899. Gut ersichtlich sind der nachträgliche weisse Lasuranstrich des Erdgeschosses und der deckende der Ecklisenen. Der Stadtpark und die Promenade waren noch nicht fertiggestellt. Foto E. Saladin.

gen in der Farbigkeit ausgeführt wurden. Der Erdgeschossbereich des bossierten Mittelrisalits wie auch sämtliche Lisenen erhielten dabei einen dünnen kalksteinfarbenen Anstrich. In einer zweiten Phase wurde dann auch noch das Erdgeschoss der beiden seitlichen Fassadenteile mit einer hellen, weisslichen Lasur überstrichen.

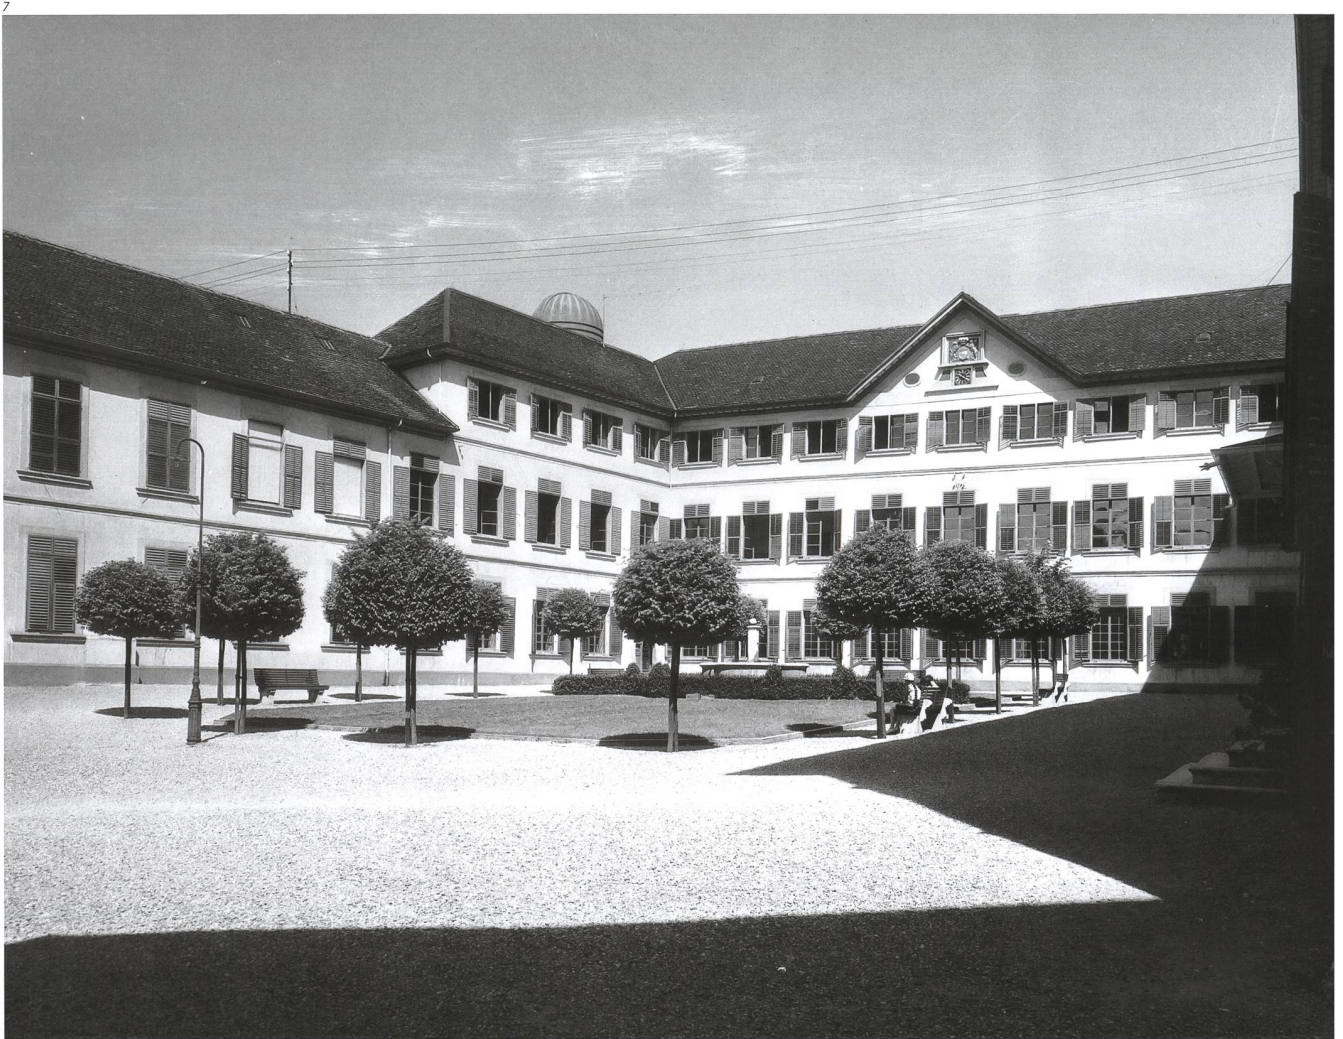
Abb. 7
Die Innenhoffassaden in einer Foto um 1925. Schön erkennbar sind die während der Sommermonate montierten «Solothurner Jalousien», die typisch waren für das Stadtbild von Solothurn. Foto H. König.

(Abb. 7) ist zudem ersichtlich, dass zu dieser Zeit sämtliche Fenster mit Läden oder Vorfenstern ausgestattet waren, welche aber in den 1970er Jahren entfernt wurden. Dafür erhielten einige Fenster aussenseitige Lamellenstoren in diversen Ausführungen, was der strengen Symmetrie und dem einheitlichen Erscheinungsbild der Fassaden abträglich war.

Ein wichtiges Anliegen der das Gebäude nutzenden kantonalen Verwaltung betraf den Sonnenschutz der Büros. Auf einem Foto, aufgenommen an einem Sommer um 1925 (Abb. 7), sind sämtliche Fenster

noch mit den für Solothurn typischen Jalousien mit ausklappbaren Teilen und beweglichen Lamellen ausgestattet. Wie damals üblich, blieben diese während der warmen Monate hängen und wurden in der kalten Zeit durch Vorfenster ersetzt. In den 1970er Jahren verschwanden die Fensterläden und Vorfenster. Ersetzt wurden sie nicht mehr oder wenn, dann durch verschiedene Ausführungen von modernen Lamellenstoren. Die Möglichkeit von neuen Jalousien nach altem Vorbild wurde wegen der Praktikabilität verworfen. Man entschied sich für fein dimensionierte, in den Leibungen montierte Stoffrollos. Ein Kompromiss, im Wissen darum, dass aussenseitige Stoffrollos im barocken Bau nicht eigentlich Teil einer historischen Ausstattung sind.

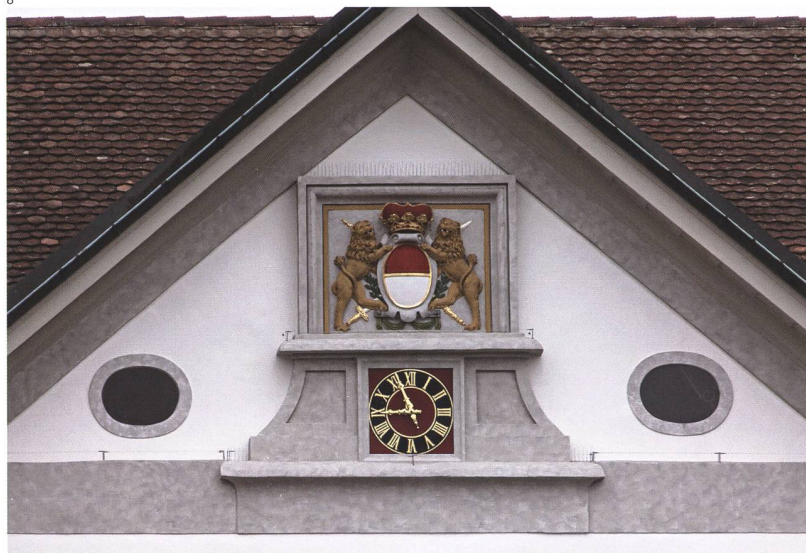
Abb. 8
Der Mittelgiebel der Innenhof-
fassade im Zustand nach
der Restaurierung von 2017.
Die originale Farbigkeit konnte
aufgrund von Befunden
wiederhergestellt werden.

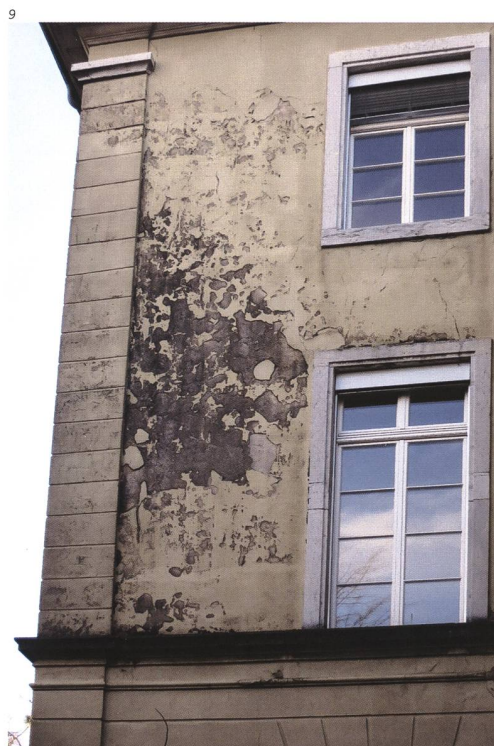
Abb. 9
Zustand der Nordfassade vor
der Restaurierung. In gewissen
Bereichen löste sich der Dis-
persionsanstrich. Darunter
kommt ein nachträglicher
Zementmörtelflick zum Vor-
schein.

Die Vorsondierungen ergaben interessante Resultate (Abb. 9–15). Es zeigte sich, dass die Fassade ursprünglich nicht gestrichen war. Eine Farbigkeit war aber dennoch vorhanden. Erzeugt wurde sie durch unterschiedlich eingefärbte Verputzmörtel. Dank einem sehr feinkörnigen Deckputz konnten die Flächen glatt und dicht abgerieben werden, sodass die Fassaden der Witterung auch ohne schützenden Anstrich standhalten sollten. Die verputzten Flächen und aufmodellierten Architekturteile waren dabei mit einer je nach Wertigkeit des Gebäudeteils anders gestalteten Oberflächenstruktur versehen. Als wichtigstes Gliederungselement wurden dabei die Fenstergewände, das Gurtgesims, der umlaufende Sockel, die Eckkisenen im Erdgeschoss und das monumentale Portal mit seinen beidseitigen Rundpilastern und dem mit dem Standeswappen skulptierten Verdachungsdreieck aus Solothurner Kalkstein gefertigt. Die Erdgeschosspartie des Mittelrisalits mit dem Portal zeigte eine mit Mörtel aufmodellierte

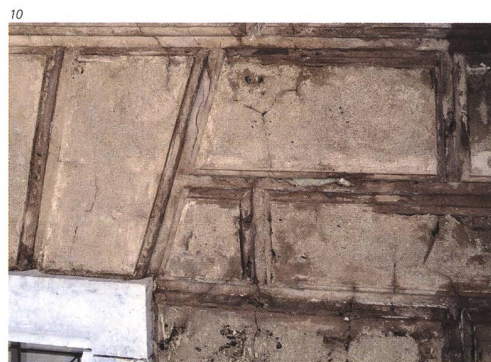
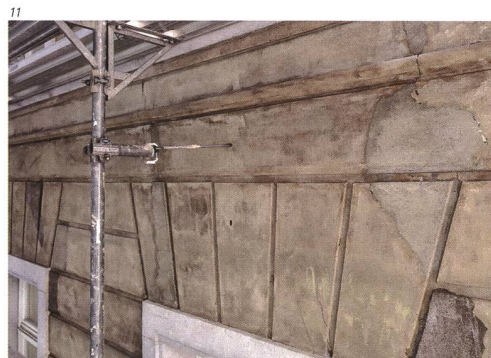
Abb. 10 und 11
Nordfassade während der
Restaurierung. Nach der Ent-
fernung des Dispersions-
anstrichs und anderer Über-
malungen kommt der originale
eingefärbte Verputzmörtel
zum Vorschein.

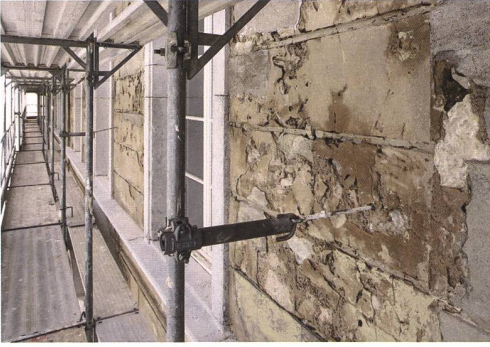
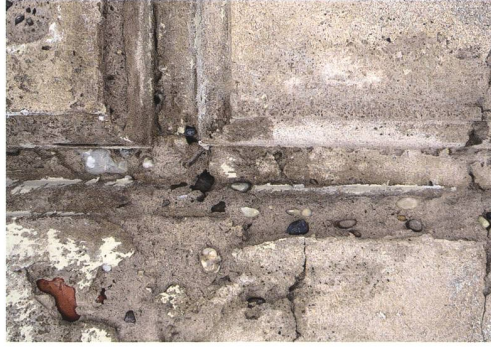
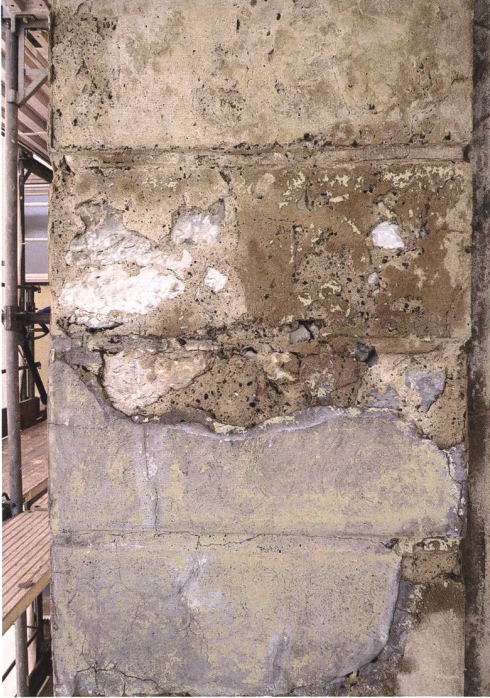
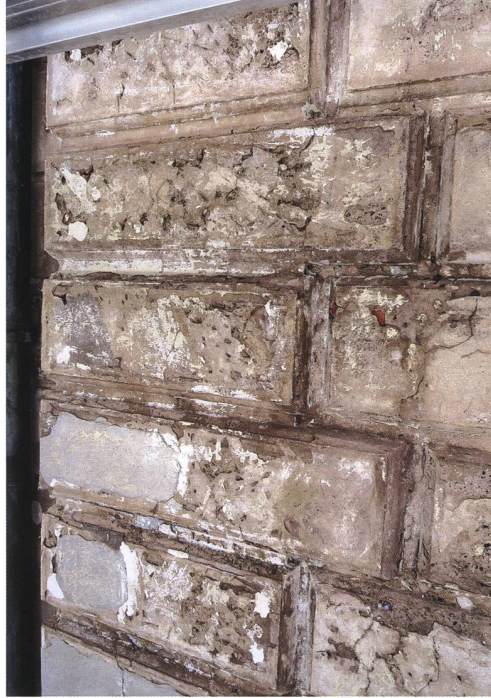
Abb. 12–15
Nordfassade, Zustand des originalen Verputzmörtels nach der Entfernung des Dispersionsanstrichs. Die Oberflächen sind zum Teil stark beeinträchtigt, hervorgerufen unter anderem durch den zu dichten Fassadenanstrich. Zahlreiche ältere Zementflicke sind sichtbar.

Nach der Freilegung stellte sich heraus, dass der Verputz in grossen Bereichen schadhafte war. Die Oberflächen wiesen Risse, Fehlstellen und unschöne Zementflicke aus früheren Renovationen auf. Zahlreiche Aufmörtelungen der Bossenquader, Lisenen und Fugenstriche waren in der Substanz stark reduziert. Daher kam nur ein Streichen der Fassaden in Frage. Zuvor mussten alle schadhafte Stellen fachmännisch mit mineralischem Mörtel aufgemörtelt werden (Abb. 16, 17). Ältere Zementflicke konnten dabei teilweise belassen werden, grössere Flächen wurden aber ersetzt. Ziel für die neuen Anstriche war nun, die Farbigkeiten der verschiedenen eingefärbten Mörtel gemäss der architektonischen Fassadengliederung mit einem mineralischen Anstrich möglichst wieder zu übernehmen. Klar war aber, dass ein deckender Anstrich nie die Feinheit und Transparenz eines eingefärbten Mörtels erreichen kann. Gegen einen lasurartigen Anstrich sprachen jedoch die vielen alten Zementflicke und neuen Aufmörtelungen. Trotzdem konnten mit dem gewählten mineralischen Farbsystem und den verschiedenen, von den originalen Mörtelfarbtönen übernommenen Farben die ursprüngliche Wirkung dieser repräsentativen Schaufassade wiederhergestellt werden. Das Gebäude präsentiert sich nun wieder weitgehendst in seiner bauzeitlichen Farbigkeit von 1882. Dabei wurde aber auch ein Element der Fassungsänderung aus dem Ende des 19. Jahrhunderts übernommen, indem man die Lisenen und den Mittelrisalit im Erdgeschoss kalksteinfarbig überfasste, dies als neuzeitliche Interpretation der zwei massgebenden Fassungsphasen des Gebäudes.

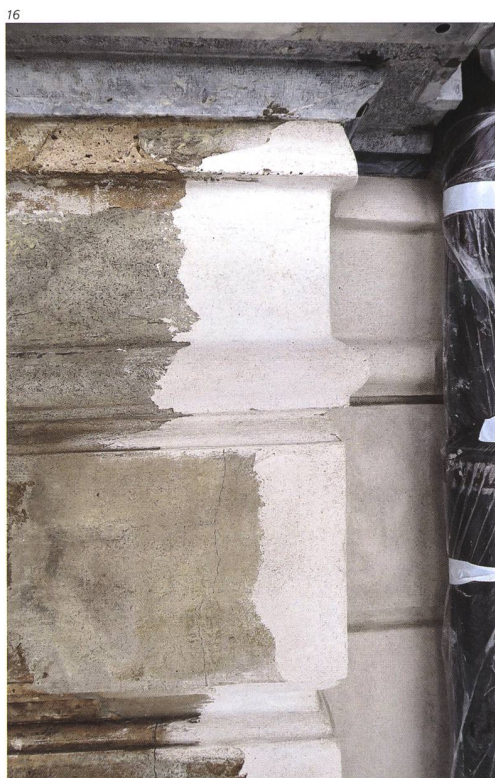
Abb. 16 und 17
Nordfassade während der
Restaurierung. Neue Auf-
mörtelungen von Profilen,
Eckkanten und Oberflächen
mit einem weichen Kalk-
mörtel.

te Fassade. Aus welcher Zeit diese Anstriche stammen, ist nicht bekannt. Bei der Instandstellung der Fassade wurde gleich wie an der Südfassade vorgegangen. Mit Glasperlen als Strahlgut entfernte man den schadhafte und Schaden verursachenden Dispersionsanstrich bis auf die Oberfläche des originalen Verputzmörtels. Die Idee, die Fassade eventuell wieder in ihrer ursprünglichen Verputzsichtigkeit zu zeigen, konnte leider nicht weitergeführt werden.
