Die Restaurierung des Solothurner Zeitglockenturms als Daueraufgabe

Zeitschrift: **Archäologie und Denkmalpflege im Kanton Solothurn**

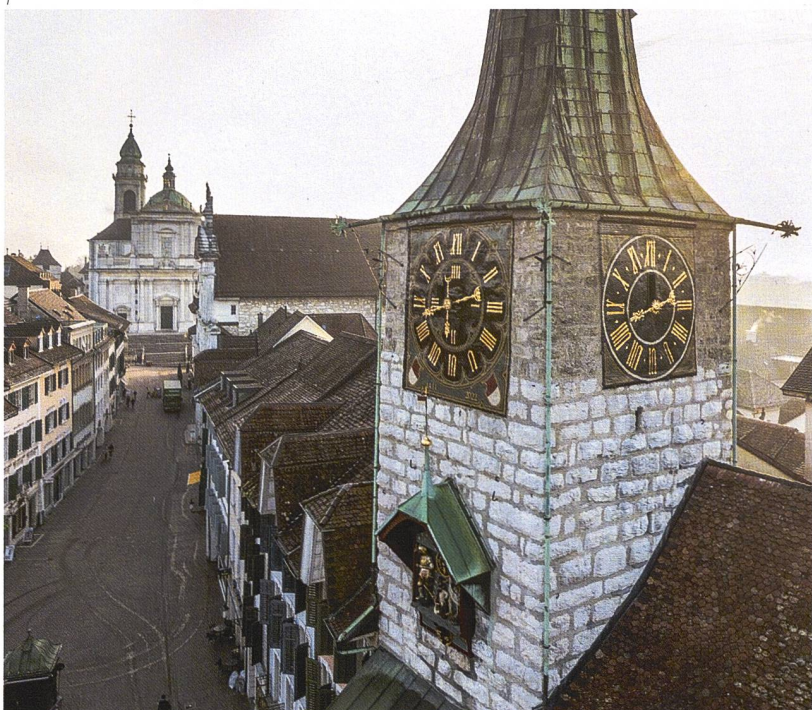
Abb. 1
Solothurn, Hauptgasse 44,
Zeitglockenturm. Ansicht von
Nordwesten, Zustand nach der
Restaurierung 2022. Im Hinter-
grund die St.-Ursen-Kathedrale.

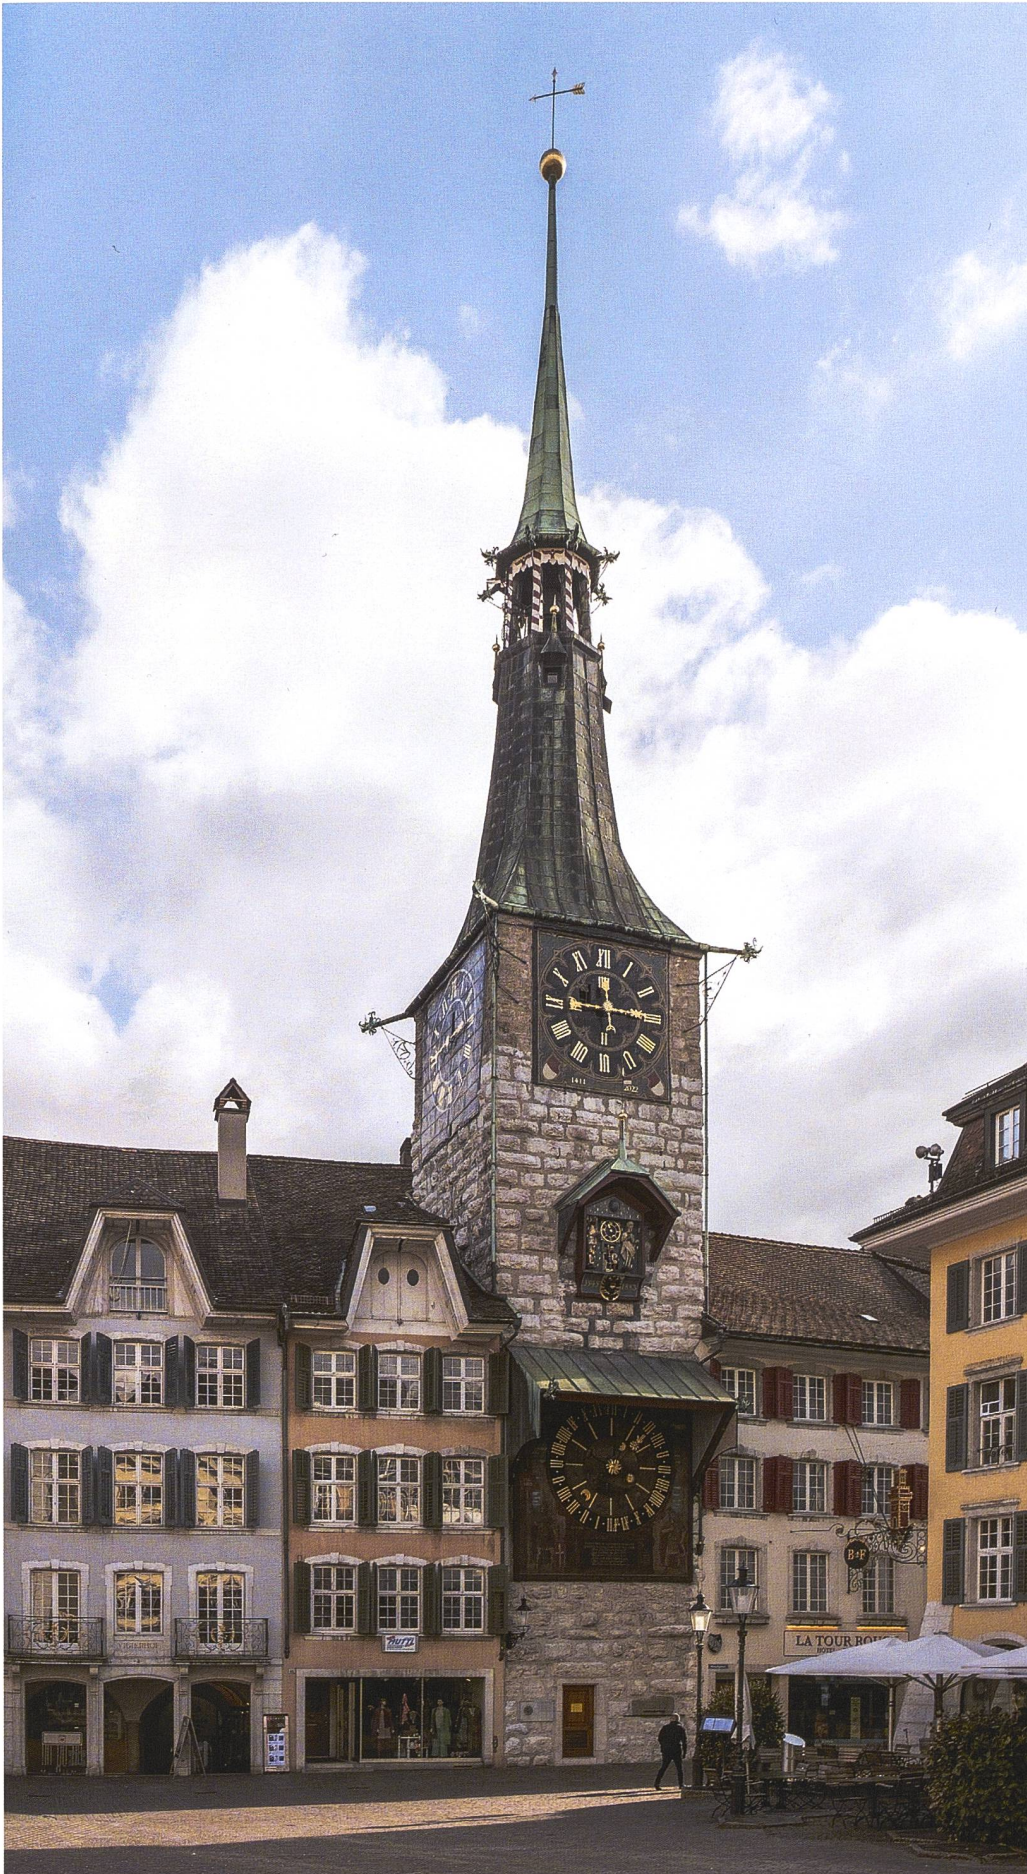
Abb. 2
Zeitglockenturm, Ansicht nach
der Restaurierung 2022.

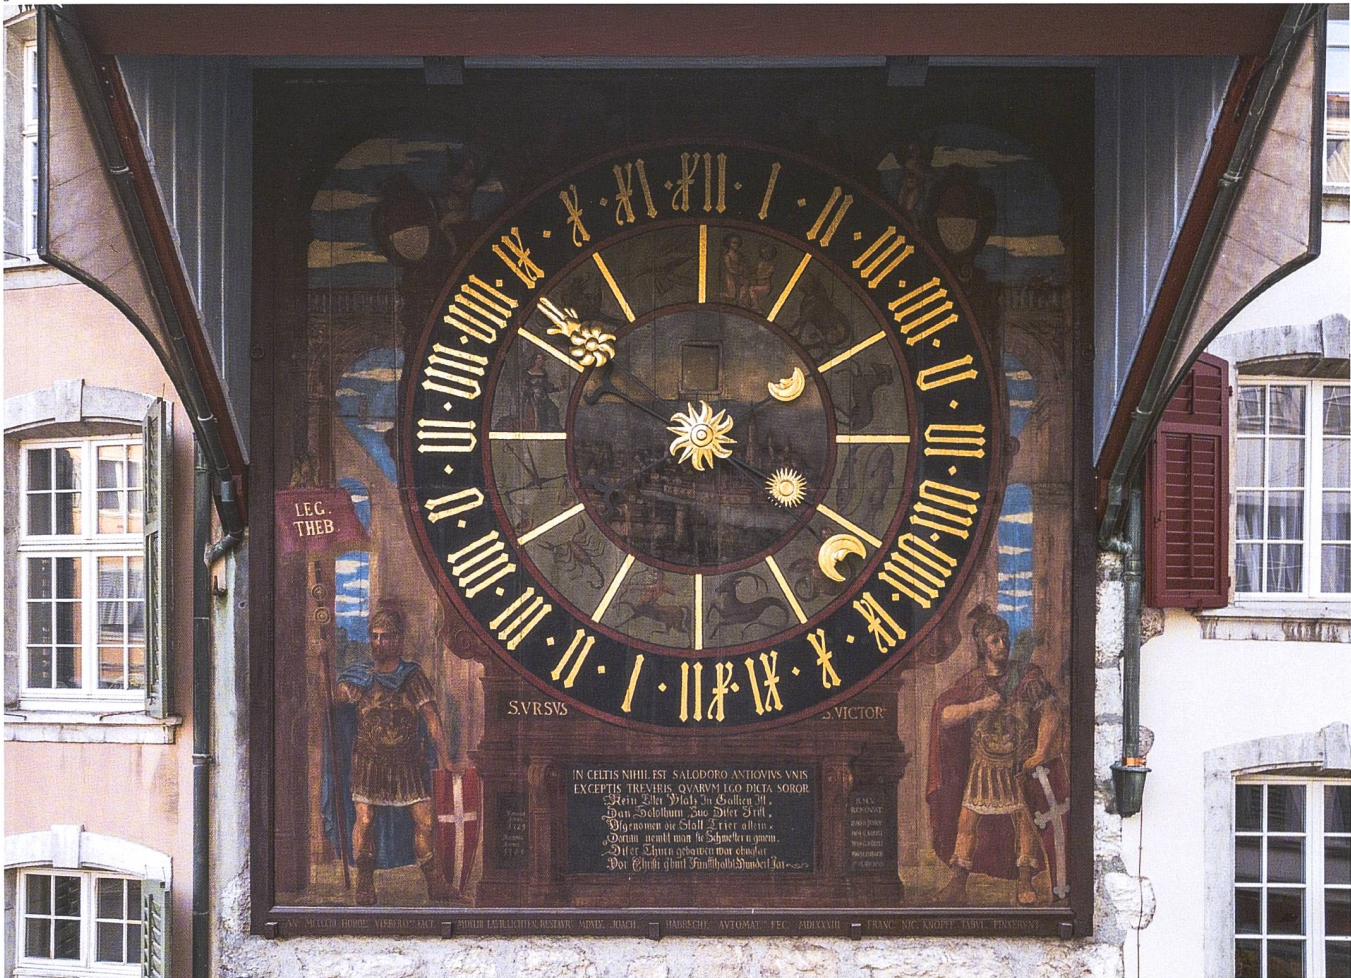
Die rund 5,6×5,6 Meter grosse, aus Tannenholzbrettern gefügte Tafel ist gleichzeitig mit dem Uhrwerk von 1544/1545 entstanden. Die Tafel zeigt ein Zifferblatt mit 24-Stunden-Anzeige und den zwölf Tierkreiszeichen. Drei Zeiger geben die Uhrzeit sowie den Stand der Sonne und des Mondes in den Tierkreiszeichen an. Im Zentrum ist eine fantasievolle Stadtansicht dargestellt, und die seitliche Rahmenmalerei zeigt eine offene Scheinarchitektur mit den Stadtheiligen Urs und Viktor in Rüstung. Die Inschrift in der unteren Bildmitte weist auf das hohe Alter der Stadt Solothurn hin und stellt die Behauptung auf, der Turm sei fünfhundert Jahre vor Christi Geburt entstanden (Abb. 8).

Abb. 8 Das astronomische Zifferblatt im Zustand nach der Restaurierung 2022.

Die sorgfältige, form- und figurengerechte Trockenreinigung erfolgte mit sogenannten Wallmaster-schwämmen, wie sie in der Papierrestaurierung verwendet werden. Um die spröden, aufrollenden Farbschollen aufweichen zu können, wurde die Bildoberfläche mit Acrylharz benebelt. Anschliessend konnten die Farbschollen mittels Heizspachtel und Wachspapier niedergelegt und wieder mit dem Holzträger verklebt werden. Dann erfolgte eine feuchte Nachreinigung mit Isopropyl-Alkohol und die Konsolidierung der Malschicht durch eine erneute Benebelung mit Acrylharz. Einzelne Farbschollen wurden mit dem Heizspachtel erneut verklebt und gewisse ausgemagerte Partien der Farbschicht mit Auffrischöl genährt. Fehlstellen oder störende ältere Retuschen wurden zurückhaltend retuschiert. Retuschen waren auch bei den blattvergoldeten Stellen notwendig.

Die drei Zeiger des astronomischen Zifferblattes wurden in der Werkstatt gereinigt und neu gefasst. Das Zeigergerippe erhielt einen schwarzen Anstrich, die Symbole von Sonne, Mond und Schwurhand wurden neu vergoldet.

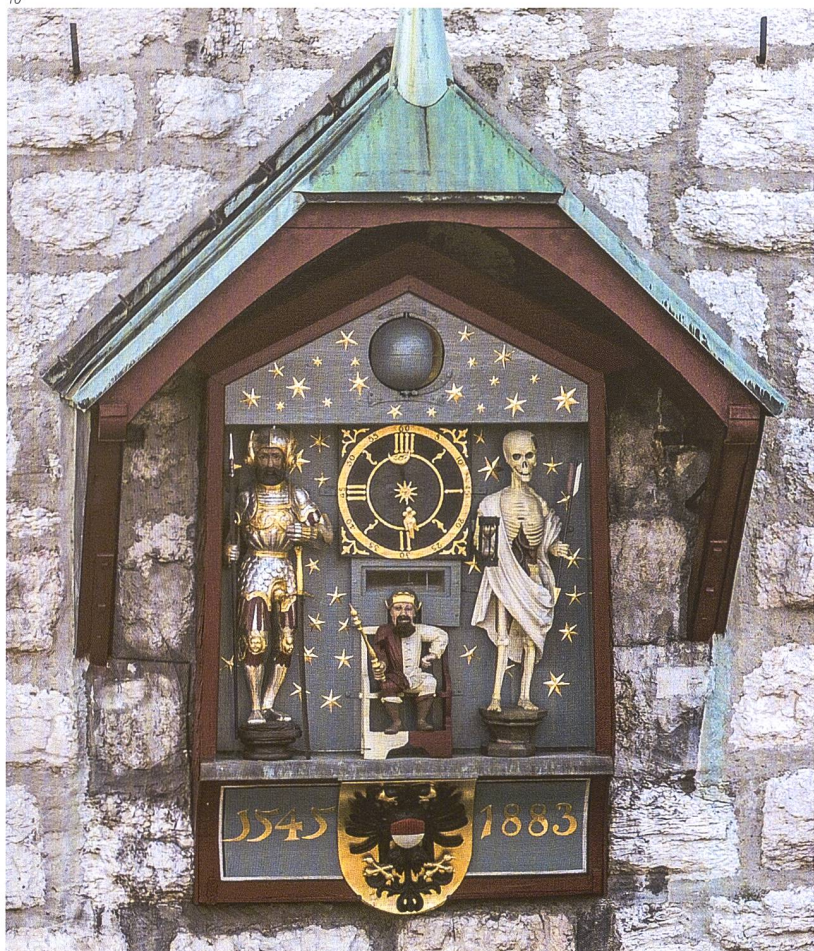
Abb. 10
Die Automatengruppe im Zustand nach der Restaurierung 2022.

Die aus den beweglichen Figuren von Ritter, Tod und Narrenkönig bestehende Figurengruppe stammt aus dem Jahr 1545 (Abb. 10). Immer zur vollen Stunde dreht der Ritter seinen Kopf in Richtung Tod, und mit seinem linken Arm schlägt er sich auf die Brust. Der Tod seinerseits wendet sich dem Ritter zu und dreht gleichzeitig die Sanduhr um, die er in seiner Rechten hält. Der sitzende Narrenkönig zählt mit seinem beweglichen Unterkiefer die Stunden. Gleich-

Die Massnahmen am blau und rot gefassten Gehäuse gestalteten sich unkompliziert. Nach einer Reinigung der stark verschmutzten Oberflächen wurden die blätternden Farbschichten entfernt, die Fehlstellen mit Ölfarbe neu aufgebaut und optisch an die bestehenden Fassungen angeglichen. Alle applizierten Blechsterne erhielten eine Neufassung mit Blattgold, ebenso die vergoldete Seite der Mondkugel. Beim seitlichen Schindelmantel mussten infolge Witterungsschäden einzelne Schindeln und das darunter anschliessende Seitenbrett ersetzt werden.

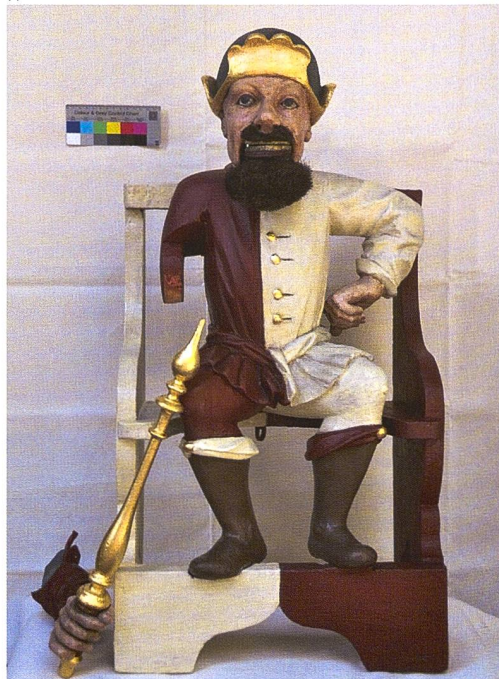
Abb. 13, 14
Die Figur des Narrenkönigs im Zustand vor und nach der Restaurierung 2022.

Die 80 Zentimeter hohe Figur des Narrenkönigs besteht aus Lindenholz und ist mit Ölfarbe in den Solothurner Standesfarben Rot und Weiss gefasst. Nach einer Trockenreinigung wurde die teilweise blätternde Fassung gesichert, Fehlstellen und nachgedunkelte ältere Retuschen wurden retuschiert und die bestehende Ölfarbfassung mit Auffrischöl genährt (Abb. 13, 14).

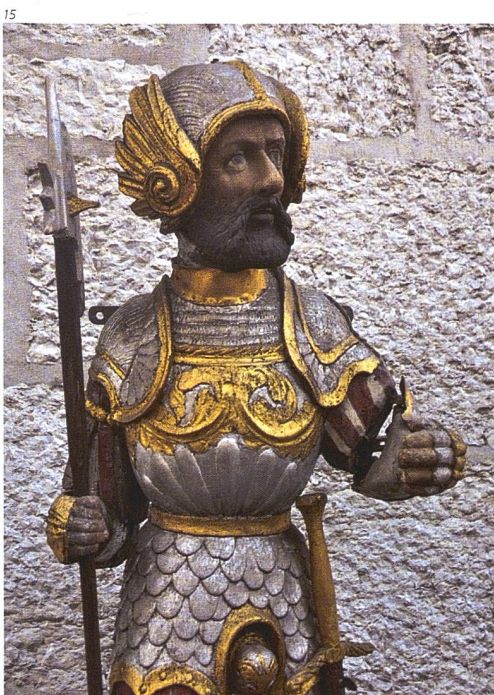
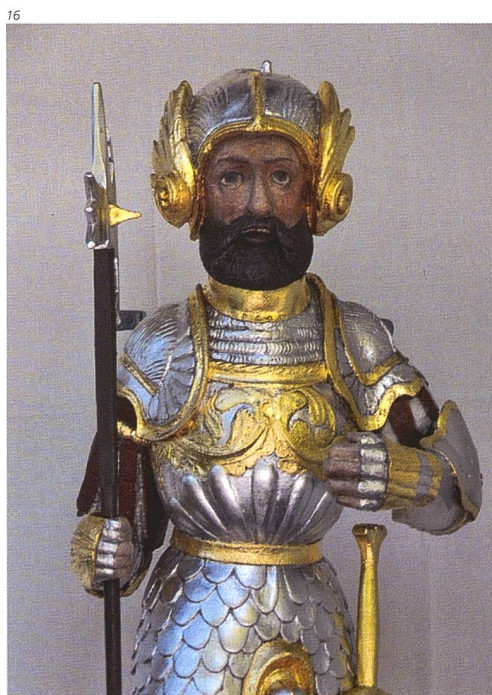
Abb. 15, 16
Die Ritterfigur im Zustand vor und nach der Restaurierung 2022.

Die Ritterfigur ist ebenfalls aus Lindenholz geschnitzt und mit Ölfarbe gefasst. Sie misst in der Höhe 153 Zentimeter und zeigt eine für die Entstehungszeit typische Rüstung und Bewaffnung mit Schwert und Fussstreitaxt. Die stark überarbeitete Fassung zeigte ein ausgeprägtes Craquelé, partielle Auskreibungen und nachgedunkelte ältere Retuschen. Die Edelmetallaufgaben liegen auf einem dickschichtigen und klebrigen Haftmittel, und das Blattsilber ist mit einem dickschichtigen Oxidationsschutz überzogen, der vergilbt ist und sich nicht entfernen lässt ohne das Blattsilber zu beschädigen. Im Sockel- und Fussbereich der Statue war das Holz stark beschädigt, und die Fassung löste sich teilweise bis auf den Holzträger. Auf die Trockenreinigung folgten die Konsolidierung der Fassung, die Retuschierung von Fehlstellen und das Nähen der bestehenden Ölfarbfassung. Im Sockelbereich erfolgte ein kompletter Neuaufbau. Bei den versilberten Partien gelangte nicht mehr Blattsilber, sondern Blattpladium zur Anwendung, weil dieses nicht oxidiert und seinen Glanz behält. Es ist deshalb gerade im Aussenbereich geeigneter und dauerhafter (Abb. 15, 16).

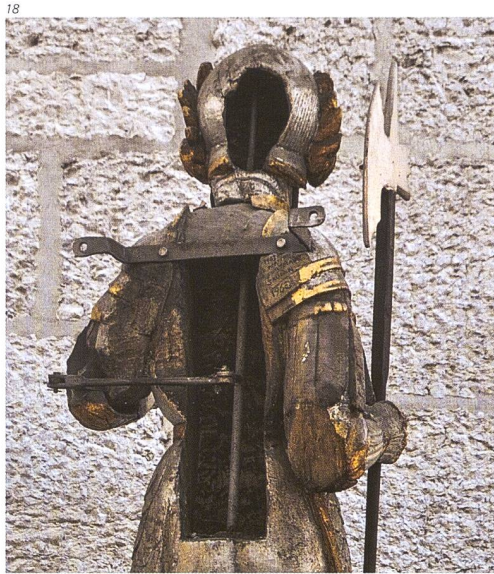
Abb. 18
Rückseite der Ritterfigur mit Ansicht der Mechanik. Zustand vor der Restaurierung 2022.

Bei der Restaurierung der beweglichen und polychrom gefassten Holzfiguren war eine Arbeitsteilung notwendig. Zuerst stellte der Schlosser die aus Eisen gefertigte Mechanik (Abb. 17, 18) instand, dann wurden die Figuren zur Restaurierung der Fassungen ins Atelier überführt. Die Instandstellung der Mechanik beinhaltete bei allen Figuren zuerst deren komplette Zerlegung in die Einzelteile, anschliessend eine Reinigung, das Aufschweissen von eingelaufenen Teilen und zuletzt das Aufbringen eines Korrosionsschutzes.

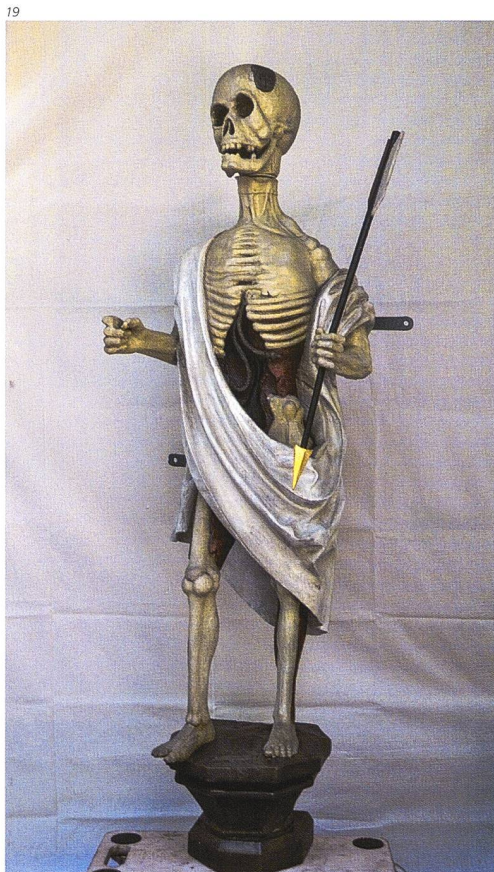
Abb. 19
Die Figur des Todes im Zustand nach der Restaurierung 2022.

Die Lindenholzfigur des Todes besitzt eine Ölfarbfassung, ist 152 Zentimeter hoch und zeigt auf der Rückseite die eingestanzten Jahreszahlen 1543, 1883 und 1939. Sie wies einen signifikanten Fassungsverlust auf, das Bindemittel war nahezu vollständig abgebaut, die Fassungsreste blättern und lösten sich flächig bis auf den Holzträger (Abb. 20, 21). Wie beim Ritter war auch hier der Sockelbereich mit den Füßen stark beschädigt. Die Massnahmen umfassten eine Trockenreinigung, das Grundieren und Kitten von grösseren Ausbrüchen, das Retuschieren von Fehlstellen und das komplette Überfassen des Sockelbereichs. Abschliessend wurde mit Auffrischöl die gesamte Ölfarbfassung genährt (Abb. 19).

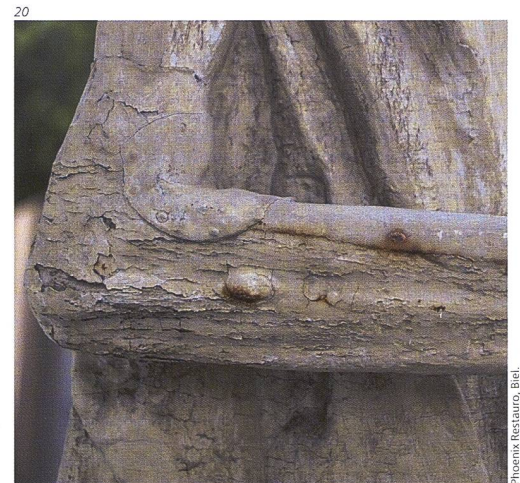
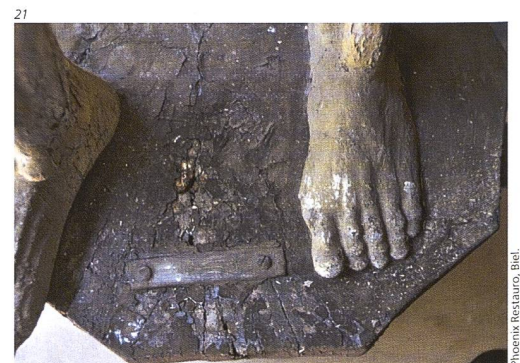
Abb. 20, 21
Schadensbilder bei der Figur des Todes. Zustand vor der Restaurierung 2022.

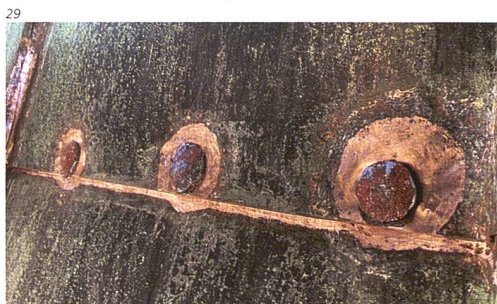
Abb. 29
Die Befestigungspunkte und Falze nach der Entfernung des Mennigkitts.

Abb. 30
Abschliessend erhielten die Befestigungspunkte Abdeckrondellen aus Kupfer.

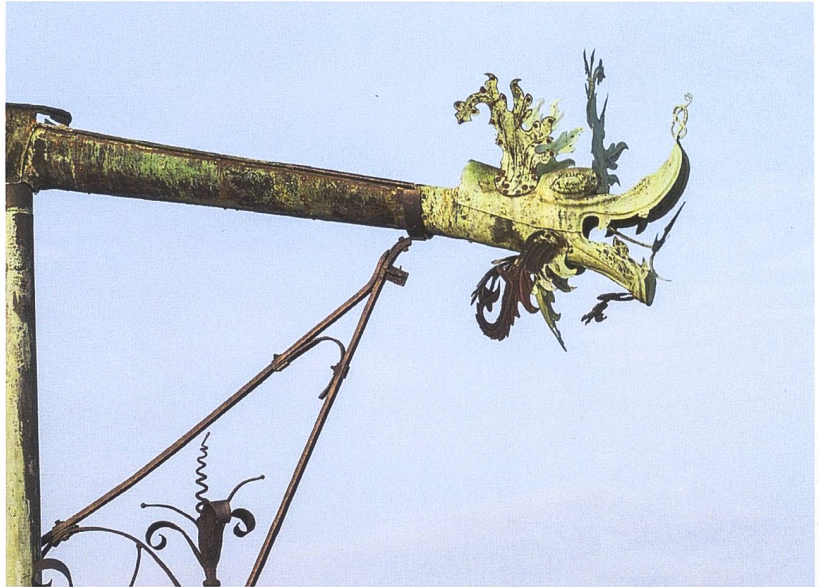
31

Am Fuss des Turmhelms und über der Laterne sind Wasserspeier in Gestalt von Drachenköpfen aus Kupferblech montiert. Sie sind nicht mehr in Funktion, besitzen aber nach wie vor einen hohen dekorativen Wert (Abb. 31). Ursprünglich waren die Drachenköpfe wie der gesamte Turmhelm ebenfalls farbig gefasst, wie sich anhand von Farbresten belegen lässt.

Einer der vier grossen Wasserspeier in Drachenkopfform am Fuss des Turmhelms. Zustand nach der Restaurierung.

Die feingliedrigen und deshalb sehr fragilen Drachenköpfe mussten im Laufe der Zeit immer wieder geflickt werden. So ist zum Beispiel auf einer Rückenflosse die Jahreszahl 1921 gut erkennbar. Die 2022 ausgeführten Massnahmen beinhalteten die Kontrolle und wo nötig die Reparatur der Befestigung der Drachenköpfe an der Rinne, das Flickern von Rissen und auch das zurückhaltende Ergänzen von fehlenden Teilen.

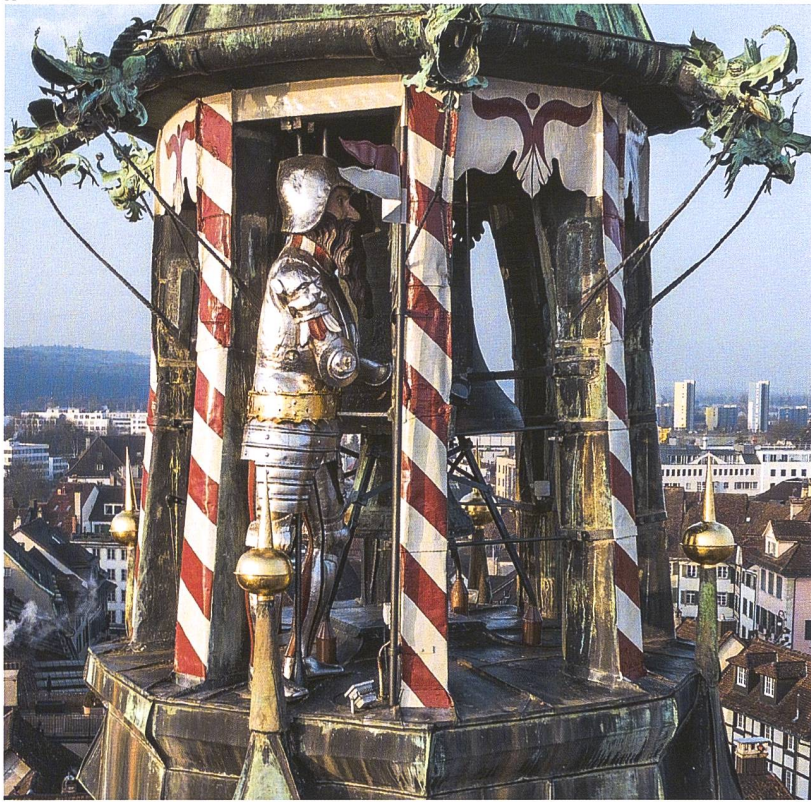
Abb. 33
Ansicht der Laterne mit
Glockenschläger. Zustand nach
der Restaurierung 2022.

Die Blechverkleidungen der Laternenstützen waren undicht geworden und mussten vom Spengler geflickt werden. Auslöser dafür waren gerissene ältere Lötstellen und spröde Abdichtungen aus Mennigkitt wie beim Helmdach. Die 1998 nach Befund gemalte Rot-Weiss-Fassung an den Laternenstützen zeigte leichte Witterungsschäden und wurde deshalb erneuert. Die vier leicht beschädigten Kugelbegründungen der darunterliegenden Fenster erhielten eine neue Vergoldung (Abb. 33).

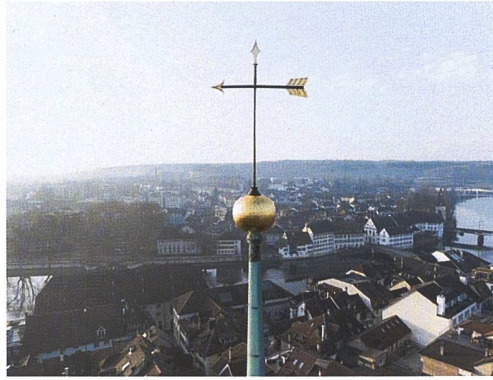
Abb. 40
Die Turmspitze mit Kugel und
Wetterfahne im Zustand nach
der Restaurierung 2022.

Um den Zustand der Turmspitze und ihrer Befesti-
gung in der Unterkonstruktion beurteilen zu kö-
nnen, wurde die gesamte Spitze demontiert, die Ver-
ankerung der Eisenstange im Holzwerk kontrolliert,
die Blechverkleidung gerichtet und neu befestigt.
Die aus zwei Teilen bestehende Turmkugel (Abb. 41)
und die Wetterfahne erhielten in der Werkstatt
eine Neuvergoldung mit Rosenobel-Doppelgold
(Abb. 40). Wie schon 1998 wurde die in der Kugel
vorhandene Zeitkapsel geöffnet und deren Inhalt
dokumentiert. In chronologischer Reihenfolge sind
folgende Dokumente enthalten: Kupferplatte von
