Une maison médiévale à Gilly

Marion Liboutet

La fouille d'une ancienne maison, et notamment de sa cuisine datée de 1405, a révélé une occupation des lieux dès le premier Moyen Âge. Un ensemble de fosses avec foyer antérieurs au bâti du 15^e siècle a été mis en évidence, attestant d'une fonction domestique dès le 11^e siècle. L'intervention de 2014 a ainsi permis de documenter des structures inédites de la maison médiévale vaudoise.

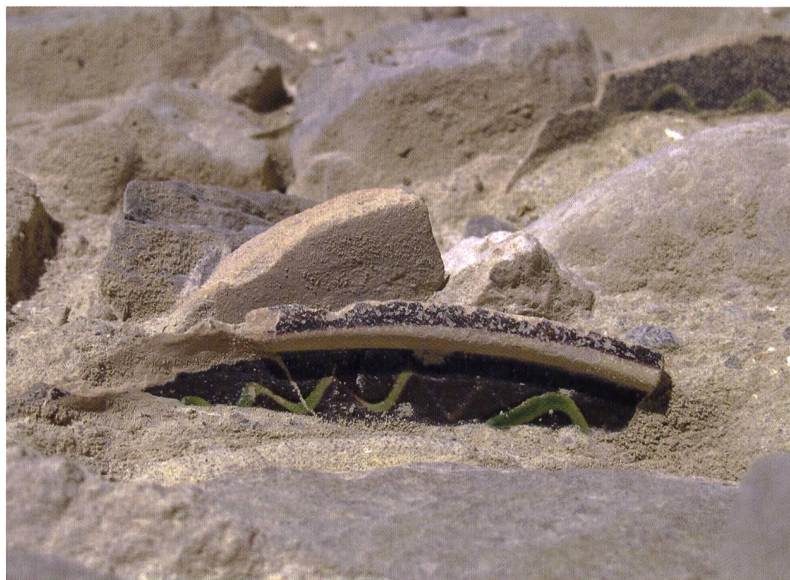
Fig. 10
Tesson de céramique à décor floraux des 18^e-19^e siècles intégré à la maçonnerie du mur nord (mur 2) de la cuisine (long. 13 cm) (© Archéologie cantonale, Lausanne, photo M. Liboutet).

lui est pas antérieur. Par ailleurs, des tessons de céramique à glaçure brune, à décor floraux et à bandeau (18^e siècle) bien intégrés à la maçonnerie (fig. 10), témoignent d'une réfection locale du mur 2 après cette date. Ce dernier est chaîné avec le mur 1 en leur angle, confirmant que celui-ci a bien été partiellement reconstruit après le 15^e siècle. L'observation de sa fondation le confirme avec la présence d'un tesson de céramique de production Meillonas-Treffort (fin 15^e jusqu'au 18^e siècle). La réfection ou la reprise en sous-œuvre correspond peut-être à la construction de la maison adjacente. A ce moment-là probablement, le mur 1 est doublé par un autre mur à l'ouest. Des transformations plus intrusives surviennent au 19^e siècle avec notamment le percement d'une seconde porte dans le mur 3, rendue indispensable lorsqu'une seconde cuisine est aménagée dans l'espace 2. Le mur 4 présente principalement une phase d'aménagement assez tardive (blocs taillés en remploi, briques modernes etc.), dans laquelle une structure ancienne est en partie conservée. A l'angle avec le mur 1, une poutre moulurée attribuable par sa modénature au 16^e siècle, sciée (car brûlée?) est localisée à la même hauteur que les deux autres poutres de l'encadrement de la hotte. Elle devait à l'origine clore la cheminée sur ce côté. De plus, la zone foyère qui est aménagée contre ce mur se composait d'une sole en molasse (UC08) fonctionnant avec une plaque de molasse

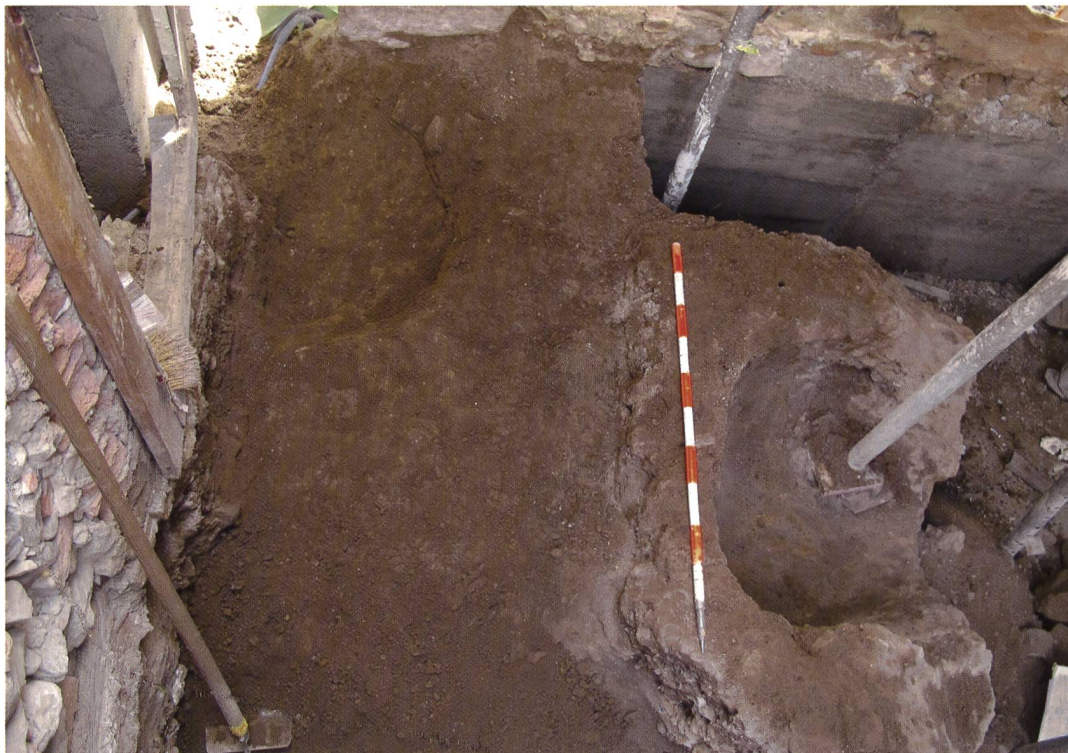
Fig. 18

Angle sud-est de la cuisine avec la fosse-foyer US08 (à droite) et la fosse US28 (à gauche)
 (© Archéologie cantonale, Lausanne, photo M. Liboutet).
