# Römische Baureste unter dem Badener Kurtheater

(1950/51)

*von Elisabeth Ettliger und Paul Haberbosch*

**BADEN**  
**Kurtheater-Neubau**  
**Profile römischer Schichten**  
**Grabung 1950/51**

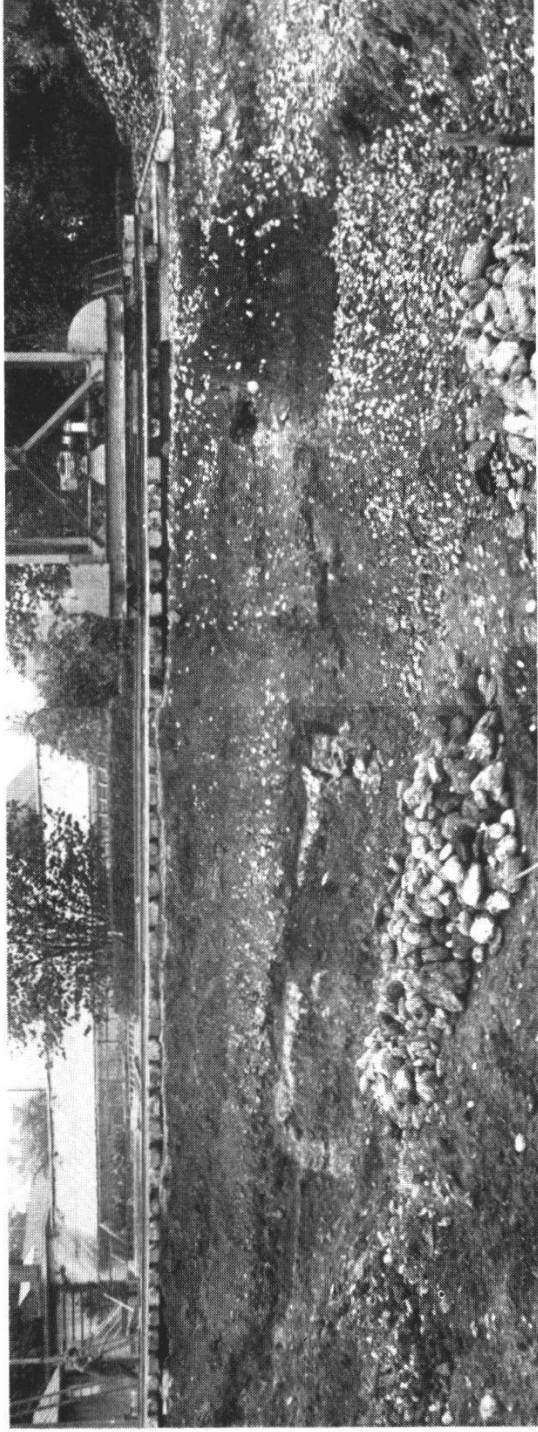
## Kurtheater-Neubau Baden

*Ostwand der Fundamentgrube des  
Bühnenhauses.  
Zwei Quermauern des Raumes 6 mit  
dem durchbrochenen Mörtelboden.*

*Einzelbeuten sind in den Profilen  
auf der übernächsten Bildtafel  
ersichtlich.*

In Raum 6 lag 30 cm über dem dünnen Mörtelstreifen ein dicker Mörtelgußboden, der in der Mitte eine Störung aufwies. Dies war der einzige wirklich gute Boden, der auf dem ganzen Areal angetroffen wurde, und somit war dies auch wohl der einzig «repräsentable» Innenraum. Vielleicht war Raum 7 mit einem ähnlichen Boden ausgestattet; es ließen sich jedoch nur geringe Reste davon feststellen. Sodann war eine ziemlich dicke weiße Mörtelschicht in den Ecken NW von Raum 13 und SW von Raum 9 zu sehen, die man aber nicht als Gußboden bezeichnen konnte. Das Verhältnis der schwarz-roten Brandschicht zu den drei nördlichen O-W-Mauern, von denen sie sowohl im Osten wie im Westen geschnitten wurde, war nicht eindeutig abzuklären. Die Schicht schloß überall ganz dicht und ohne Zwischenraum an die Mauern an, was eigentlich nicht möglich wäre, wenn die Mauern erst später in die Schicht eingesetzt worden sind. Der Mörtelgußboden von Raum 6 gehört jedoch ganz zweifellos zu den umgebenden Mauern. Man kommt also zu der Vorstellung, daß die Holzlehmbauten gemauerte Fundamente gehabt haben, auf denen dann nach dem Brande direkt die neuen Steinmauern errichtet wurden. Wir glaubten auch, einen Unterschied in der Mauertechnik über und unter der Brandschicht bei den Mauern im Westprofil wahrzunehmen, wobei man aber wegen des allgemein sehr schlechten Zustandes der Mauerreste nicht ganz objektiv sein konnte. Der Sachverhalt bleibt also problematisch und hätte nur durch sorgfältige Flächengrabung gelöst werden

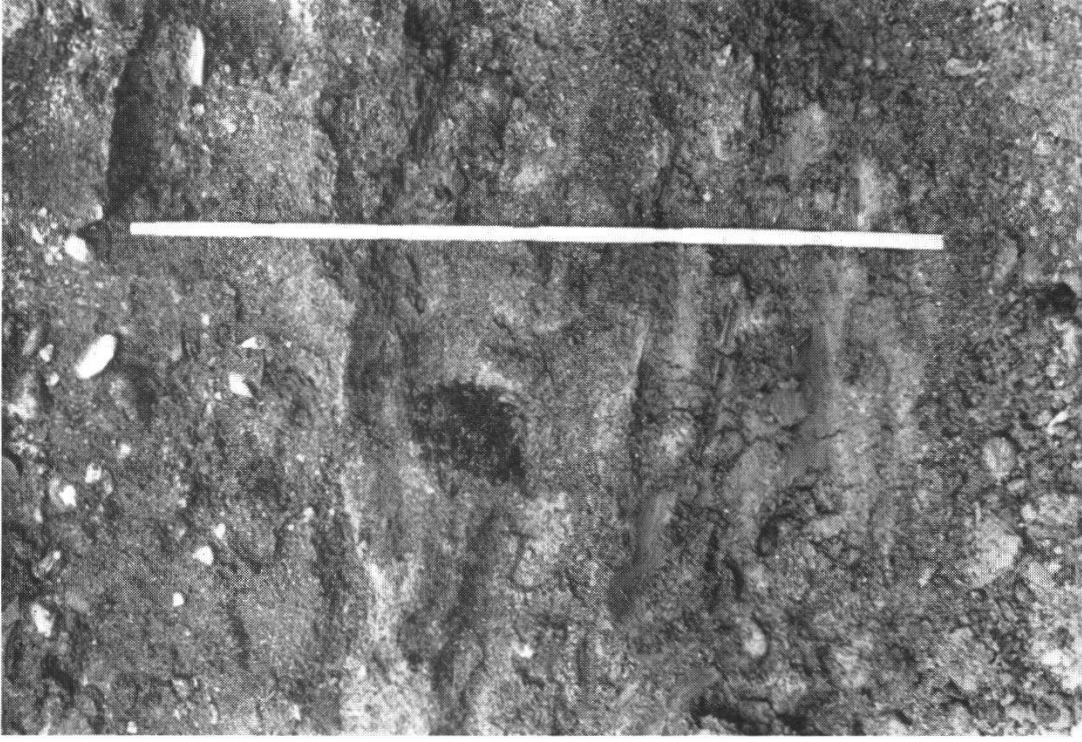
*Nordostecke der Baugrube. Querschnitt eines verkohlten Balkens in der Brandschicht von 69 n. Chr. Über der Brandschicht rotgebrannter Lehm und darüber dünne Mörtelschicht.*

kohlenstreifen und über dem Lehm eine dünne, weiße Mörtellage. In dieser Ecke ließen sich auch an drei Stellen Reste von verkohlten Holzbalken in waagrechter Lage in der Schicht feststellen. Sie waren im Schnitt annähernd quadratisch ( $12 \times 12$  cm). In und unter dieser Schicht wurden ausschließlich frühe Scherben gefunden, die mit denen aus dem Öltankloch (siehe unten) korrespondieren. Die Schicht war in den nördlichen Profilwänden der Baugrube durchgehend zu sehen. Sie begann undeutlich bei Raum 9 an der Ostwand, wurde gegen Norden immer besser sichtbar, verlief entlang der ganzen Nordwand, setzte einige Meter am Nordende der Westwand aus, erschien dann dort wieder und verlief sich, etwas nach unten absinkend, in der Gegend von Raum 7. Im Öltankloch wurde sie nicht angetroffen, aber an der NO-Ecke von Raum 15. Alles spricht dafür, daß es sich bei dieser über so große Flächen ausgebreiteten Schicht um die berühmte Brandschicht des Jahres 69 n. Chr. handelt, als Baden von den aufgebrachten Legionären von Vindonissa in Schutt und Asche gelegt wurde. Die rot-schwarze Schicht ist der Überrest von zusammengesunkenen Lehmfachwerkhäusern. Solche Häuser haben vielfach im 1. Jahrhundert bestanden, und auch die hölzernen Kasernen von Vindonissa wurden erst um 45 n. Chr. durch Steinbauten ersetzt.

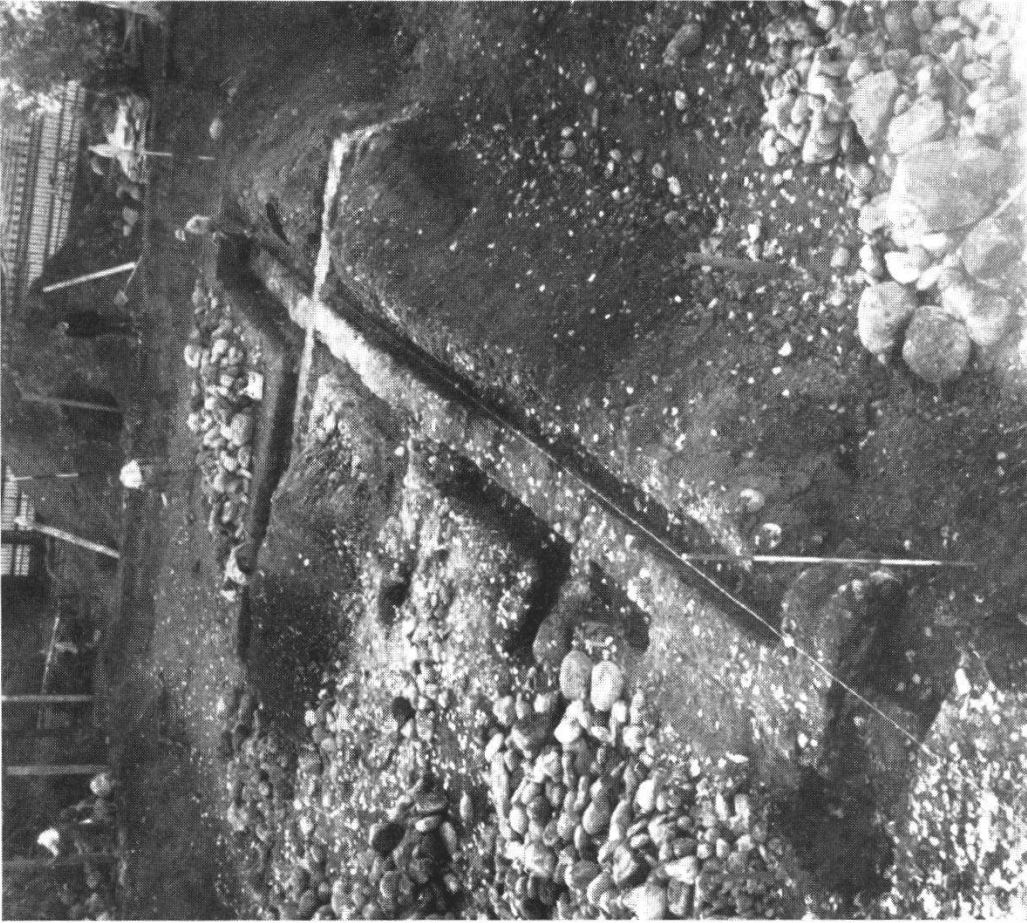
Blick nach Westen gegen die Parkstraße. Fundamente der Südmauer; vorne von der Ostmauer, hinten von der Westmauer geschnitten. Links der Südmauer Ansätze der aus Bollensteinen schlecht gebauten Zwischenwände der Räume 12, 11 und 10.

ern der Räume 11 und 12 ganz kümmerlich und schlecht gebaut waren. In 12 fand sich der Rest einer «Bsetzi» aus groben Kieseln. Der Westabschluß von 10 war besser fundiert. Hier zeigte sich ebenfalls eine Kiesellage über dem erhaltenen Mauerfundament und dann an der gleichen Stelle weiter unten ein rechteckiger Mauerklotz, der 40 cm nach Osten vorsprang. Die kleine Mauer-ecke 14 war auch ganz schlecht und kann nur eine unbedeutende Rolle gespielt haben.

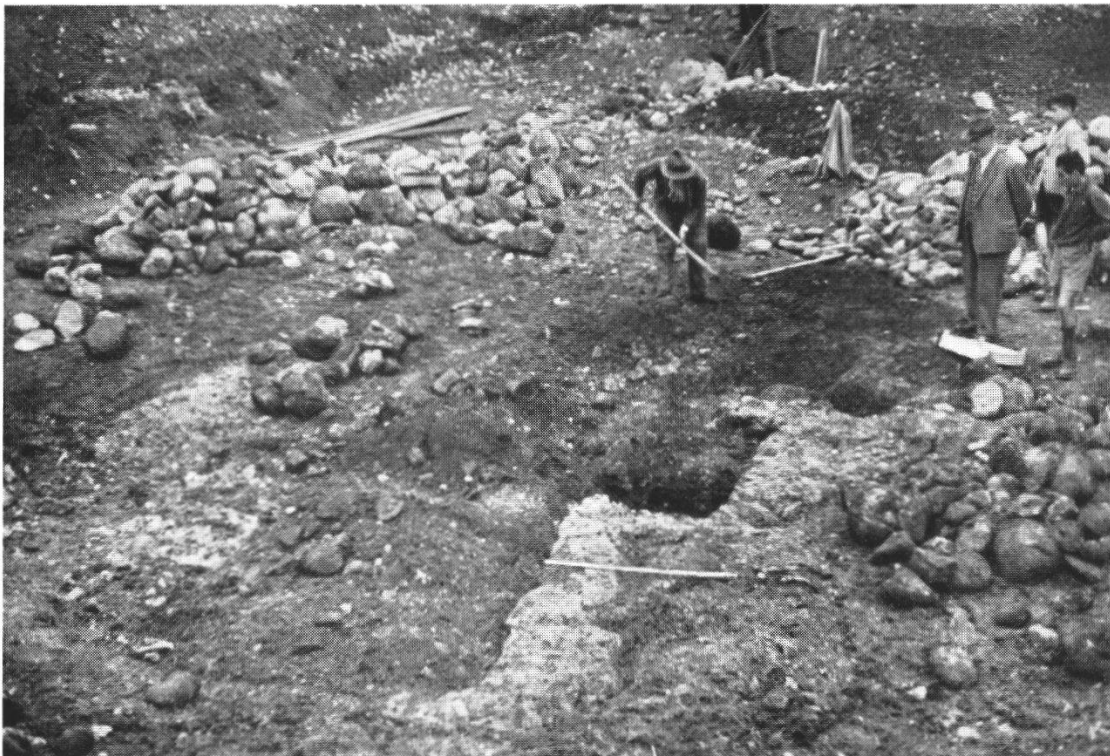
*Keller 1, Ansicht von Norden. Die östliche Hälfte ist durch den Bagger abgetragen. Rechts ist der Grundriß der westlichen Hälfte freigelegt. Die Bollensteine stammen größtenteils von den geschleiften Quermauern.*

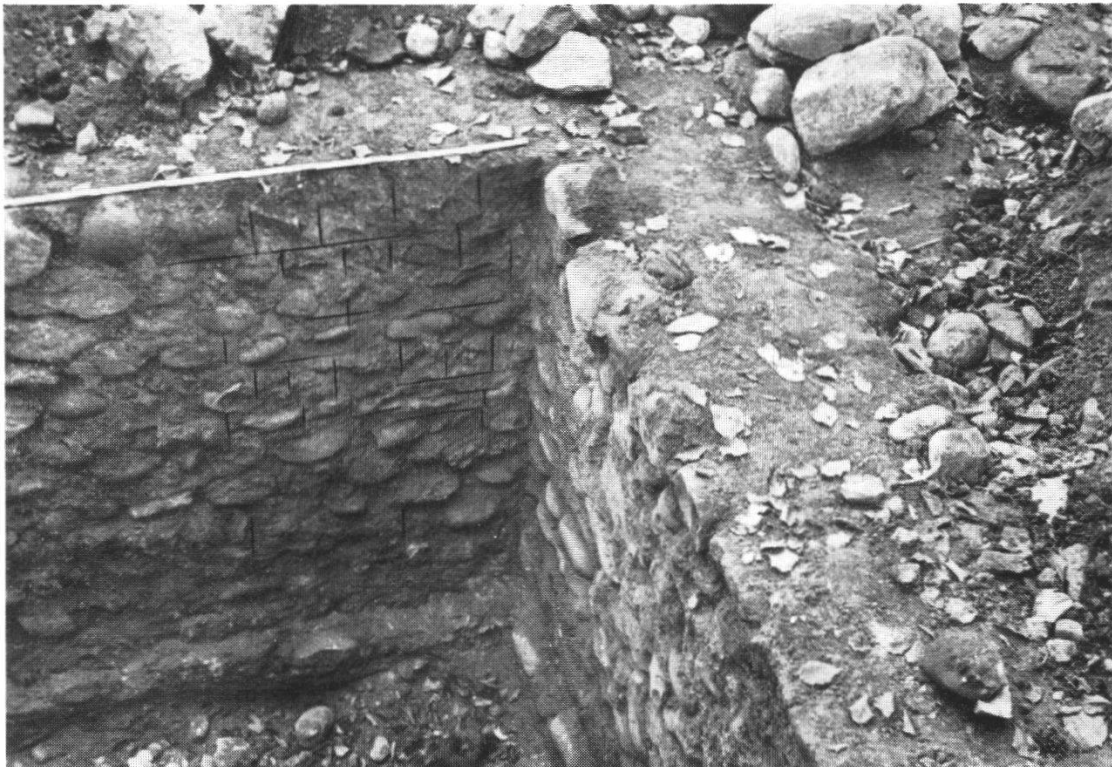
*Nordwestecke des Kellers 2 unter dem Foyer. Die Fugenstriche der Kellerwand sind retouchiert. Diese Kellerecke ist heute der einzige ständig sichtbare Überrest des römischen «Aqua».*

Unter dem vieleckigen Foyer konnten durch Handgrabung zwei Mauerzüge festgestellt werden; in der Mitte eine aus schlechtem Baumaterial und mit minderwertigem Mörtel zusammengefügte Ecke (Raum 14) und am südöstlichen Ende die Ecke eines äußerst sorgfältig konstruierten Kellers, dessen Kalkquader im Verputz Fugenstrich zeigt (Raum 15). Dank der Zuverlässigkeit des Bauherrn, der «Theaterstiftung Baden», konnte diese Kellerpartie konserviert werden, indem die Fundamentmauer des Foyers durch eine Art Brückenkonstruktion über das römische Mauerwerk geführt wurde. Heute ist die Kellerecke vom Abstellraum unter dem Foyerboden aus zugänglich, zur Zeit die einzige dauernd sichtbare Stelle des römischen «Aquae». Die Fortsetzung der beiden Kellermauern außerhalb des Theaterbaus wurde in einer Grabung im April 1951 verfolgt.

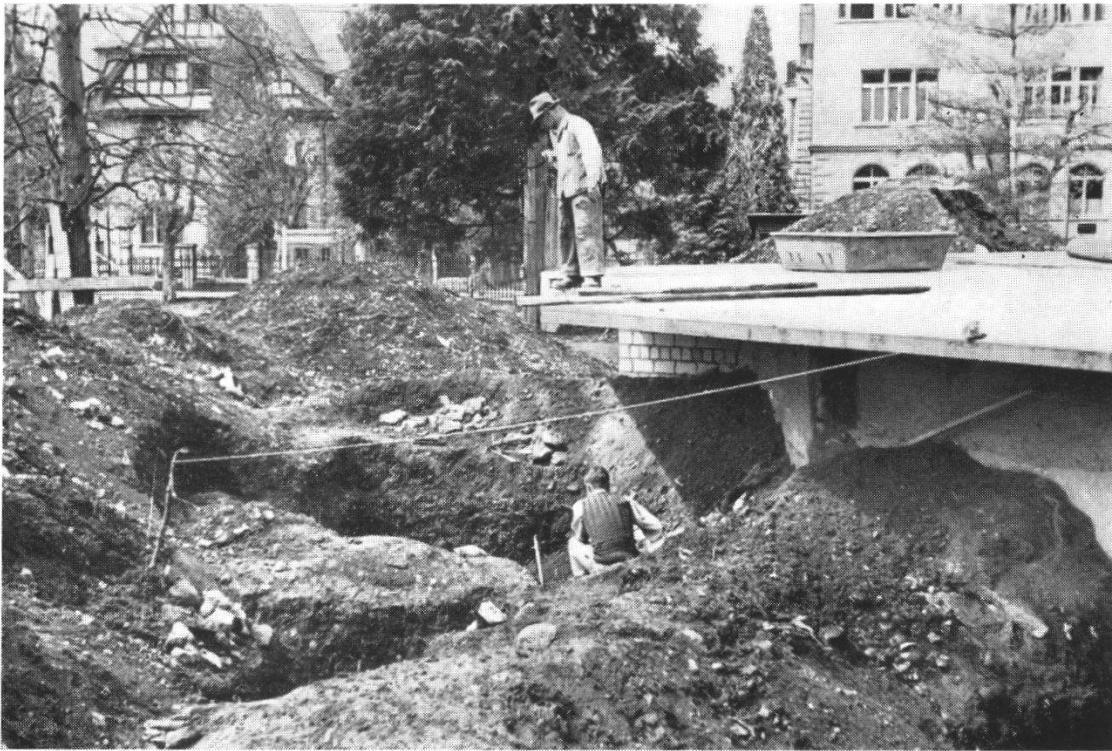
*Südlich des Foyers wurden zwischen dem angehäuften Material des Fundamentausbaus Suchgräben angelegt. Von rechts nach links die Schnitte 1, 3 und 2. Rechts im Hintergrund das Verwaltungsgebäude von Motor-Columbus, in dessen Nähe früher das römische «Ärztehaus» ausgegraben wurde.*

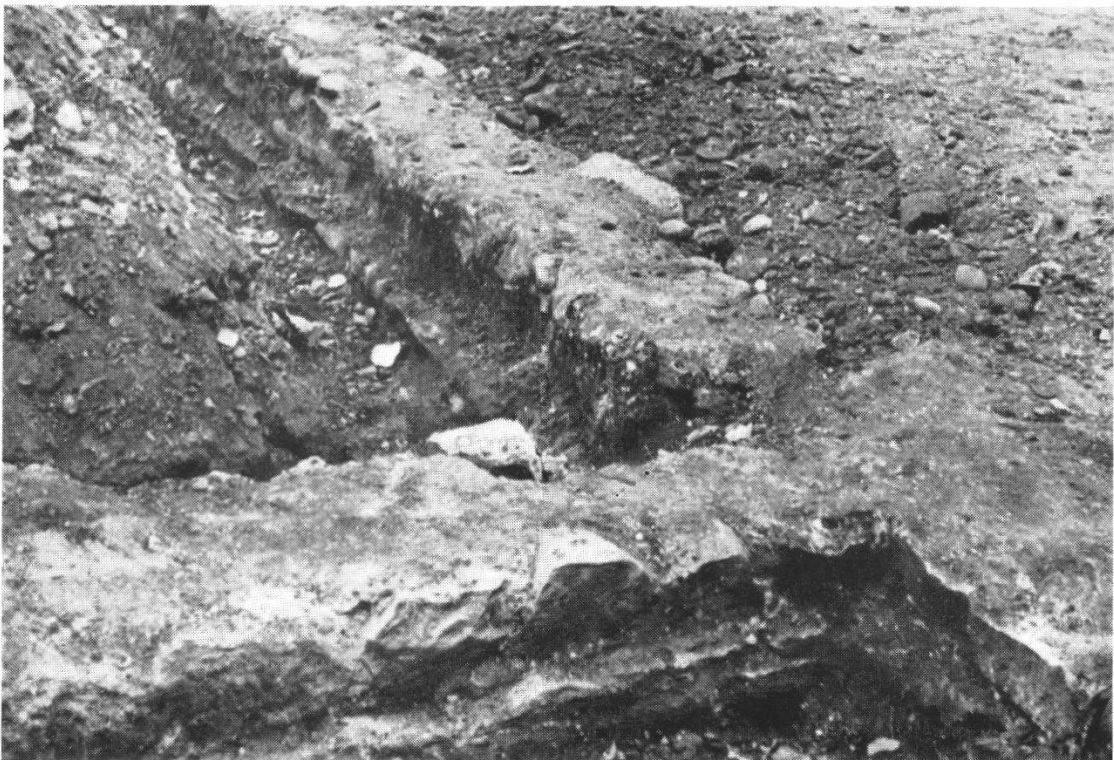
*Fundamentmauern aus Kalksteinquadern mit Vorfundamenten an der Kreuzungsstelle der Südmauer (von oben links nach unten rechts ziehend) mit der Westmauer. Das Mauerwerk steckt heute noch unter dem Zuschauerraum des neuen Kurtheaters.*

Die beiden N-S-Mauern und die durchgehende O-W-Mauer im Süden zeigten sich breiter und solider als alle übrigen, von denen besonders die Mau-
