Vom Salzhaus zum Amthaus : baugeschichtliche Untersuchungen an den Fassaden des Amthauses zu Baden

Vom Salzhaus zum Amthaus

Baugeschichtliche Untersuchungen an den Fassaden des Amthauses zu Baden

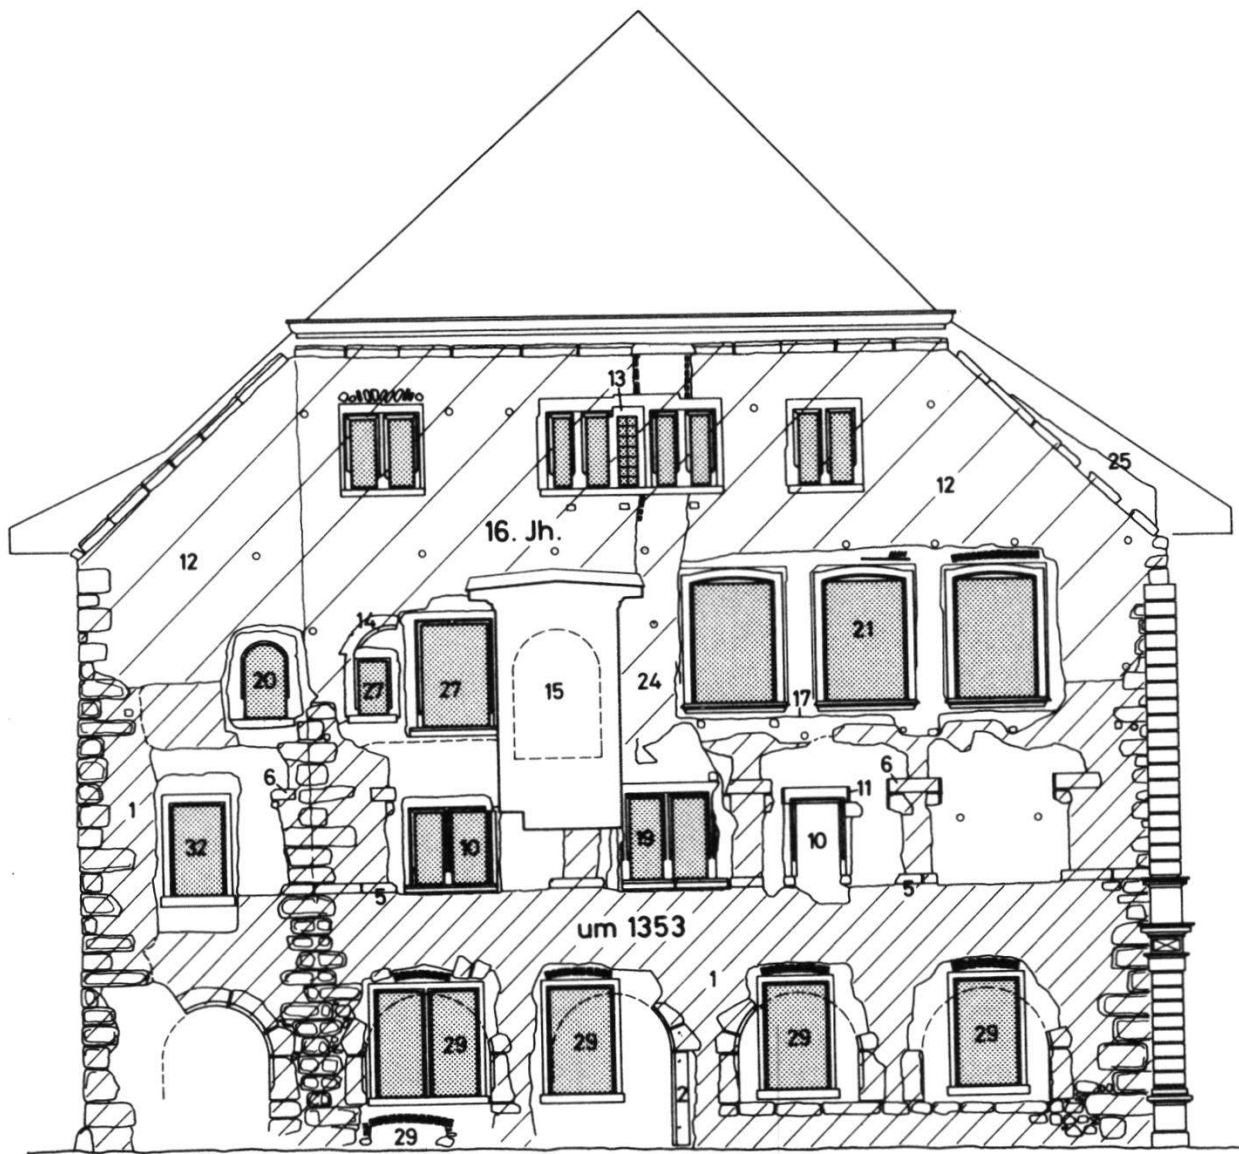
Abb. 4 Bauphasenplan Ostfassade.

Die in den folgenden Texten in Klammer gesetzten Zahlen beziehen sich auf die Abbildungen 4 bis 6.

des Sandsteingesims (5), welches gleichzeitig die Fensterbänke darstellte. Dieses Gesims wurde später in seiner ganzen Länge auf die Fassadenflucht zurückgespitzt. Die noch spärlich erhaltenen Gewändefragmente (6) sind ebenfalls aus grünem, hartem Sandstein sauber zugehauen. Die Leibungen weisen eine Kehlung auf. Insgesamt stellen die Gewändefragmente eine fünfteilige Fensterreihe dar, wobei das südlichste Fenster wegen der Bossen beim Fassadenknick

Für Bautätigkeiten im 15. Jahrhundert gibt es, wenn überhaupt, nur zwei Anhaltspunkte: vielleicht im 15. oder 16. Jahrhundert wurden die gotischen Reihenfenster an der Ostfassade herausgebrochen und zum Teil durch neue Fenster (10) ersetzt, nämlich durch ein 2teiliges Reihenfenster und ein einfaches Fenster, dessen Sturz aus einem älteren Gewändestein angefertigt ist; davon zeugen oben am Sturz links und rechts je ein Falz (11). Beide Fenster sind von gleicher Machart und weisen als Gewändeprofilierung eine Kehle und einen Falz für Fensterläden auf. Während beim einen Fenster die rechte Leibung um 10 Zentimeter nach rechts versetzt wurde, ist das andere später mit Bruchsteinen und einem Kalkmörtel zugemauert worden.

Betrachten wir noch einmal die Ostfassade, so lässt sich ergänzend festhalten, dass im 2. Obergeschoss der Ausbruch im Mauerwerk des 16. Jahrhunderts, unterhalb der drei grossen Fenster, auffallend gerade verläuft; hier ist die Naht zwischen den beiden aufeinandertreffenden Mörteln schnurgerade (17). Und eben diese Naht korrespondiert auf der Nordfassade genau mit der Unterkante

Anstelle einer Zumauerung oder eines Vorgängerfensters des 15. Jahrhunderts wurde im ersten Obergeschoss an der Ostfassade ein 2teiliges, gekehlttes Reihenfenster mit Schneckenornament in den Leibungen (um 1600, 1580–1620) in Zweitverwendung eingesetzt (19). Es handelt sich dabei um ein Teilstück eines mindestens 4teiligen Reihenfensters. Im zweiten Stock der gleichen Fassade wurde ausserdem ein Stichbogenfenster mit Fase eingebaut (20).

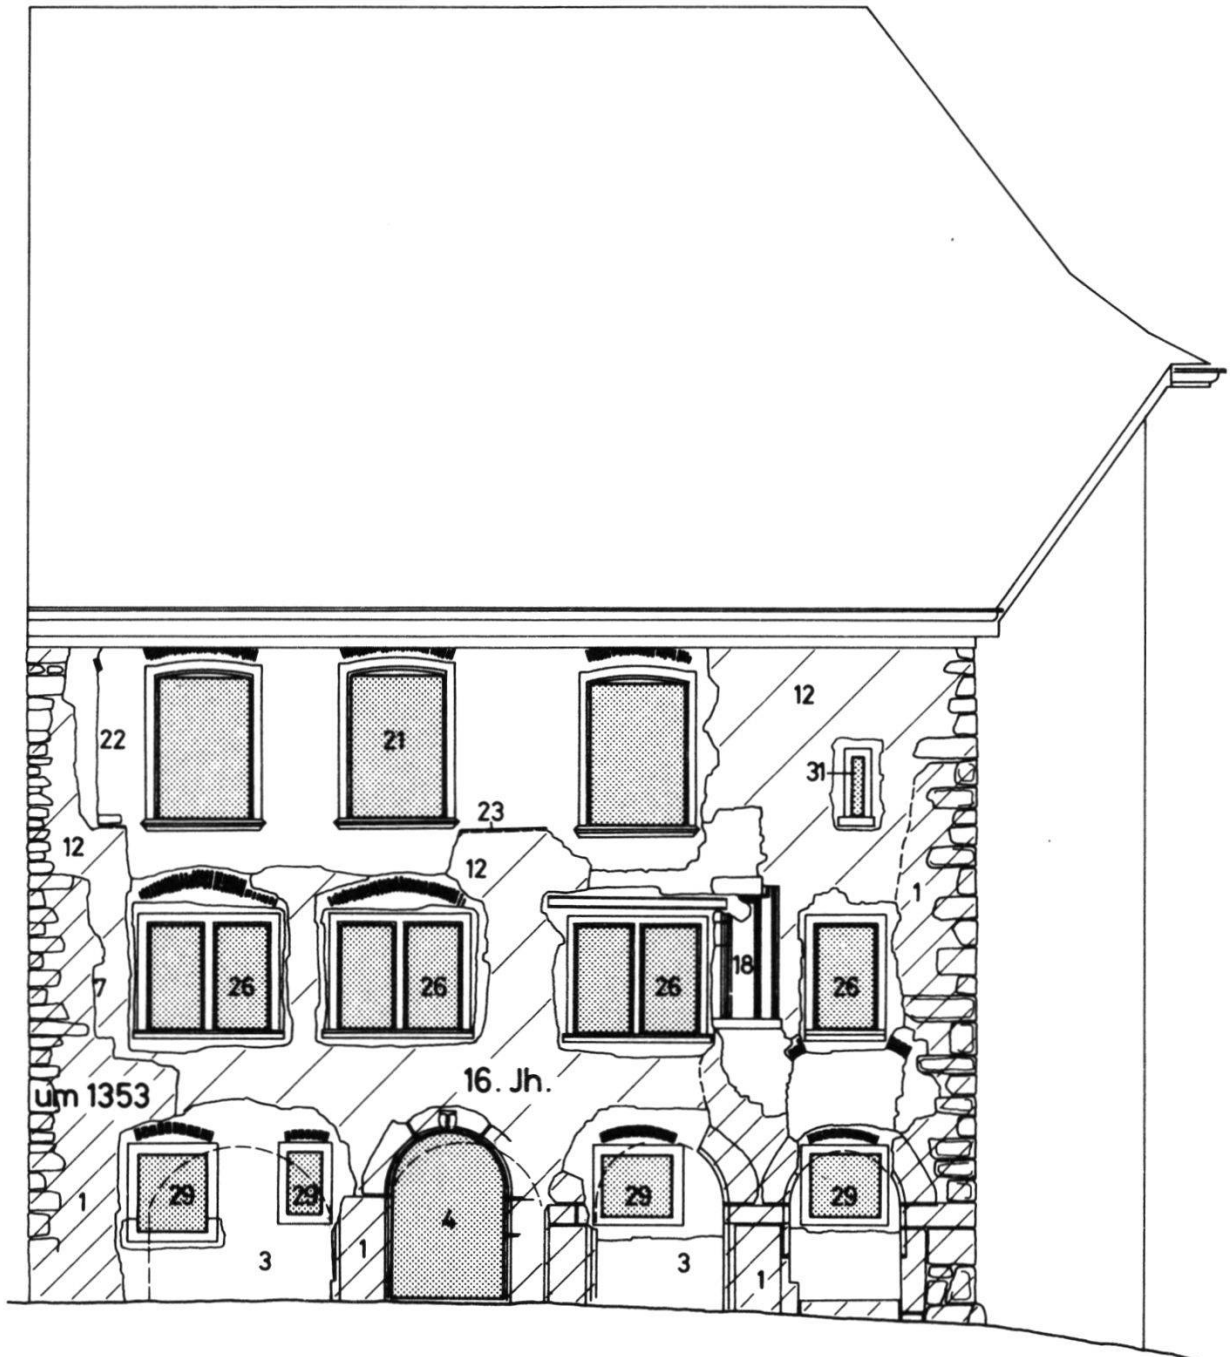
Abb. 5 Bauphasenplan Südfassade.

Im ersten Obergeschoss der Südfassade weist lediglich eine 120 Zentimeter lange senkrechte Naht (7) auf ein kleines Fenster hin. An der Nordfassade könnte ein Quaderstein aus grünem Sandstein (8) der letzte Rest eines Fenstersturzes von Reihenfenstern der Art, wie sie in der Ostfassade bestanden haben, sein. Noch nicht klar ist, als was wir den aus schönen, behauenen Tuffsteinquadern zusammengefügt Mauerabschluss (9) ansprechen können. Ob es sich dabei um eine balkonartige Nische oder gar um die Eckquaderierung eines im Gebäude integrierten Vorgängerbaues (vor 1353) handelt?

An der Südfassade lässt sich die Mauerpartie des 16. Jahrhunderts in eine ältere Phase (18) und die behandelte jüngere (12) unterteilen. In der älteren Phase ist ein für das 16. Jahrhundert typisch profiliertes Staffelfenster belegt (Abb. 3). Zur jüngeren Phase gehört das in einem Arkadenbogen eingesetzte und noch benutzte Rundbogenportal (4), welches zusammen mit einer heute verschwun-

Möglicherweise an Stelle von Rundbogenfenstern wie (14) treten um 1800 an allen drei Fassaden grosse Stichbogenlichter mit lippenförmigen Simsen auf (21), die aber nicht alle gleichzeitig eingesetzt worden sind. Von der unmittelbaren Vorgängerbefensterung zeugen an der Südfassade ein Entlastungsbogenansatz, eine senkrechte Naht und ein Fensterbankfragment (22) und weiter östlich eine Ziegelschiftung (23), auf welcher weitere Fenster aufgelegt haben dürften.

Der Etappe von 1862 die vier gefälzten Fenster im ersten Stock an der Südfassade (26), wovon das eine im 20. Jahrhundert erneuert, bei einem anderen die lichte Fensterhöhe vergrössert wurde; der Etappe von 1876 zwei Fenster in Zweitverwendung (das kleinere ist gefast, das grosse weist eine Fase und einen Falz auf) im zweiten Stock an der Ostfassade (27) und eine Versetzung an der Nordfassade (28); den Etappen von 1877/78 einmal die ganze Befensterung des Erdgeschosses an der Süd- und der Ostfassade (29), inkl. ein Kellerfenster, und schliesslich die neuerstellte Hauptfront, die am Erdgeschoss und am ersten Obergeschoss die Merkmale des späten Klassizismus trägt (30). Dem Kunstdenkmälerband³ ist die folgende Beschreibung zu entnehmen: «der axiale, rundbogige Eingang, dessen fein profilierte Archivolte den Bogen des nahen Stadthausportals imitiert, ist von toskanischen Rechteckpfeilern mit Scheibenfries und von einem kräftigen Gebälk gefasst. Das leicht verkröpfte Gesims zieht sich über die ganze Fassadenbreite und dient zu beiden Seiten den glei-

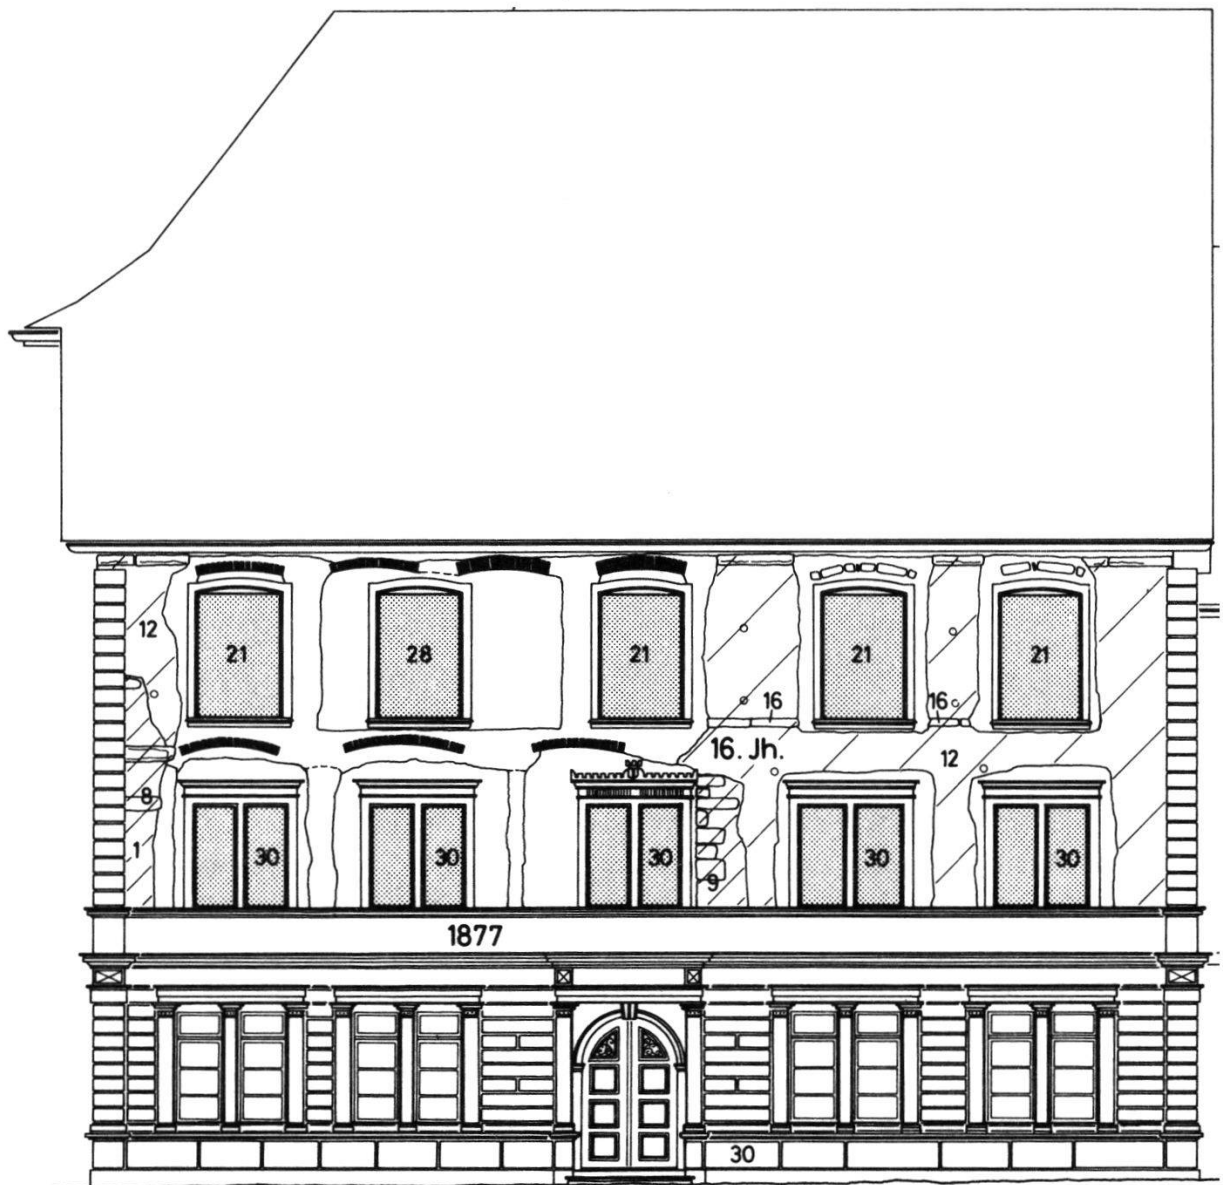
Abb. 6 Bauphasenplan Nordfassade.

Mauerwerk aus dem späten 16. Jahrhundert ist an der Nordfassade bis auf seine ursprüngliche Höhe von drei Geschossen erhalten. Leider gibt es hier keine konkreten Hinweise auf die Art der Befensterung. Als Fassadengliederung in Form eines Gesimses (16) findet sich an zwei Stellen ein Band aus grünen Sandsteinquadern. Diese sind allerdings auf die Fassadenflucht zurückgeschrotet worden.

des eben beschriebenen Gesimses (16). Wir sind der Meinung, dass wenigstens die beiden Fassaden Nord und Ost mit Sandsteingesimsen in gleicher Art und Weise gegliedert waren. Oberhalb dieser Gesimse setzte dann nach unserer Vorstellung eine Reihe Rundbogenfenster wie (14) an (vgl. Abb. 8).
