Die Ausgrabung der Burgruine "Scheidegg" ob Gelterkinden : ein Arbeitsbericht

Die Ausgrabung der Burgruine «Scheidegg» ob Gelterkinden

Ein Arbeitsbericht ¹ von *Jürg Ewald*

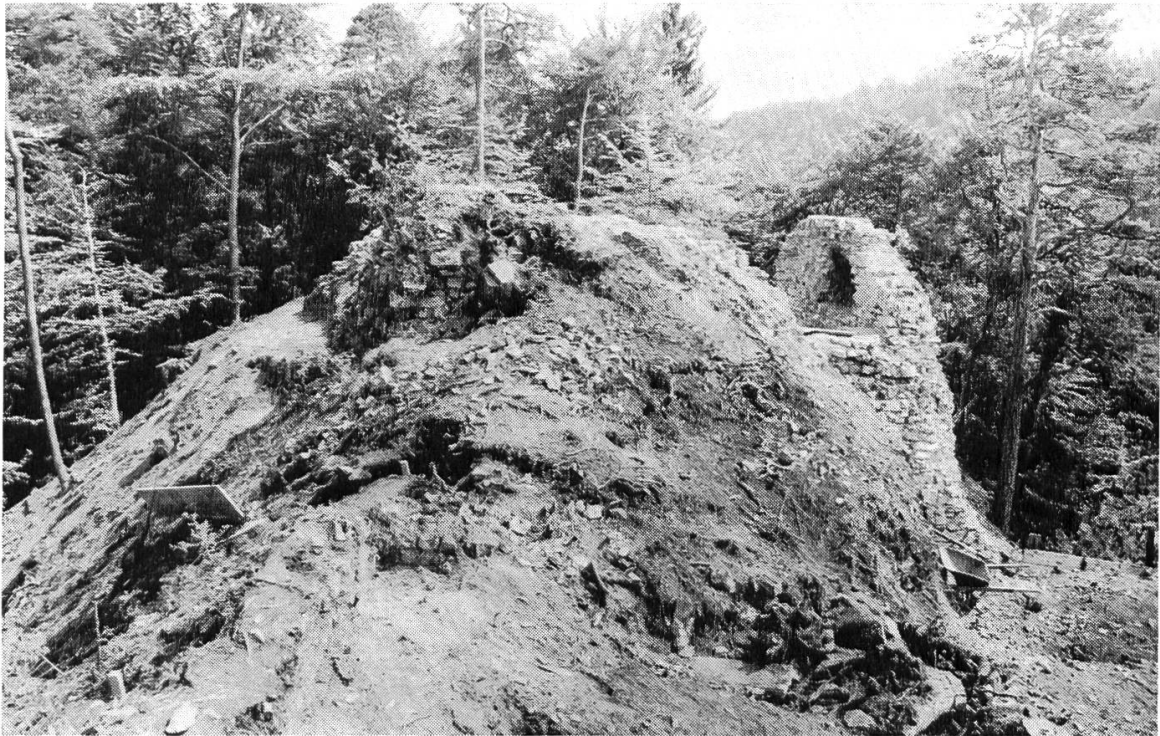
Bild 2. Der Burghügel bei Beginn der Etappe 1971 von Norden. Im Hintergrund rechts Mauer 1, die Westwand des Bergfrieds.

welche sich auf den übrigen, tiefer liegenden nördlichen Teil der Burg erstreckte, von welchem vor der Untersuchung nur kleine Reste der Aussenmauer zutagegetreten waren (Bild 2). Schon bei der Ausräumung der bis zu 4 m mächtigen Schuttmassen zeigte es sich, dass es hier Mauern gab, die noch manchen Meter hoch erhalten waren. An inneren Bauten in diesem Teil fanden sich nur die Mauern 9 und 10, die sich mit der Entdeckung des *Rundschachtes* im Geviert Mauer 2 – 11 – 9 – 10 eindeutig als Stützmauern einer *Zisterne* zu erkennen gaben.

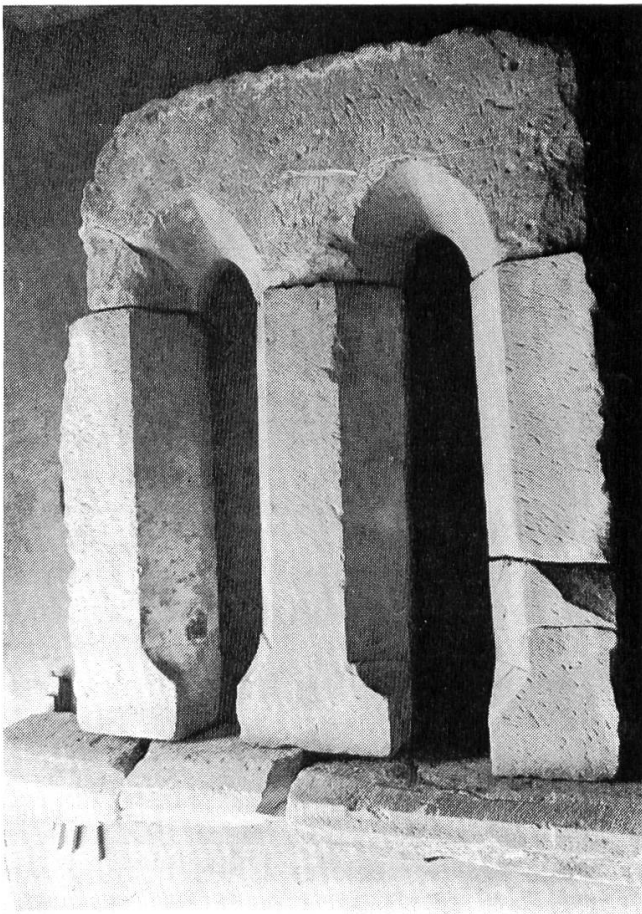
Bild 3.
Eines der geborgenen Fenster-
gewände.

Scheitelhöhe im Licht 1,15 m.

Auf diesem Zisternenbereich und im Schacht selbst sowie im Bereich zwischen Mauer 10 und 5 fand sich eine grosse Zahl von schlicht bearbeiteten Sandsteinblöcken (Bild 3). Das Puzzle mit diesen Fenster- und Türgewänden an Ort und Stelle sowie in den Werkstätten des Kantonsmuseums ergab zwei spitzbogige Doppelfenster, ein einfaches Fenster mit Spitzbogen sowie einen grossen Torbogen von 2,25 m Scheitelhöhe und 140 cm lichter Weite.

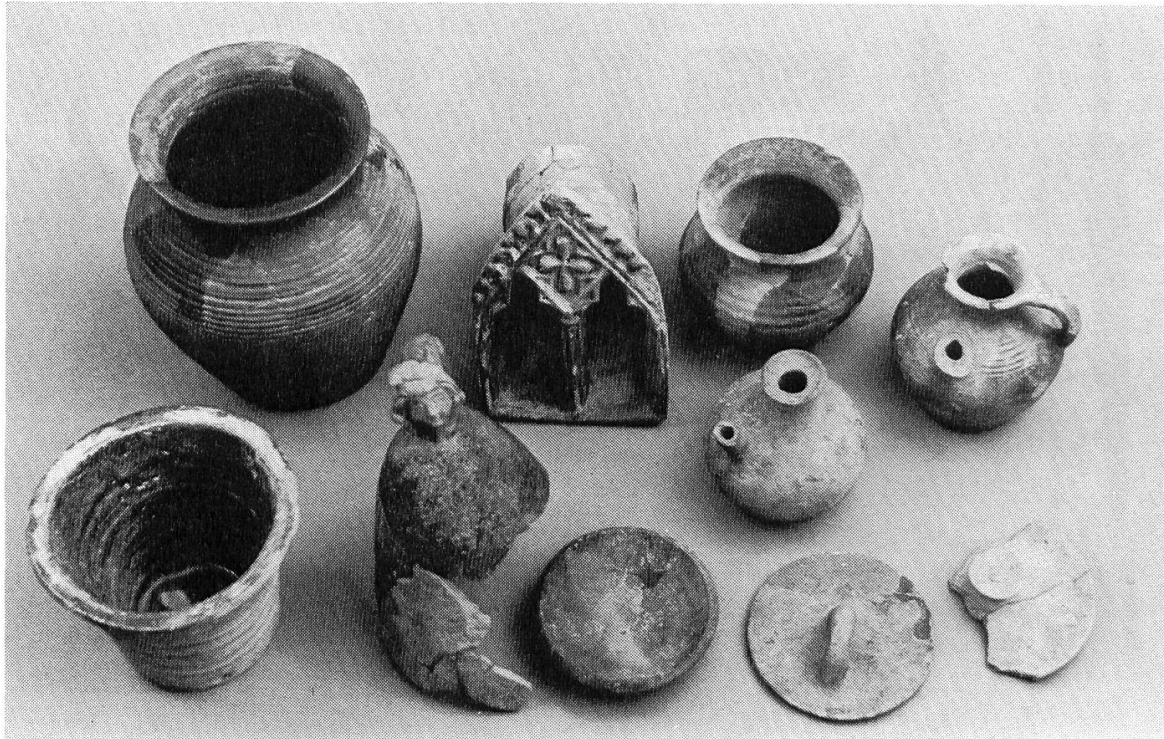
Bild 5. Keramikfunde, v. l. n. r. hinten: Topf (Höhe 20 cm), Nischenkachel, kleiner Topf, zwei Fläschchen; vorn: innenglasierte Napf-Kachel, Fragment eines Sturzbechers mit Henkel und Zierkopf, Tellerlämpchen, zwei Topfdeckel.

Reiche Ernte an schönen Funden durften wir auf dem Gelniveau des Hofes oder Stalles innerhalb der Mauern 9 – 8 – 7 – 5 halten. Unter den mehrere Meter mächtigen Schuttschichten stiessen wir auf eine kompakte und völlig unberührte *Zerstörungs- und Brandschicht* von rund 20—50 cm Mächtigkeit. Diese enthielt die Hauptmasse der nicht nur «klassischen», sondern auch einiger seltener mittelalterlichen Funde. Im Rahmen dieser Zusammenfassung sei nur auf die Bilder 4 und 5 verwiesen, die eine kleine Auswahl von Eisen- und Keramikfunden zeigen.
