Zeitschrift: **Baselbieter Heimatblätter**

Band (Jahr): **63 (1998)**

Ein historischer Wegerest in Sissach

Von *Michael Schmaedecke* und *Heinz Stebler*

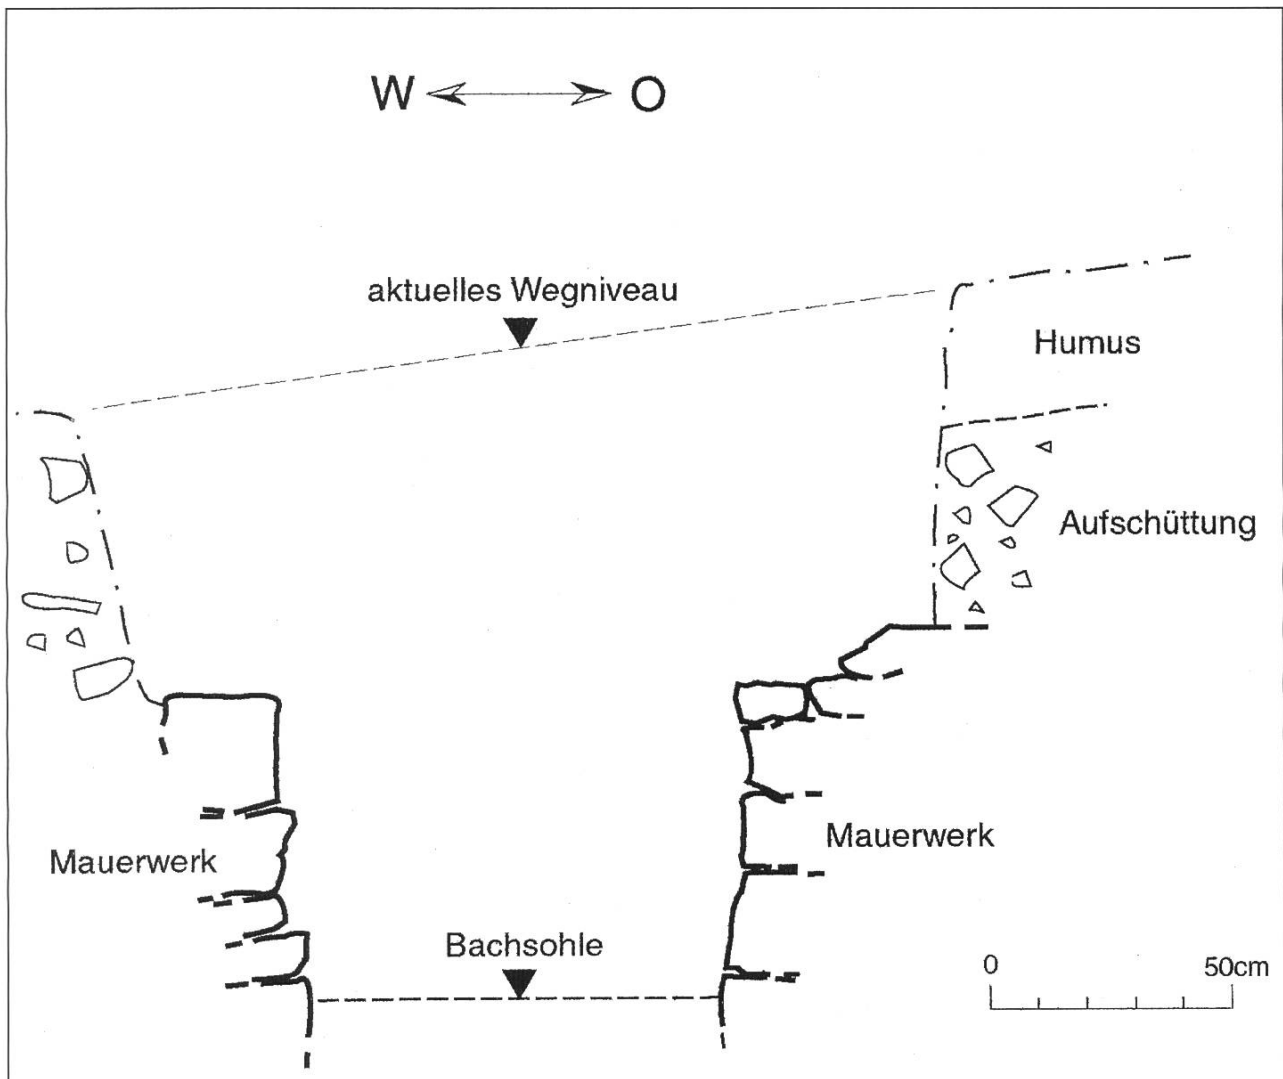
Von besonderem Interesse war der Bereich der Brücke. Hier war die Oberfläche des Weges mit Blättern und niedrigem Bewuchs bedeckt; darunter lag humoser Waldboden. Im westlichen Bereich der Brücke befand sich eine Störung mit einem halbrunden, ca. 1,20 m langen Einbruchloch, in dem im unteren Bereich auf zwei seitlich liegenden Streichbalken zwei Bohlen (Eisenbahn-

Abb. 6: Zeichnung des Schnittes durch die Brückenfundamente.

schwollen) lagen. Auf den Bohlen war mit Kiesel und Schotter durchsetztes Mergelmaterial aufgefüllt. Auf der gegenüberliegenden Ostseite war ein gemauertes Brückenfundament sichtbar. Darauf lag ein Rundholz, das die Brücke ehemals überspannte, jedoch in den Bach eingebrochen war. Rechtwinklig dazu lagen mehrere (mindestens 3) Rundhölzer, denen humoses Material auflag.

Mergelmaterial auf der ganzen Fläche. Das Feld wurde anschliessend um ca. die Hälfte verkleinert und bis auf das Niveau der Streichbalken abgegraben. An der Südseite zeigte sich dann ein Steinfundament, das den Anschein hatte, als sei die Krone zum Bach hin abgerutscht. Der darauf gelegene Streichbalken ist mit abgerutscht. Darauf liegen die beiden Eisenbahnschwellen. Auf der Gegenseite war kein Auflager für die Bohlen zu erkennen; sie scheinen in dem aufgefüllten Mergel zu liegen. Da die Bohlen zu kurz sind, um die Brücke zu überspannen, dürfte es sich um eine Reparatur handeln.

Da hölzernen Auflagen auf dem Fundament bereits stark verrottet waren und beim Freilegen zusammenbrachen, können keine Aussagen zur weiteren Konstruktion der Brücke gemacht werden. Die Oberfläche der Brücke, die bis in die 60er Jahre unterhalten wurde, bestand aus Holz. Kinder konnten unter der Brücke aufrecht hindurchlaufen¹⁹. Nachdem die Brücke eingebrochen war, reparierte man sie mit den Eisenbahnschwellen, von denen einige noch vorhanden waren.

Nach Abschluss der Untersuchungen wurde die Brücke wieder begehbar gemacht²⁰.
