## **Jahresbericht der Kantonalen Denkmalpflege 2002**

### **Tätigkeitsbericht der Kantonalen Denkmal- und Heimatschutzkommission 2002**

## 3. Sanierung des Stadtmauerabschnitts bei der Pfarrscheune in Liestal

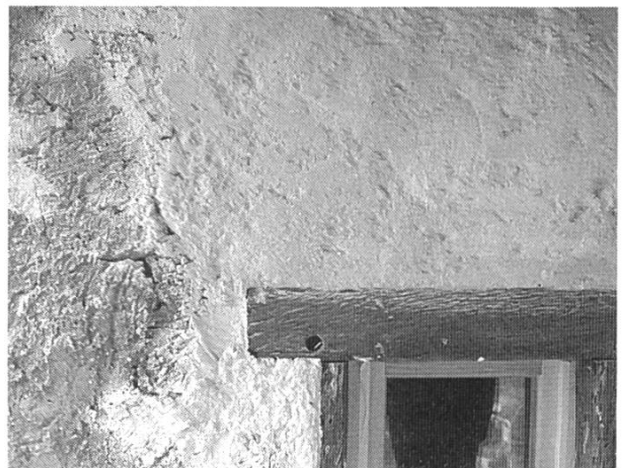
Abbildung 6: Gleiche Stelle wie Abb. 5, nach der Verputzergänzung.

dann mit einem weichen Pinsel verstrichen. So konnten, nach mehreren Versuchen, Rissprobleme an der neuen Oberfläche vermieden werden.

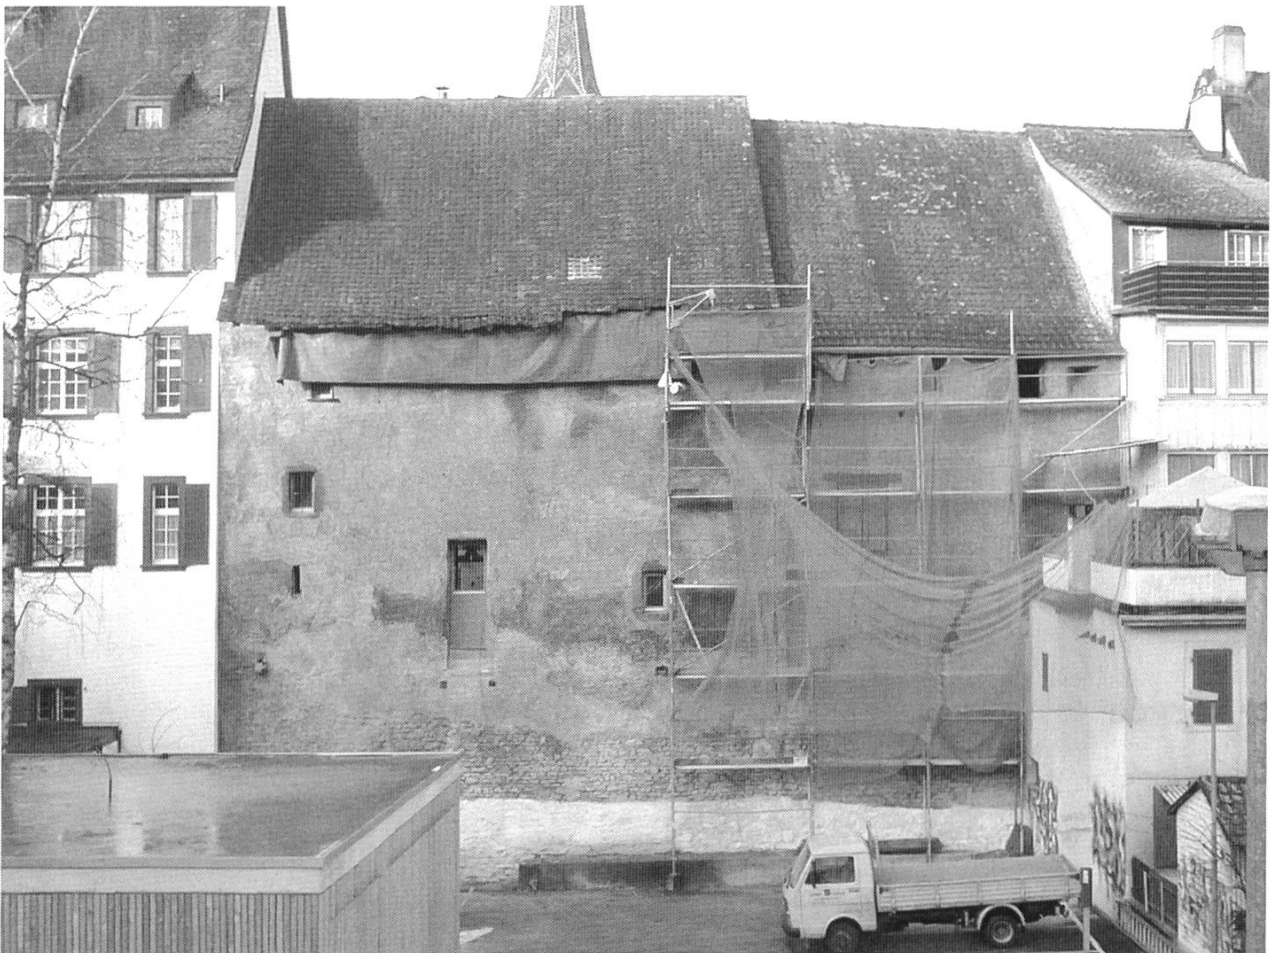
Abbildung 7: Der Stadtmauerabschnitt nach der Sanierung, von Anbauten befreit, während des Abbaus des Gerüsts.

che Alternativen zur Auswahl: entweder den alten Verputz den neuen Flickern anpassen, oder umgekehrt. Die erste Variante haben wir verworfen, weil sie den historischen Verputz seiner Patina und somit seiner sichtbaren Altersspuren beraubt hätte. Niemand hätte auf den ersten Blick erkennen können, dass es sich um den historischen Verputz handelt. Zudem waren wir unsicher, ob ein Schlämmen des alten Verputzes auf seiner Patina nicht evtl. die alte Oberfläche so sehr geschlossen hätte, dass die Dampfdiffusion eingeschränkt worden wäre. Die neuen Verputzstellen wurden deshalb vom Restaurator farblich an den historischen Verputz angeglichen, so dass sie die Farbe der helleren erhaltenen Stellen annahmen. Die Schlämme besteht aus Kalkmilch mit natürlichen Pigmenten.

Auch die Zementflächen wurden entsprechend geschlänmt. Ein Entfernen der Zementstellen hätte zuviel der darunter liegenden Substanz gekostet. Zudem scheint die durch den alkalischen Baustoff Portlandzement verursachte Salzwanderung abgeschlossen, so dass ein Kaschieren die einfachste Lösung war.
