Jahresbericht der Kantonalen Denkmalpflege

Tätigkeitsbericht der Kantonalen Denkmal- und Heimatschutzkommission

3. Sanierung der Südfassade von Schloss Birseck: Neue Erkenntnisse

4. Gärtnerhaus der Ermitage Arlesheim: Fragen zur Fassadensanierung

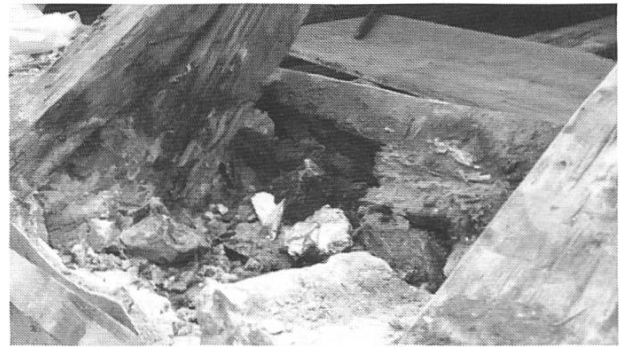
Abb. 1: Laufen, St. Katharinenkirche. Hausschwammbefall auf der Nordseite des Dachstuhls.

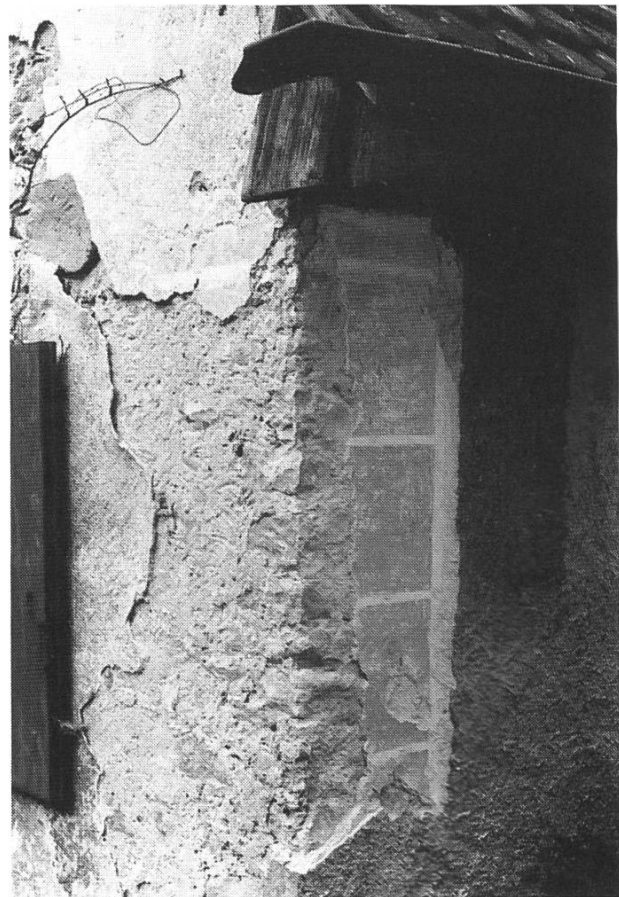
Abb. 10: Arlesheim, Gärtnerhaus der Ermitage, Eckquadrierung, Befund an der Südostecke.

Die Untersuchung der Fassaden durch zwei Restauratoren⁴ hat fünf Phasen von Verputzschichten und Anstrichen aufgedeckt. Als interessantestes Ergebnis zeigte sich, dass auf der ältesten erhaltenen Verputzschicht an den vier Gebäudeecken Reste von farbig gefassten Eckquadrierungen vorhanden sind, die sich durch die feine Putzstruktur und durch Vorritzungen von den restlichen Fassadenflächen abheben (Abb. 10, 11). Die ockerfarbenen Eckquader weisen gleiche Grössen auf und schliessen oben auf der Höhe der Dachuntersicht mit einer ebenfalls gemalten Platte ab, auf der mittig ein Kegel im groben Verputz ausgespart ist. Es entsteht ein Bild, als ob es sich um freistehende Pfosten eines Tores oder einer Mauer handelt. Das untere Ende der Eckquadrierung hat sich nirgends erhalten. Die Reste reichten auf der Nordseite zwar bis zum späteren Zementsockelverputz hinunter. Dieser zerstörte alle Spu-

ren. Auf der Südseite dagegen verblieben nur wenige Reste nahe an der Dachtraufe. Das frühere Aussehen des Sockelgeschosses auf der Südseite bleibt völlig unbekannt. Reichte die Eckquadrierung bis auf den Boden oder endeten sie auf einem gemalten Sockel?

Die unterste Verputzschicht mit der Eckquadrierung gehört bereits zur Bauphase, in der das Mansarddach errichtet wurde, wie sich am Verputz, der an die Bretter der Dachuntersicht stösst, nachweisen lässt. Es ist daher anzunehmen, dass die Dekoration mit den Eckquadern keinen direkten Zusammenhang mit den beiden grossen Gestaltungsphasen der Ermitage hat, deren zweite 1812 abgeschlossen war. Erst nach dem Kauf durch Conrad

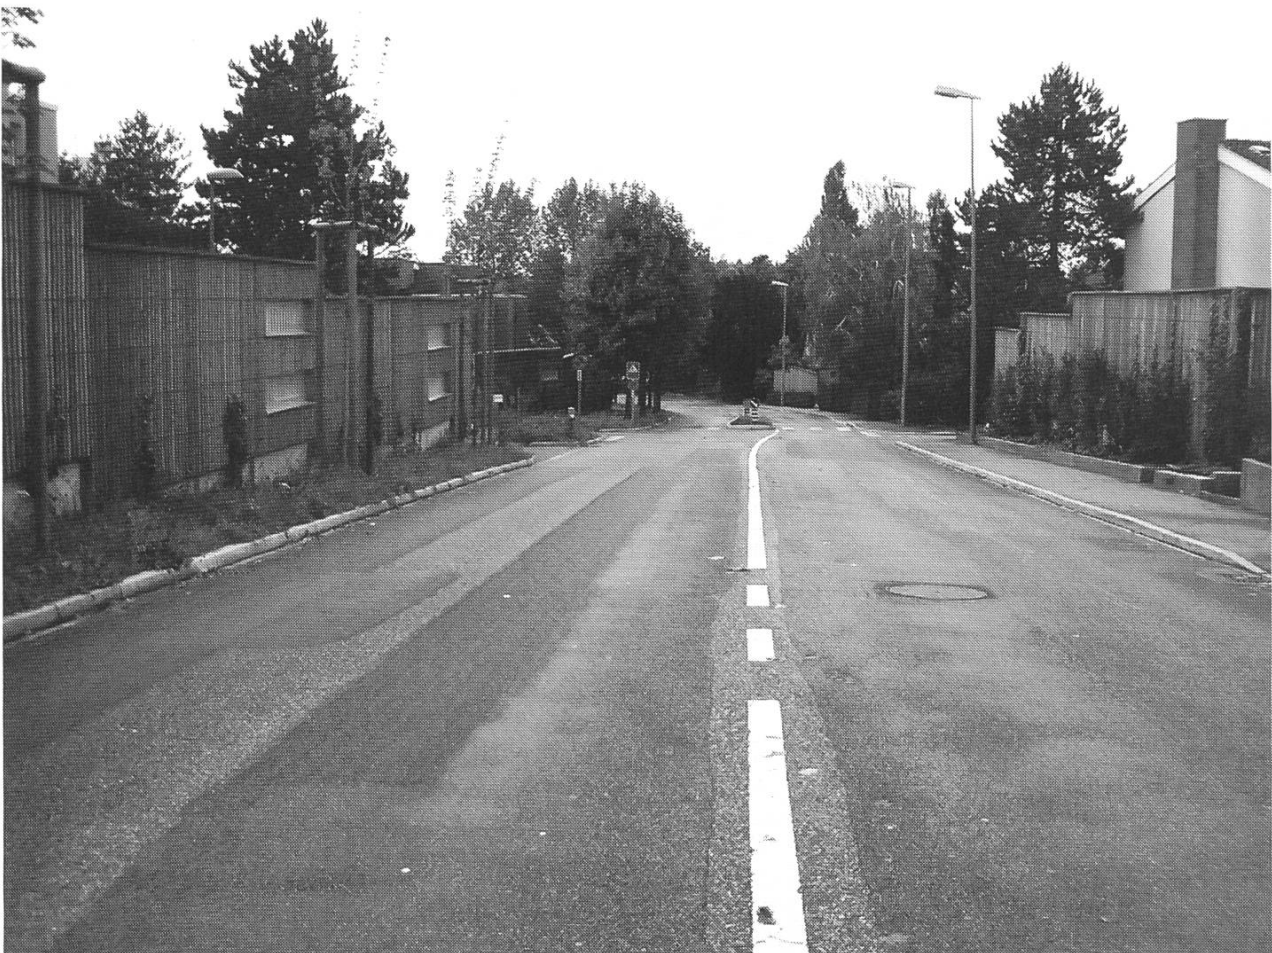
Abb. 14: Bottmingen: Beidseitige Schutzwände engen Sichtfeld ein.

kehrteilnehmer die «geschützte Fahrbahn» in Ruhe geniessen können, leidet das Ortsbild unter der zunehmenden «optischen Immission». (Abb. 14)
