# Jahresberichte 2006 der Kantonalen Denkmalpflege und der Kantonalen Denkmal- und Heimatschutzkommission

## Jahresberichte 2006 der Kantonalen Denkmalpflege und der Kantonalen Denkmal- und Heimatschutzkommission

#### 4. Lebendig gewordene Vergangenheit: die Renovation des Pfarrhauses Pratteln

### Zur Sanierung des Bauernhauses an der Hauptstrasse 27 in Kilchberg

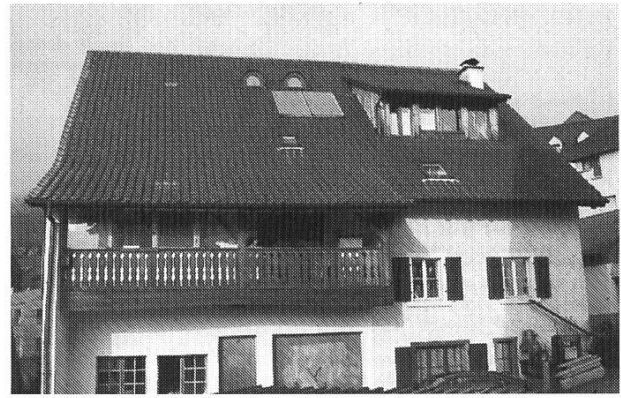
Blauen, Nenzlingerweg 6.

*«Warum wird der Wille des Souveräns von der Kantonalen Denkmalpflege mit Füßen getreten?» «Die eingebaute Anlage ist gut in die Dachfläche integriert! Wenn an dem Haus etwas auffällt, dann sind es die viel grösseren Lukarnen. Wenn diese nicht «störend wirken», ist erst recht nicht einzusehen, warum die gut integrierte Solaranlage abgerissen werden muss. Insofern ist die Argumentation der*

Die Kantonale Denkmalpflege ist jedoch überzeugt, dass die sensibilisierte Bevölkerung ein Dach mit einer Mischung von verschiedenen Dachaufbauten, liegenden Dachfenstern und Sonnenkollektoren, die alle aus begreiflichen Gründen nach Süden orientiert sind, als Störung empfinden.

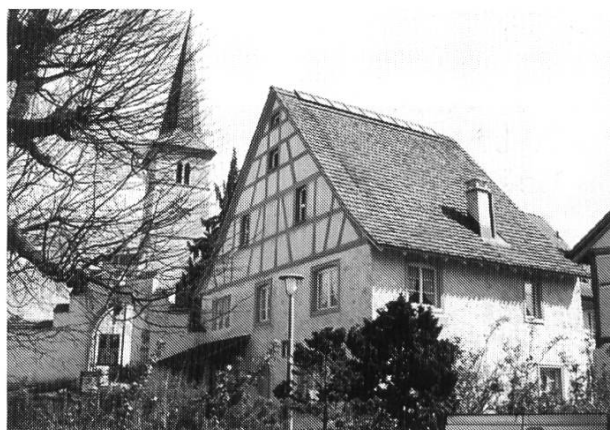
Therwil, Firstverglasung am Kirchrain 14, Dorfmuseum.

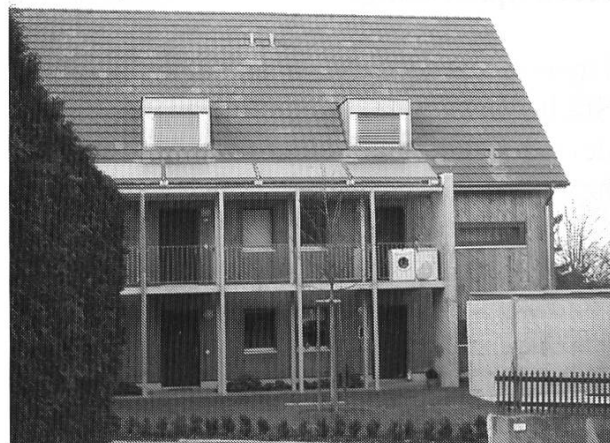
Pfeffingen, Hauptstrasse 34-36.

getönte und dachbündige Kollektoren, wie sie vorgeschlagen werden, heben sich klar von der Ziegeldachfläche ab und führen optisch zu einer nicht gewollten Durchbrechung der Dachhaut. Die Projektverfasser wurden von der Bauherrschaft beauftragt, ohne Vorabklärung und ohne Kontakt zur Gemeinde das Bauvorhaben einzuleiten und abzuwarten, ob sich im Bewilligungsverfahren etwas bewegt. Dies in vollem Bewusstsein, dass Sonnenkollektoren in der Kernzone von Pfeffingen nicht zugelassen werden. Wesentlich scheint uns die spürbare Absicht, die Gemeinde bewusst auszuklammern und einen schnellen Entscheid beim Kanton zu erwirken.<sup>6</sup>

Nach der klaren Ablehnung des Baugesuchs durch das Bauinspektorat konnte in Zusammenarbeit mit der Gemeinde und dem Kanton innerhalb kürzester Zeit eine ortsbildverträgliche Lösung gefunden werden.

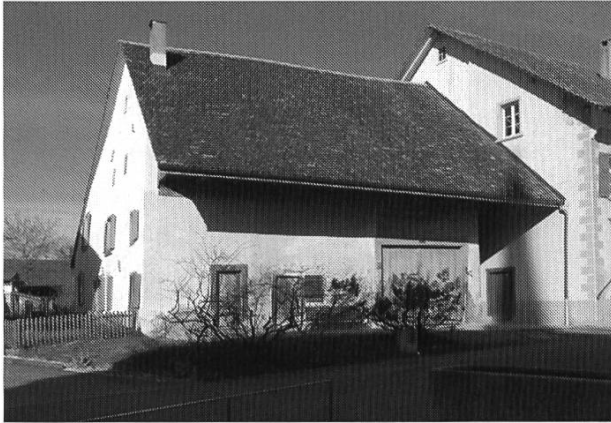
Strassenfassade nach der Sanierung.

Die zweigeschossige Strassenseite wird vom weit auskragenden Vordach dominiert und weist neben der Wohnungstür, der Stalltür mit einem seitlichen Fensterchen und dem Tennor keine weiteren Öffnungen auf.

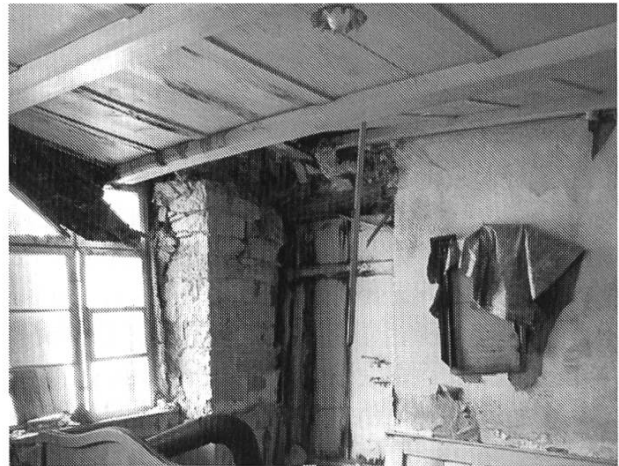
Die südliche Giebelwand sank seit dem Neubau von 1720 bis heute um mehr als

10 cm ab. Gleichzeitig wich sie im Bereich des Erdgeschosses um ca. 8 cm nach aussen und brach horizontal auf der Höhe der Balkenlage über dem Erdgeschoss. Die Balken machten die Bewegung nach aussen nicht mit, sodass ihr Auflager stellenweise nur noch wenige Millimeter betrug. Die oberen Teile der Giebelwand neigten sich nach innen und übten Druck auf den Dachstuhl aus. Als vermutlich nach der Dacherrhöhung von 1885 sämtliche Windstreben aus dem Stuhl von 1720 herausgeschnitten wurden, verformte sich dieser so stark, dass er sich um mehr als 40 cm aus dem Senkel verschob. Im Bereich der Erweiterung von 1885 war das Dach beim Kamin undicht geworden. Die gesamte Holzkonstruktion in diesem Bereich faulte, bis der Kamin in den Keller stürzte und die Balkenlagen einbrachen. Das ganze Gebäude stand Ende 2005 kurz vor dem Einsturz.

Eingebrochene Balkendecke in der Erweiterung von 1885. (Foto Daniel Scheidegger, Kilchberg).

Um die Decke über dem Anbau von 1885 möglichst unversehrt erhalten zu können, wurden die einseitig abgefaulten Balken an einem Überzug aufgehängt. Im Erdge-

schoss erhielt die Stube über den vorhandenen, sehr ausgetretenen Riemenboden einen neuen Boden aus Douglasie. Im Anbau von 1885 mussten die im Bereich des Einbruches verfaulten Balken ersetzt, der Schiebboden, die Isolation und die Bodenbretter ergänzt werden. Im Badezimmer, das in der Kammer hinter dem Stall eingerichtet ist, wurde der bestehende, nicht mehr zu rettende Holzboden entfernt und wie in der Küche durch einen Zementplattenboden ersetzt. Unter der Treppe bleibt eine Reverenzfläche mit alten Platten sichtbar. Das Obergeschoss erhielt eine moderne Nasszelle, die hinter einer Glaswand im grossen Zimmer liegt.

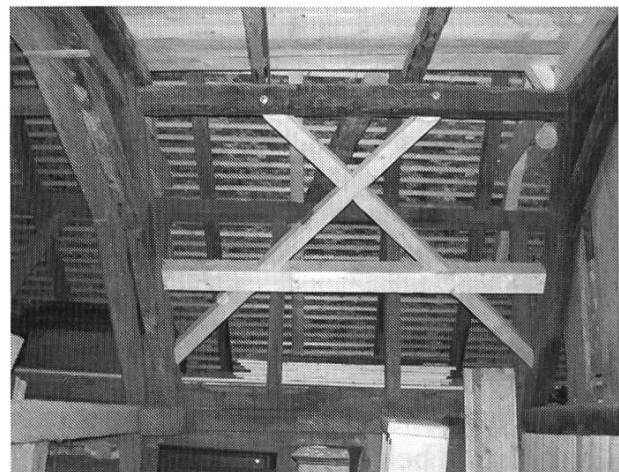
Neue Aussteifung mit Pfettenriegel und Windstreben.

Das Mauerwerk wurde nicht angerührt, der vorhandene sehr heterogene Verputz nur ausgeflickt. Um die instabile Giebelwand zu sichern, wurde über dem Stall eine durchgehende Scheibe aus 27 mm Dreischichtplatten eingezogen und mit den Deckenbalken des Stalls, die dazu

auf die Höhe der Deckenbalken des Wohnteils gesetzt wurden, fest verschraubt. In die Oberseite von drei Balken wurden Zugstangen eingelassen, die durch die Giebelwand mit neuen S-förmigen Halteeisen verbunden wurden. Im zweiten Binderfeld wurden zur Aussteifung Pfettenriegel und Kreuze von Windstreben angebracht.

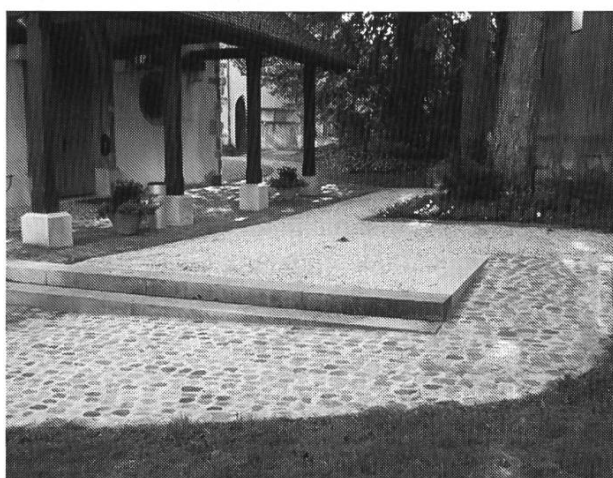
Eingangsbereich St. Arbogast MuttENZ. (Foto Dr. Hansjörg Stalder).

Bei der unter Schutz von Bund und Kanton stehenden, einzigen Wehrkirche St. Arbogast wurde von der Eigentümerin ein rollstuhlgängiger Zugang gefordert. Es war eine nicht einfache Aufgabe, den Zugang zur mittelalterlichen Wehrkirche rollstuhlgängig und aus denkmalpflegerischer und architektonischer Sicht befriedigend zu gestalten. Die DHK ist jedoch «überzeugt, dass sich von Fall zu Fall Lösungen finden lassen, die den Zugang Behinderter zu Kirchen ermöglichen. Ziel ist es, gemeinsam eine Lösung zu finden, die den öffentlichen Interessen des Denkmalschutzes wie der Behindertengerechtigkeit genüge tun. Aus denkmalpflegerischer Sicht muss in jedem Fall der Substanzerhalt und die Reversibilität der Massnahmen gewährleistet werden.»<sup>17</sup> In Zusammenarbeit mit den Planungsverantwortlichen aus Gemeinde und Kirchgemeinde konnte neben der Rampe vor der Wehrmauer im Innenhof eine Lösung gefunden werden, die beiden Erfordernissen, dem rollstuhlgängigen Zugang und der Bewahrung des Baudenkmals, Rechnung trug: Auf eine zweite Rampe unmittelbar vor dem Kirchenportal konnte ver-
