Jahresbericht 2009 der Kantonalen Denkmalpflege Basel-Landschaft

5. Schloss Birseck – Sanierung des Schopfs und der äusseren Umfassungsmauer beim Weidhof

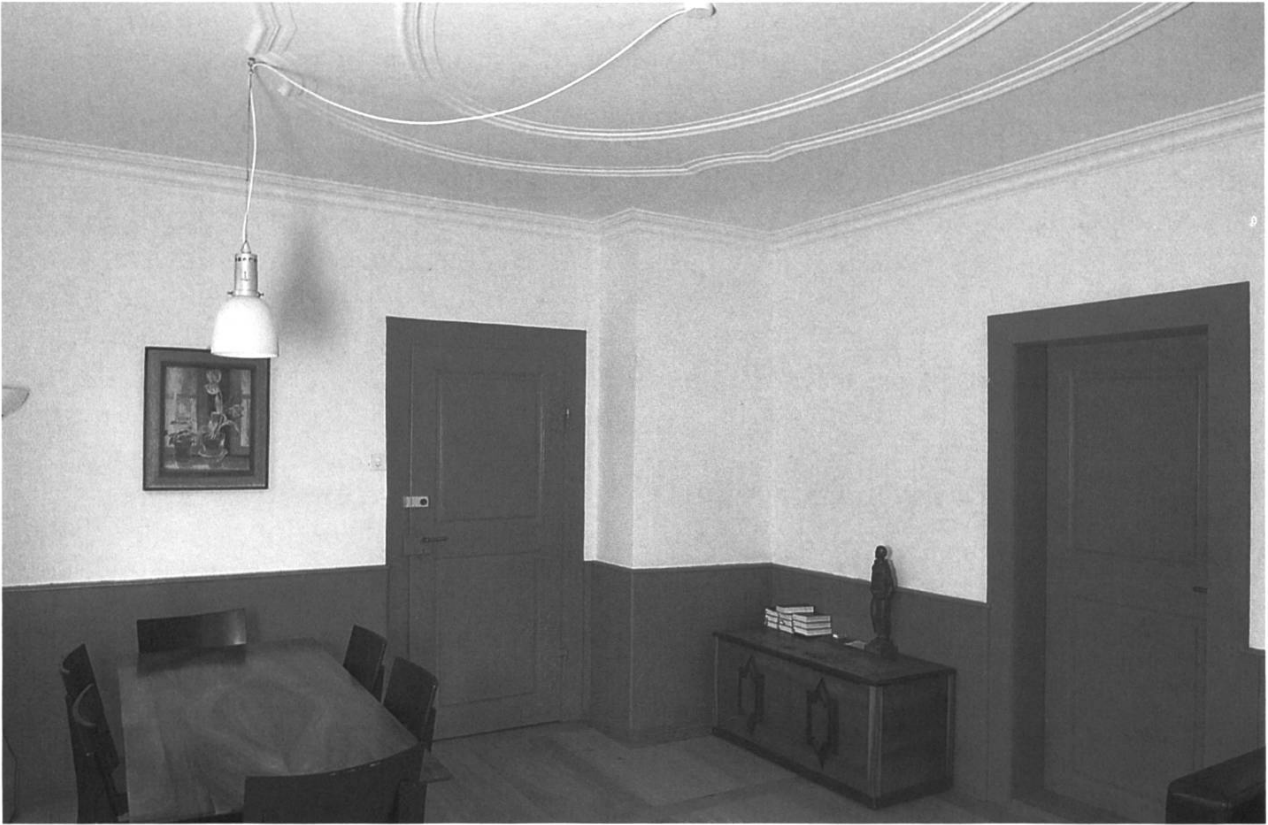
Pfarrhaus Ormalingen: Die Stube im Erdgeschoss mit Deckenspiegel.

Das 1742 erbaute Pfarrhaus in Ormalingen steht leicht zurückversetzt an der Hauptstrasse gegenüber der Kirche. Bei den Voruntersuchungen der strassenseitigen Räume im Erd- und Obergeschoss sowie des Treppenhauses konnten bauzeitliche Deckenmedaillons, Wandtäfer, Türrahmen sowie Türblätter, bei denen teilweise noch die originalen Beschläge vorhanden waren, festgestellt werden. Die Putzflächen der Wände hingegen scheinen komplett erneuert worden zu sein. Die Untersuchungen zeigen, dass Türblätter und Türrahmen, die auf das Treppenhaus gehen, ursprünglich in einem lasierend aufgetragenen Branton gefasst waren – wobei die Beschläge zuerst gegen Rost verzinkt und danach im Farbton des Türblattes bemalt wurden. Die Türen im Erdgeschoss sind aus Eichenholz und wurden nach der Lasierung geölt und gewachst.

Mit Zustimmung der Hausherrin, der Stiftung Kirchengut, liess die Kantonale Denkmalpflege die ursprüngliche Farbigkeit der Holzoberflächen wiederherstellen. Durch die Farbigkeit der Wandtäfer und Türen erhielten die Räume wieder eine gestalterische Qualität. Im Erdgeschoss wurde zudem ein Eichenboden mit historischem Feldermuster neu eingebaut, um den Raumeindruck zu vervollständigen.

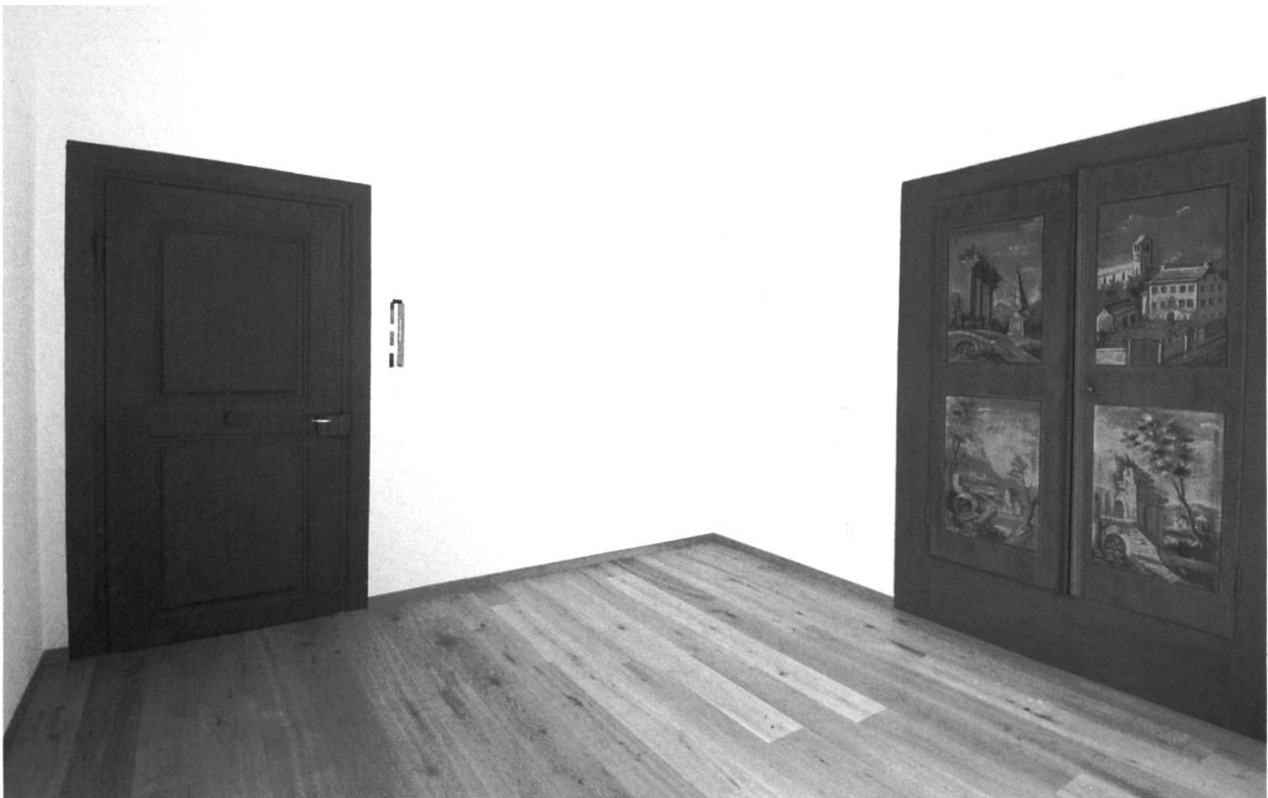
Pfarrhaus Bretzwil: Ein kleiner Raum im Obergeschoss mit dekoriertem Wandkasten.

Erstaunlicherweise sind wir bei den Voruntersuchungen der Innenräume im Pfarrhaus Bretzwil auf dasselbe bauzeitliche Farbkonzept gestossen. Das 1763 erbaute Gebäude galt schon damals als das schönste und stattlichste Pfarrhaus in der Basler Herrschaft. Im Gegensatz zum Ormalingener Pfarrhaus war in Bretzwil auch die Fassade totalsaniert, das heisst der gesamte Bauschmuck unmittelbar oberhalb des Eingangsportals entfernt worden. Im Innern förderten Un-

tersuchungen an Wänden, Decken und Türöffnungen zahlreiche Belege für die bauzeitliche Farbgestaltung zu Tage. In einem Raum liess sich zudem eine Tapete nachweisen, die vermutlich einer zweiten Ausstattungsphase zugeordnet werden kann.
