Applications récentes de la gunite

Zeitschrift: **Bulletin du ciment**

NUMÉRO 21

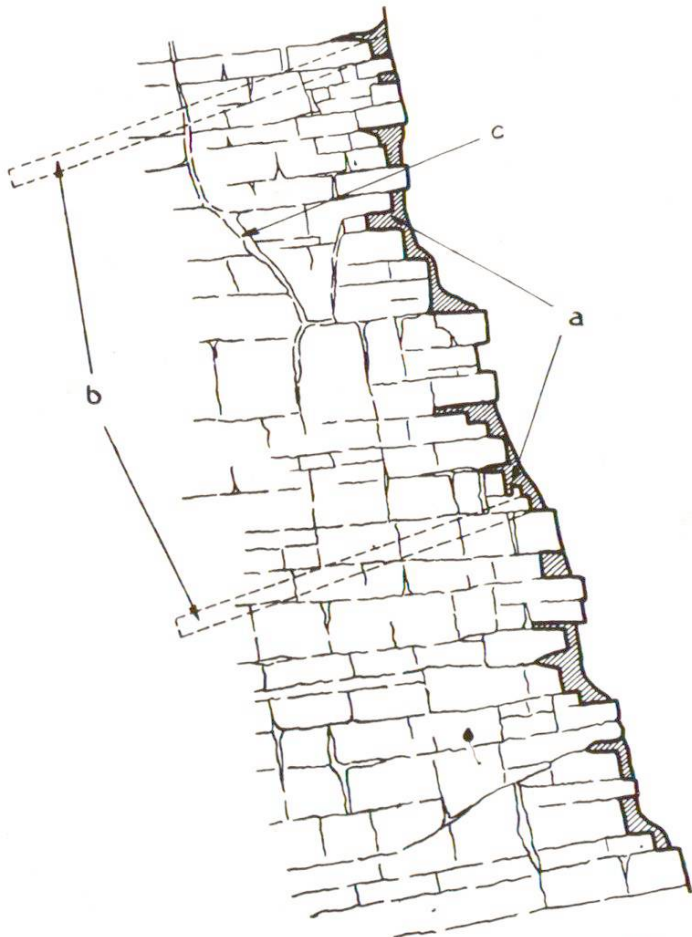
Fig. 3 Consolidation d'une raide paroi de rocher

Dans une profonde échancrure d'un calcaire à fine stratification et fortement crevassé, on pouvait craindre que, par suite de la désagrégation naturelle de la roche et des influences atmosphériques, des pierres se détachent de la paroi et tombent sur la nouvelle roue. Pour obvier à ce danger, on gunita les crevasses de la paroi de telle manière que l'eau puisse quand même sortir du rocher. Pour ne pas déparer le paysage, ce travail devait être aussi discret que possible. On obtint ce résultat par coloration de la gunité et en laissant à l'état naturel toutes les parties saines de rocher qui affleuraient. a = gunité, b = trous d'injection, c = rocher injecté

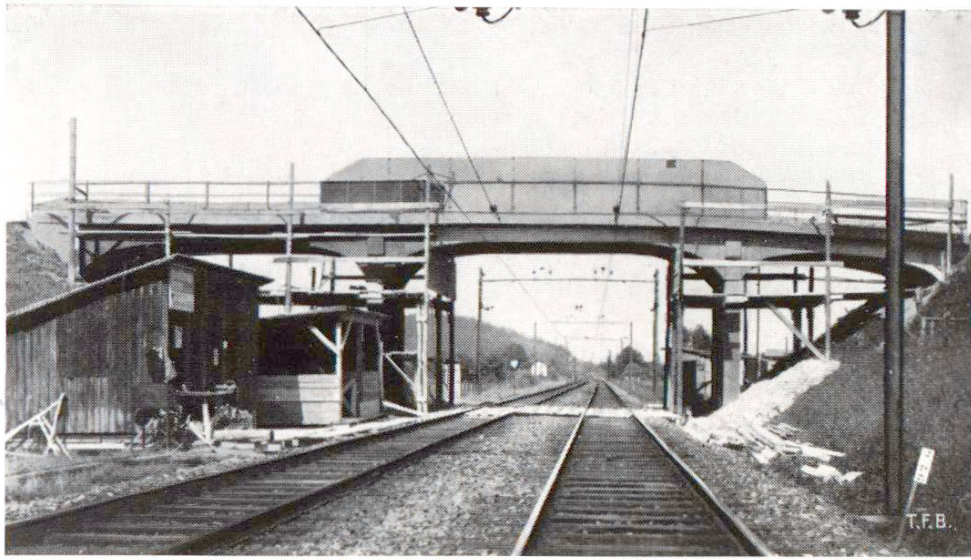
Fig. 11 Réparation d'un pont en béton armé

Par suite de l'humidité, du gel et de la rouille, un pont en béton armé était si défectueux après 25 ans de service qu'il fallut enlever au ciseau presque tout le parement pour le réparer à la gunite
