# Comportement du béton en cas d'incendie

Zeitschrift: **Bulletin du ciment**

## Comportement du béton en cas d'incendie

Au centre de Genève, dans la nuit du 25 au 26 janvier 1975, un énorme incendie ravageait complètement l'immeuble abritant les grands magasins «Au Grand Passage».

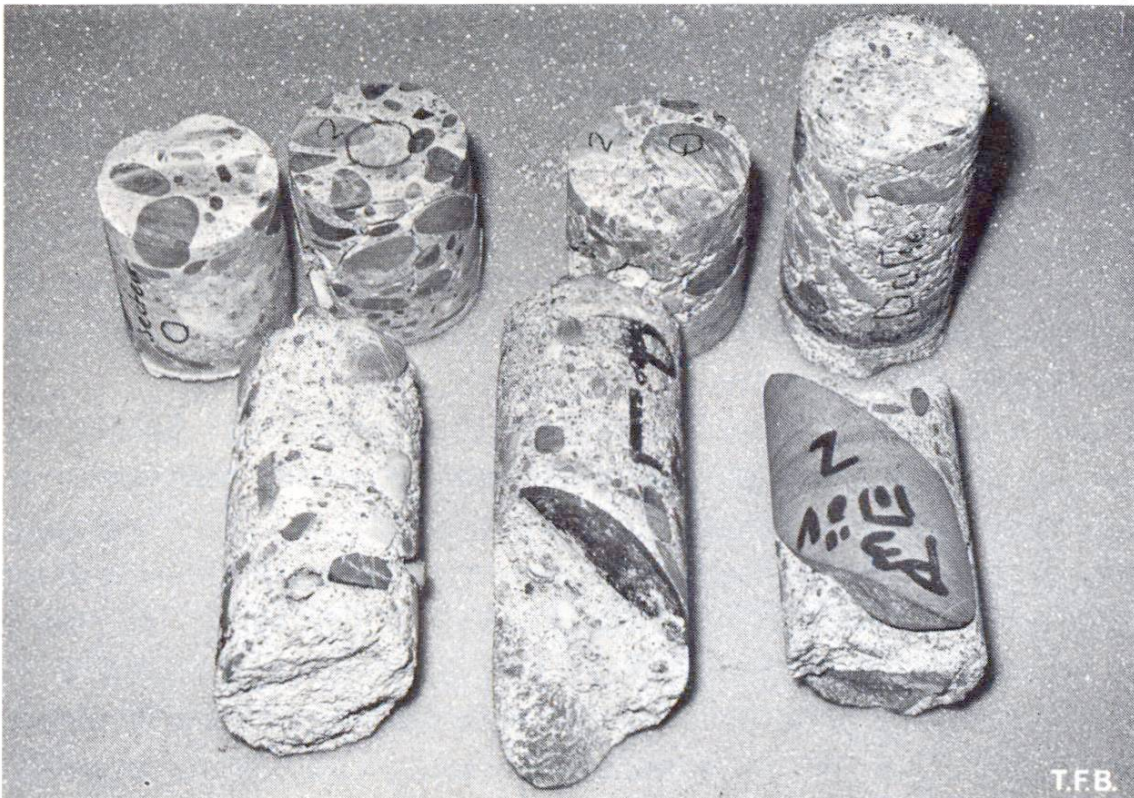
Fig. 2 Carottes prélevées dans l'ancien bâtiment, construit entre 1910 et 1930. Remarquez la granulométrie des graviers utilisés alors.

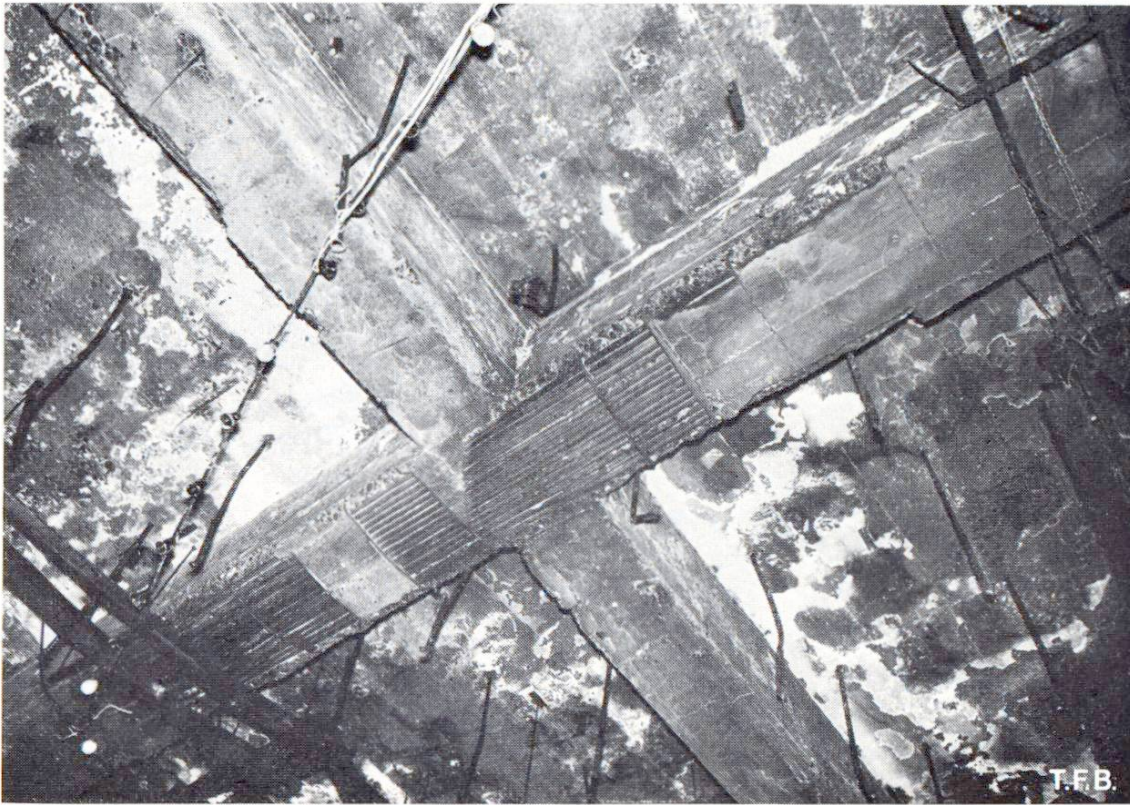
Il est intéressant de noter que les résistances des bétons ne paraissent pas avoir été diminuées par les hautes températures. Les détériorations constatées sont surtout liées à l'interaction fer-béton. En effet, s'il est exact que les coefficients de dilatation de ces deux matériaux sont très proches, il n'en va pas de même de leur conductivité thermique. En particulier, lorsque les fers sont très proches de la surface, leur température s'élève beaucoup plus rapidement que celle de la masse de béton qui les enrobe. Les dilatations deviennent donc dans ces conditions très différentes: les fers se déforment et provoquent l'éclatement du béton.

Fig. 3 Détail d'un sommier. La dilatation de l'armature métallique peu profonde a fait éclater la surface du béton.

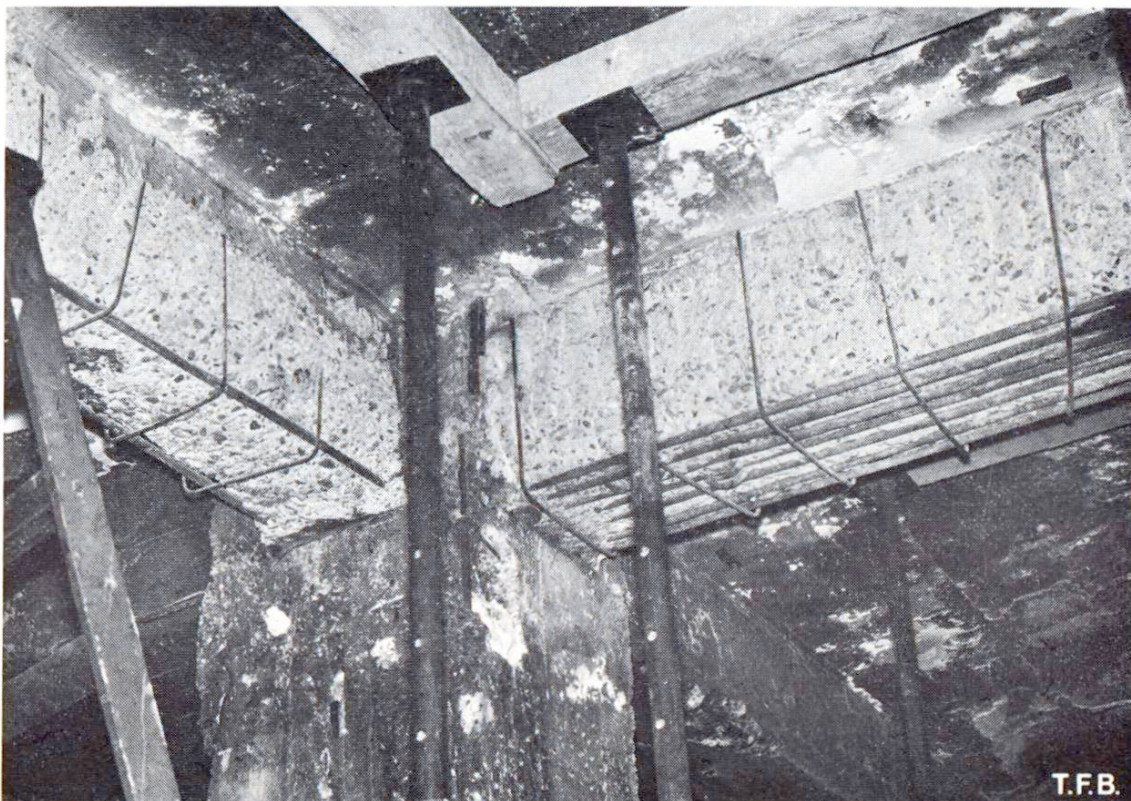
Fig. 4 Les sommiers, débarrassés de la zone superficielle altérée, ont pu être remis en état par recharge, en utilisant des coffrages métalliques appropriés (Fig. 5 et 6).

En résumé, on peut dire que grâce à la bonne tenue générale du béton, l'ensemble a pu être remis en état sans démolitions importantes, et les magasins ont pu être rouverts au public dans un délai minimum.
