Le bon comportement du béton dans le temps

Observations concernant l'évolution de surfaces de béton au cours de 20 années.

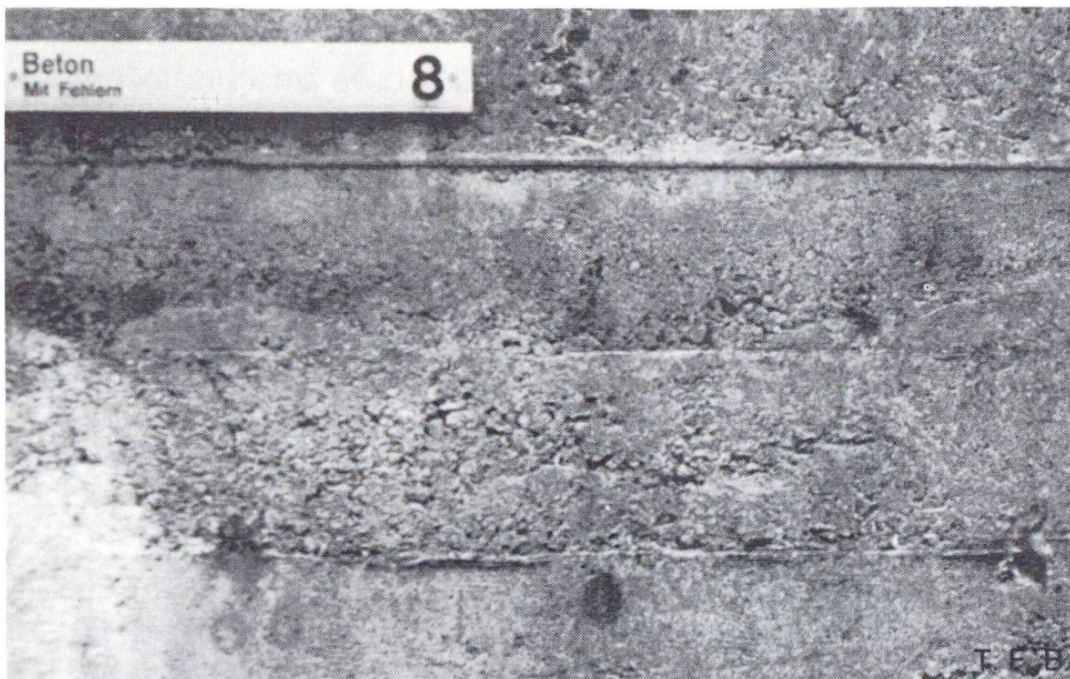
Fig. 2 Béton mal mis en place dans un coffrage défectueux

1962	1972	1982
Nids de gravier et inégalités de la surface rugueuse à bavures saillantes.	Structure de surface peu modifiée, un peu délavée.	Bavures atténuées. Pas de dégâts par le gel.
Différences de teinte dans la pâte de ciment et également à cause des grandes différences de la structure de surface. Nœuds fortement marqués.	Atténuation des différences de teinte, mais nouvelle coloration due à une végétation d'algues.	Uniformisation de la teinte grise vers le sombre en raison des résidus d'algues carbonisées. Aspect général toutefois peu modifié.
Forts suintements de chaux débutant à gauche en bas. Efflorescences de chaux en larges taches.	Zone des suintements de chaux fortement élargie avec formation de croûtes, efflorescences de chaux ponctuelles supplémentaires.	Zone de suintements de chaux diminuée, croûtes de chaux partiellement dissoutes.
Pas de végétation.	Végétation irrégulière atténuée en dessous de la plaque métallique.	Légère modification du caractère de la végétation et changement de teinte en quelques points.

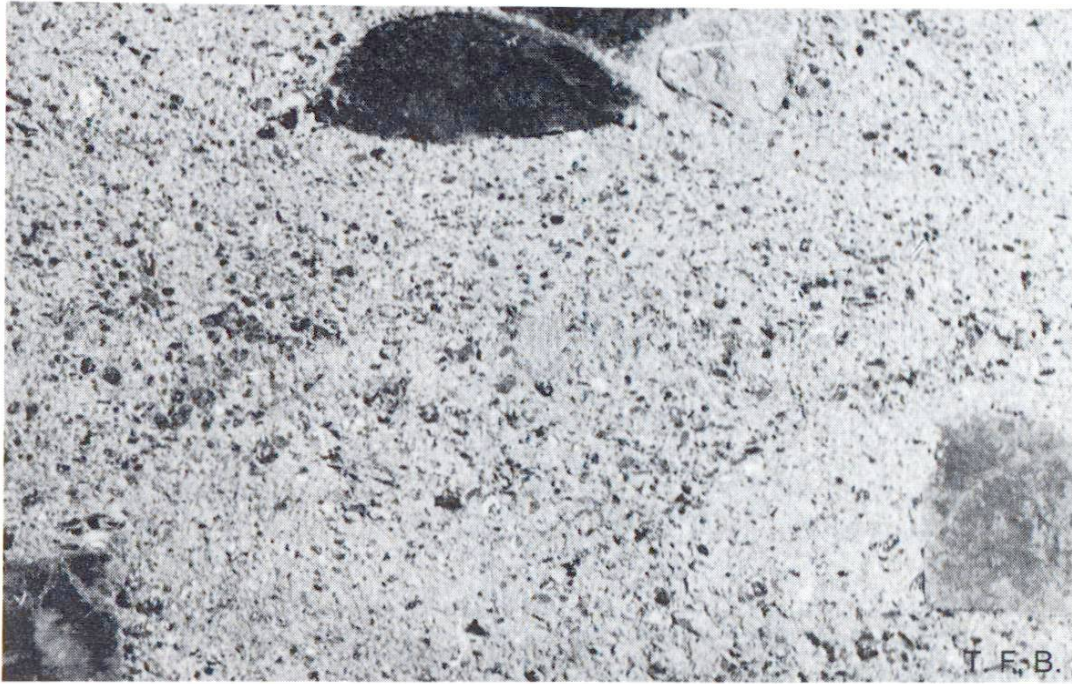
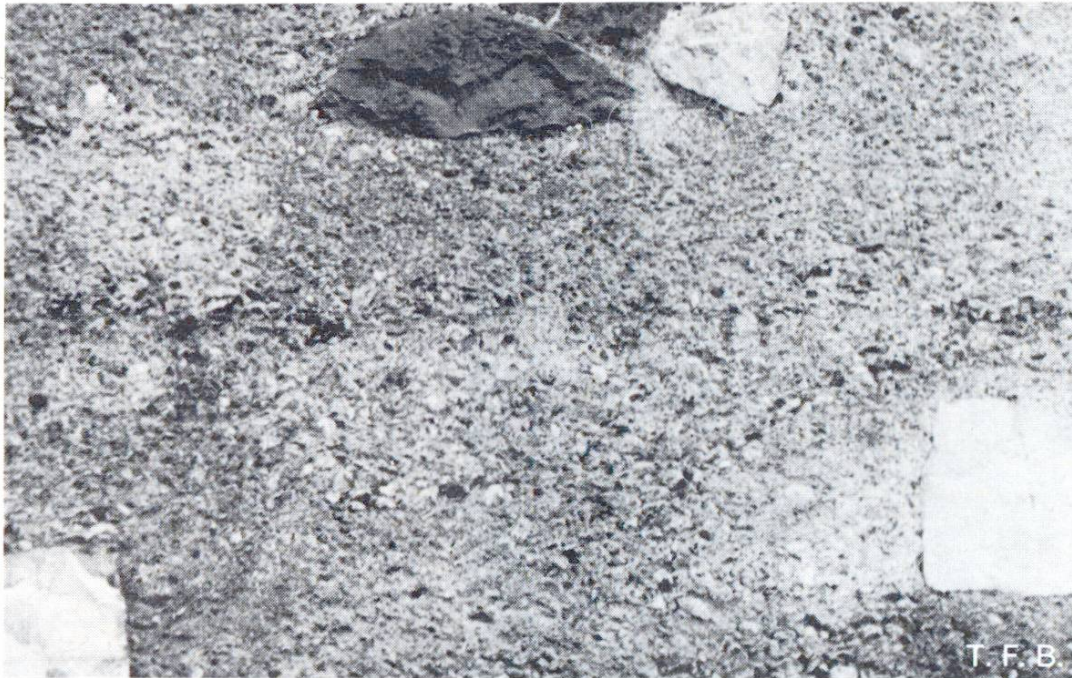
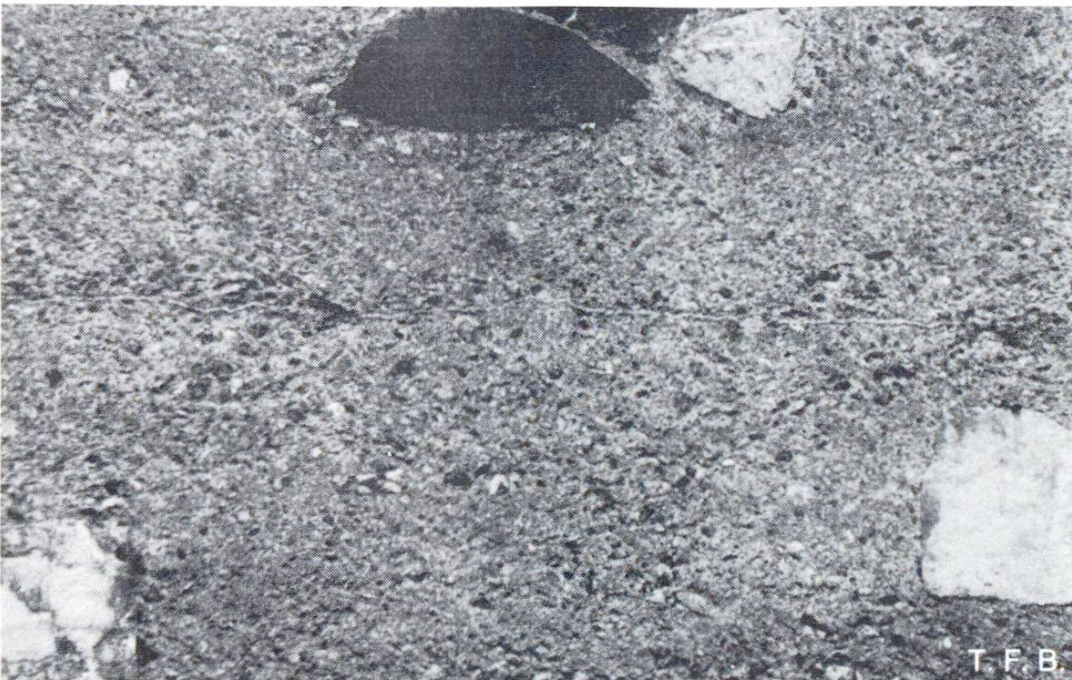
Fig. 3 Béton bouchardé avec pierres naturelles incorporées

1962	1972	1982
Surface bouchardée brute, ségrégation visible.	Un peu délavé dans la région des joints de bétonnage au milieu et en bas.	Structure de surface peu modifiée. Pas de dégâts par le gel.
Teinte grise déterminée par la pâte de ciment mise à nu. Différences dues aux inégalités de la porosité (facteur e/c).	Différences de teinte accentuées par les différences de végétation. Modification de la teinte des pierres naturelles.	Teinte grise très uniformisée, mais plus foncée aux endroits les plus poreux (joint de travail inférieur).
Pas d'efflorescences.	Quelques taches d'efflorescences de chaux.	Suintement de chaux dans la fissure au joint de travail du milieu.
Pas de végétation.	Végétation irrégulière d'algues, aucune végétation sur les pierres naturelles.	Résidus uniformes d'une végétation en bonne partie carbonisée.
