Die historische Pflasterung im Innenhof von Schloss Haldenstein

Autor(en): **Carigiet, Augustin**

Zeitschrift: **Bündner Jahrbuch : Zeitschrift für Kunst, Kultur und Geschichte Graubündens**

Band (Jahr): **39 (1997)**

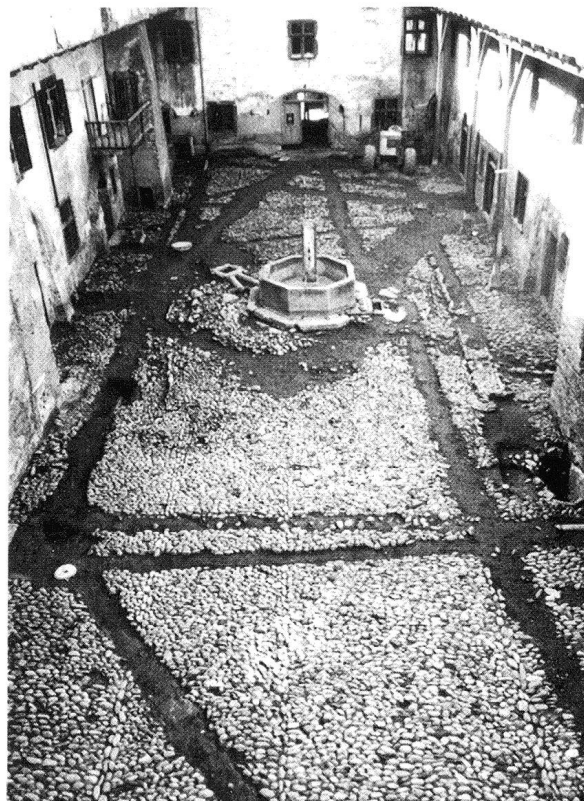
Abb.11: Die freigelegte Pflästerung im Innenhof, Übersicht von Norden.

Im Innenhof des Schlosses konnte während den Umbauarbeiten durch den Kantonalen Archäologischen Dienst (Leitung Arthur Gredig) eine in Vergessenheit geratene Pflasterung freigelegt werden (Abb.11). Der Unterhalt dieser Pflasterung war in jüngerer Zeit vernachlässigt worden, sodass sich darüber eine natürliche Wachstumsschicht bilden konnte. Nach dem Freilegen der Pflasterung auf der gesamten, 570 m² messenden Innenhoffläche konnte man erkennen, dass die Pflasterung in mehreren Bauphasen verlegt worden war (Abb.12–15).

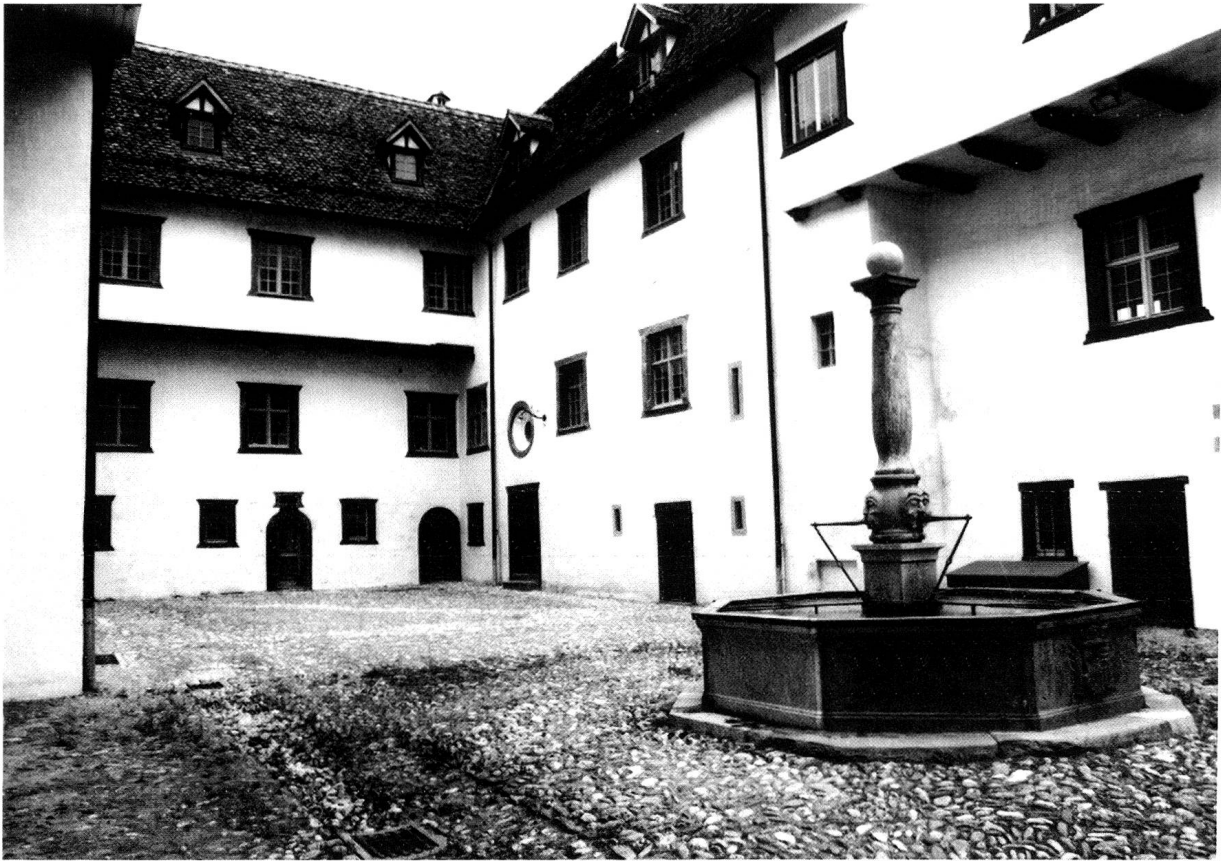
Abb.16 Restaurierte Pflästerung im Innenhof von Schloss Haldenstein.

Bei der jüngsten Umbauphase des Schlosses (1896-1900) war die Pflästerung im Innenhof bereits vollständig eingewachsen. Die vorgefundenen Störungen durch Leitungsgraben dürften aus dieser Zeit stammen. Die freigelegte Pflästerung im Innenhof des Schlosses konnte weitgehend erhalten werden. Die Fehlstellen wurden in gleicher Art ergänzt, der Brunnen von 1720 steht heute wieder im Zentrum des Innenhofes und auch die Rinne von 1732 wurde rekonstruiert und sammelt wieder das anfallende Dachwasser (Abb.16).
