Artikel: Die historische Pflasterung im Innenhof von Schloss Haldenstein
Autor: Carigiet, Augustin
DOI: <https://doi.org/10.5169/seals-972185>

Die historische Pflasterung im Innenhof von Schloss Haldenstein

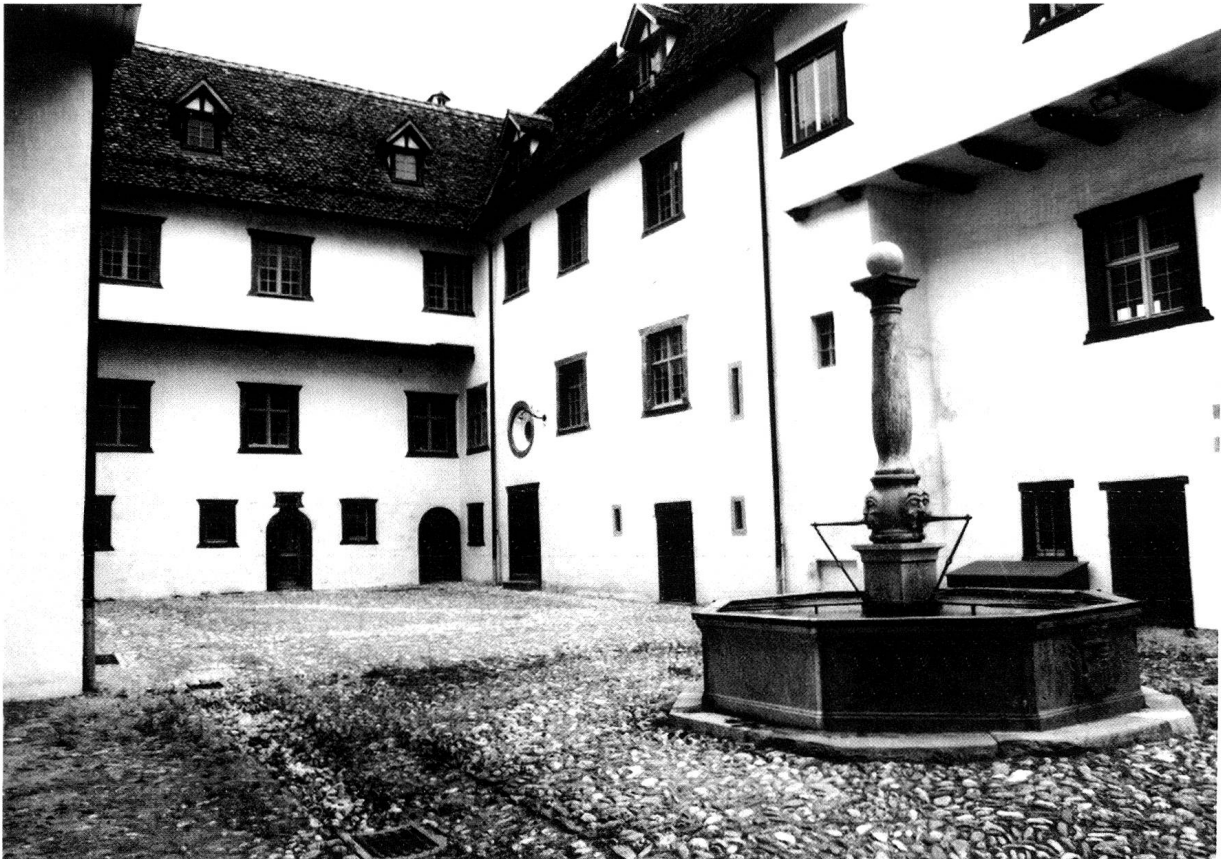
Abb.16 Restaurierte Pflasterung im Innenhof von Schloss Haldenstein.

Bei der jüngsten Umbauphase des Schlosses (1896-1900) war die Pflasterung im Innenhof bereits vollständig eingewachsen. Die vorgefundenen Störungen durch Leitungsgraben dürften aus dieser Zeit stammen. Die freigelegte Pflasterung im Innenhof des Schlosses konnte weitgehend erhalten werden. Die Fehlstellen wurden in gleicher Art ergänzt, der Brunnen von 1720 steht heute wieder im Zentrum des Innenhofes und auch die Rinne von 1732 wurde rekonstruiert und sammelt wieder das anfallende Dachwasser (Abb.16).
